# CENTRUL DE INGRIJIRE DE ZI PENTRU COPII AFLATI IN SITUATII DE RISC

## RAPORT DE EXPERTIZA TEHNICA

Nr. 02/01.2012

mun. SFANTU GHEORGHE  
mun. SFANTU GHEORGHE jud. Covasna  
str. Piata Targului nr.9/G

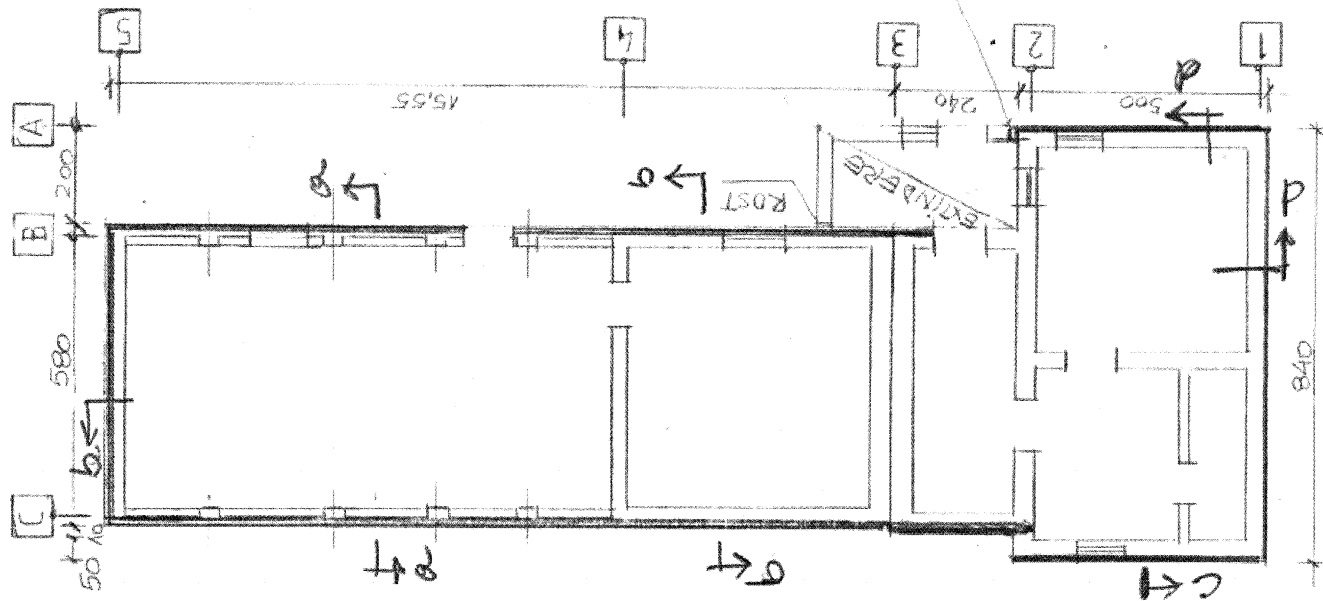
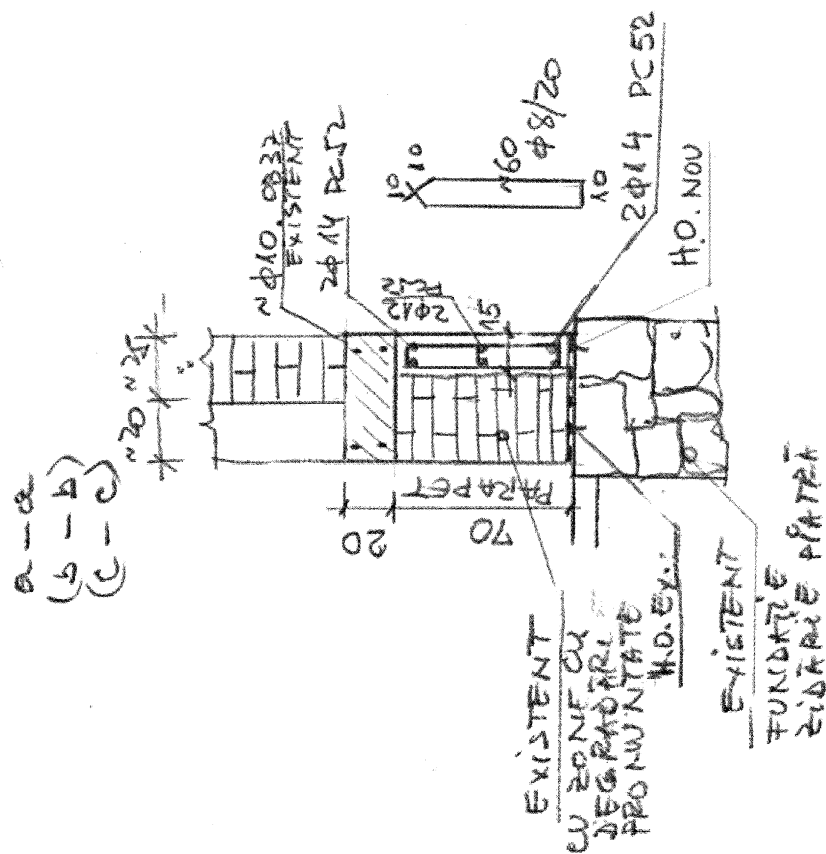
PARAPETUL NECESITA VERIFICAT INTEGRAL - LUNGIME/LATIME - CU INLOCUIREA CARAMIZILOR DEGRADATE,DEGRADARE DIN ACTIUNE APEI DIN PRECIPITATIE DE PE ACOPERIS IN CONDITII DE INGHET/DEZGHEȚ/REȚEȚAT / LIPSA JGEABURILOR INVELITOARE DEGRADATA - CLADIRE NEPROTEJATA CORESPUNZATOR).

PROPUNERE CONSOLIDARE PARAPET  
CU GRINDA CONTINUA B.A.

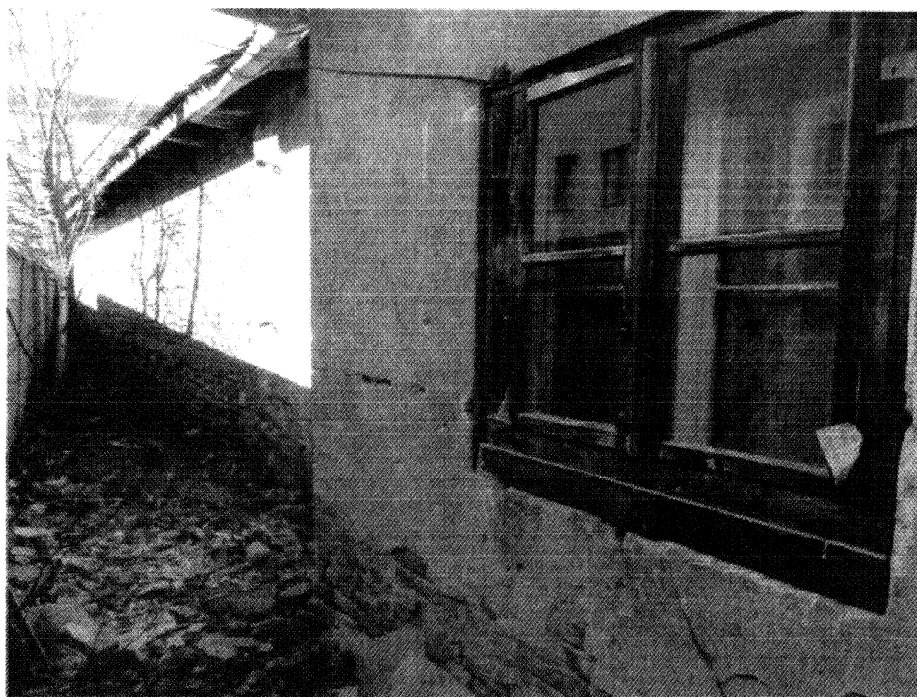
La **corp atelier** zone/soclu cu fatete exterioare ale zidarie/netencuite cu degradari pronuntate, degradari datorate lipsei de protectii la actiunea agentilor de mediu exterior, degradari datorate umiditatii in conditii de inghet/dezgret repetat, umiditate din precipitati de pe acoperisul fara jgheaburi/burlane si umiditate din zapada stationata langa soclu deoarece cota rezemare soclu pe fundatie este identica cu cota  $\pm 0,00$  – cota la cca. 20cm deasupra terenului amenajat - motiv pentru care in zona soclului necesita investigarea degradarilor de un laborator cu eventuala refacerea soclului (de cca. 70cm inaltime –zona de sub centura din b.s.a. iar in proiect prevedea de hidroizolatii verticale cu strat de aer ventilat

FOTO 1: DEGRADARE SOCLU LA FATADA SPATE

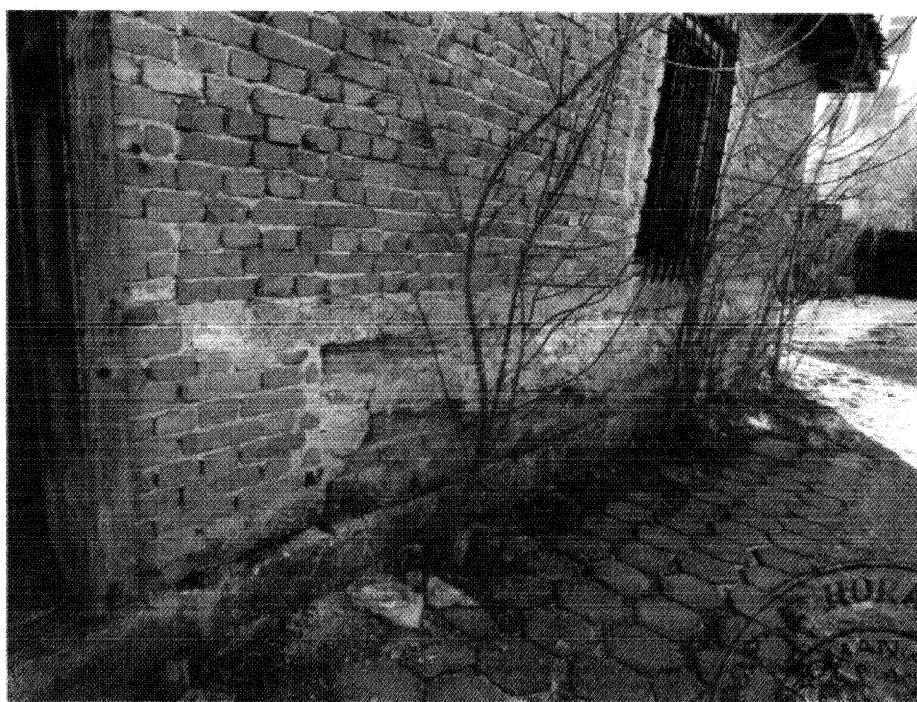
FOTO 2: DEGRADARE SOCLU LA FATADA INTRARE

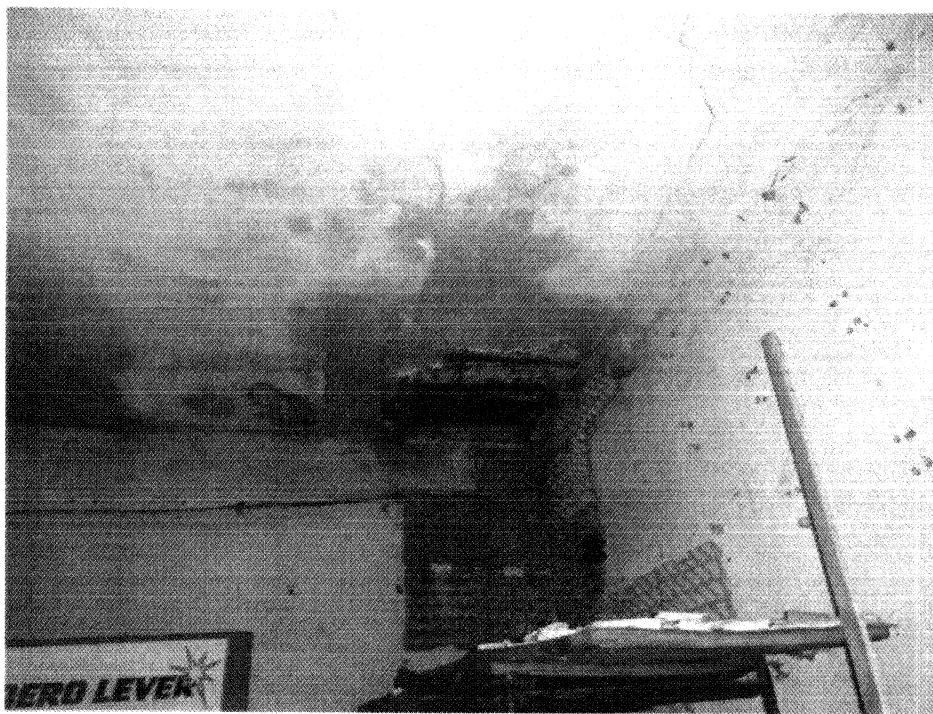
- planșeu din lemn peste parter, planșeu incomplet, planșeu cu zone degradate/putrede, planșeu cu grinzi transversale rezemate pe zidurile longitudinale, grinzi transversale fără fixare de structură peretilor de rezemare

FOTO 3: ZONA PLANSEU DEGRADAT

Este necesara o cercetare biologica avand in vedere degradarile locale ale planseului din lemn si a zonelor de streasina din lemn, cu luarea eventualelor decizii de interventie din partea specialistului biolog.

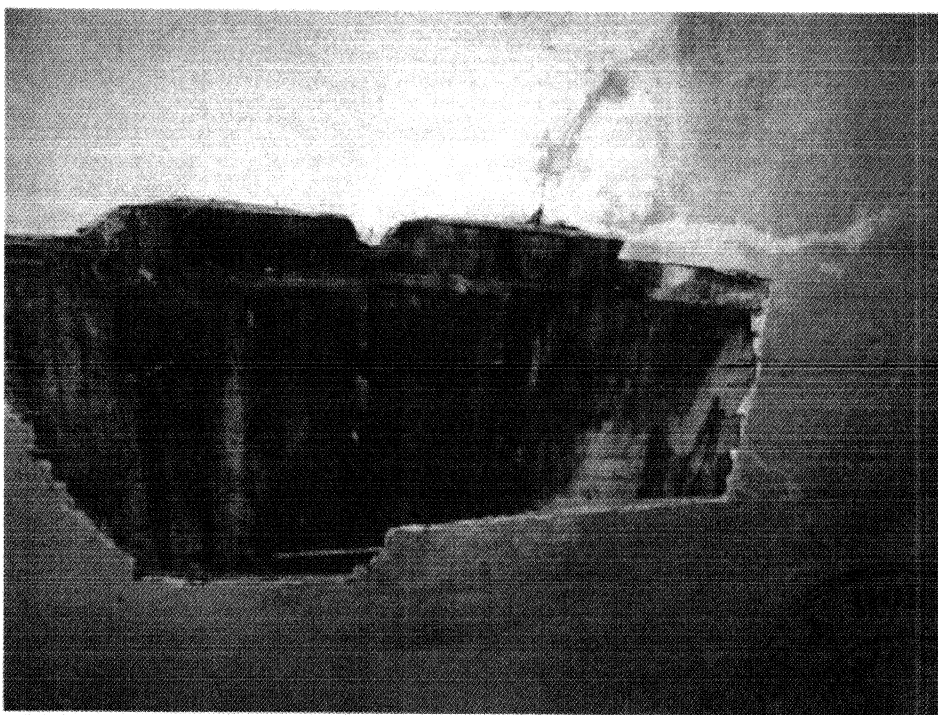
FOTO 4: ZONA PLANSEU DEGRADAT

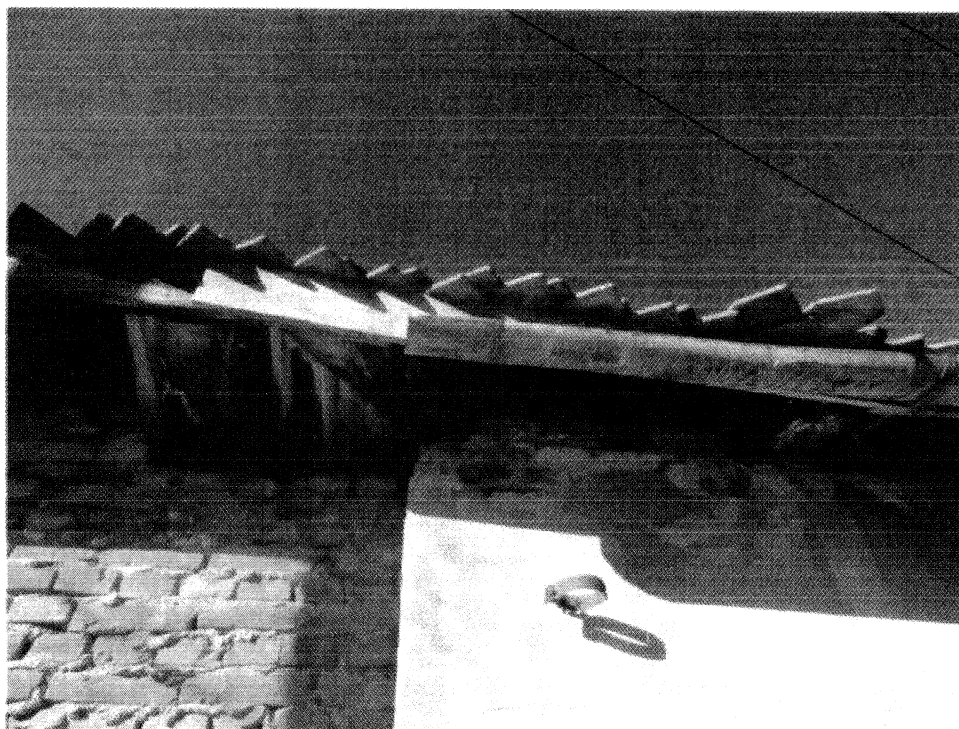
FOTO 5: ZONA STREASINA CU DEGRADARI

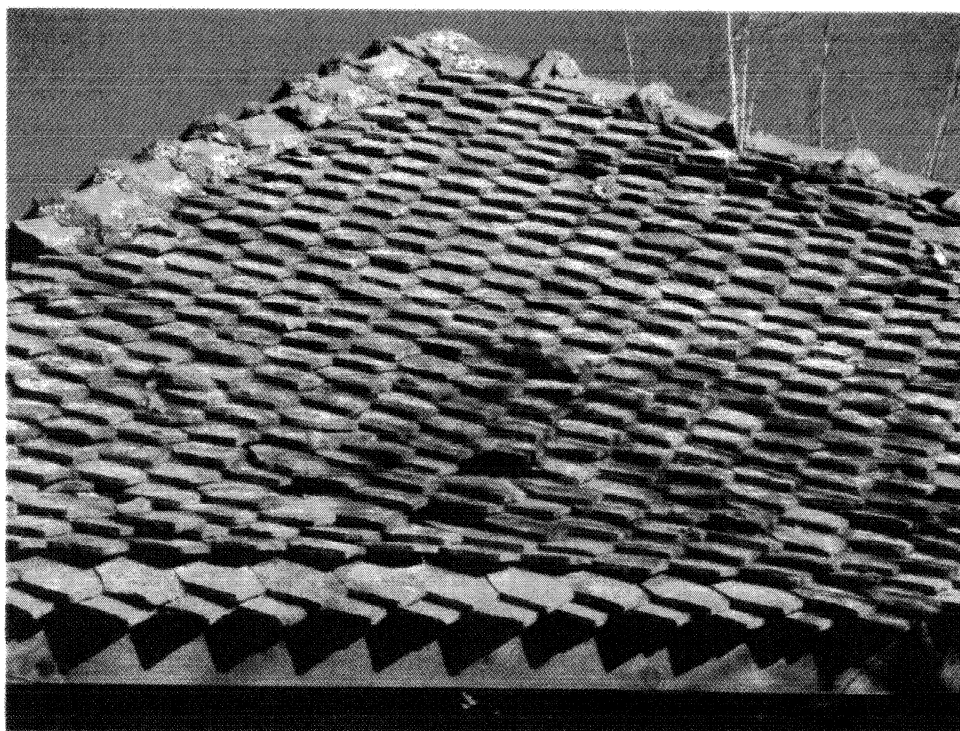
- sarpanta din lemn cu învelitoare din țiglă ceramica, învelitoare degradată, învelitoare fără jgheaburi și fără burlane

FOTO 6: ZONA INVELITOARE CU DEGRADARI
