# EXPERTIZĂ TEHNICĂ

REABILITAREA CLĂDIRII PRINCIPALE CORP A-B, CLĂDIRE  
BIBLIOTECĂ LA COLEGIUL NAȚIONAL MIHAI VITEAZUL

SFÂNTU GHEORGHE

Faza de proiectare: Expertiză tehnică

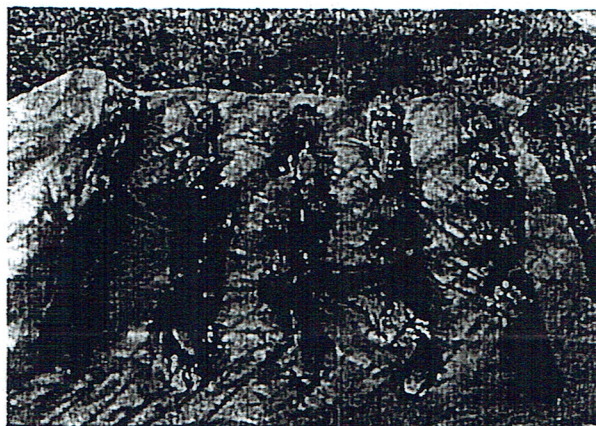
Foto.2. Litologia interceptată  
în forajul FG-1

Pământul interceptat în forajul executat este contaminat cu produse petroliere. Nivelul apei în gaura de foraj s-a stabilizat la adâncimea de 0,50 m (FG-1), acest nivel nu este nivelul hidrostatic al apei freatice, este dată de apele infiltrate. Și apele infiltrate sunt contaminate cu produse petroliere.

Pământul interceptat în forajul FG-1 este contaminat cu produse petroliere. Nivelul apei în gaura de foraj s-a stabilizat la adâncimea de 0,50 m (FG-1), acest nivel nu este nivelul hidrostatic al apei freatice, este dată de apele infiltrate. Și apele infiltrate sunt contaminate cu produse petroliere. Propunem investigarea gradului de contaminare a terenului și a apei și ecologizarea suprafeței de teren afectat (de preferință prin metoda in situ).

Apele infiltrate se pot elimina printr-un drenaj adecvat.

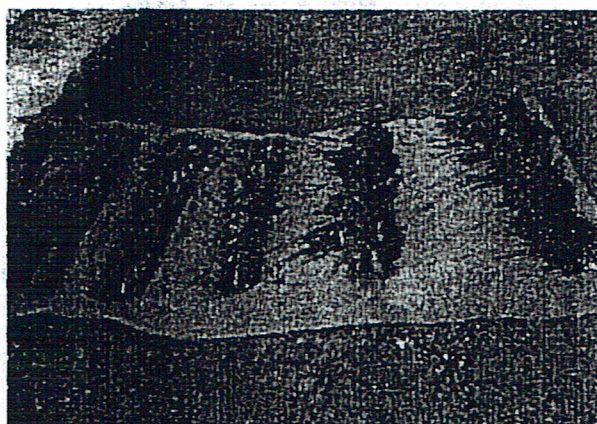
Foto.3. Litologia interceptată  
în forajul FG-2

- 0,00 – 1,40 – Umplutură
- 1,40 – 3,90 – Arilă prăfoasă nisipoasă gălbuie
- 3,90 – 5,00 – Nisip argilos gălbui
