# **EXPERTIZĂ TEHNICĂ**

**REABILITAREA PASAJULUI RUTIER SITUAT PE STR. GABOR ARON,  
CARE SUPRATRAVERSEAZA STR. LIBERTATII, DIN MUNICIPIUL  
SFANTU GHEORGHE, JUD. COVASNA**

EXPERTIZA TEHNICA

# **RAPORT DE EXPERTIZĂ TEHNICĂ**

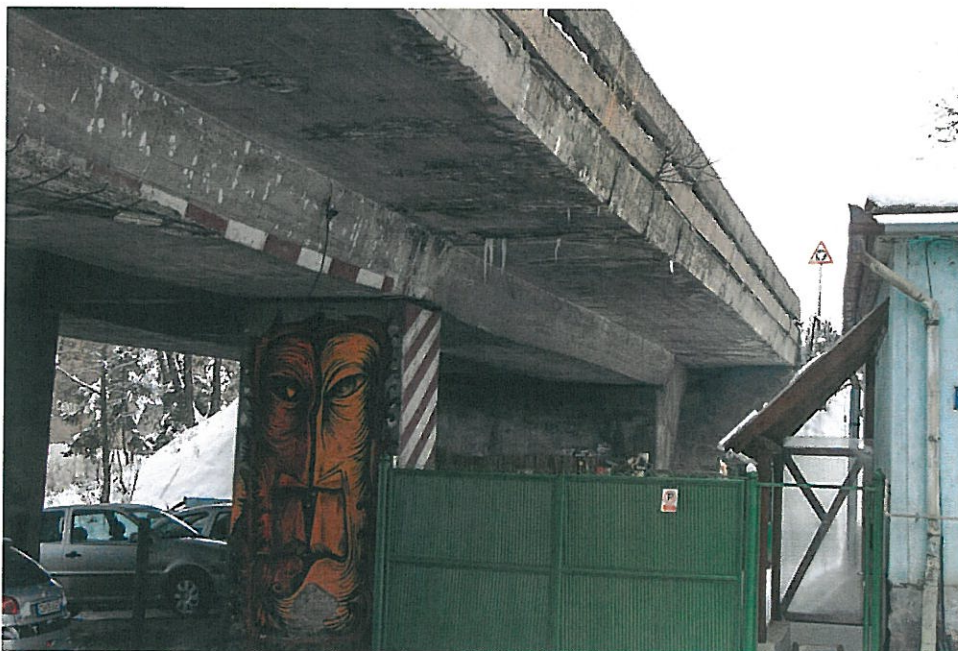
**FOTO 1 – Vederea longitudinala a pasajului**

- 3.19. Cele mai mari infiltratii se inregistreaza in zonele resturilor de la consolele de trotuar din zona pilei (Foto 1, 7, 12);
- 3.20. Infiltratii se inregistreaza si in placa dintre grinzi (Foto 3, 4, 5);

- Parapet necorespunzător;
- Infiltrații la rosturile din zona pilei;
- O singură deschidere este destinată circulației;
- Gabarit cu înălțime necorespunzătoare.

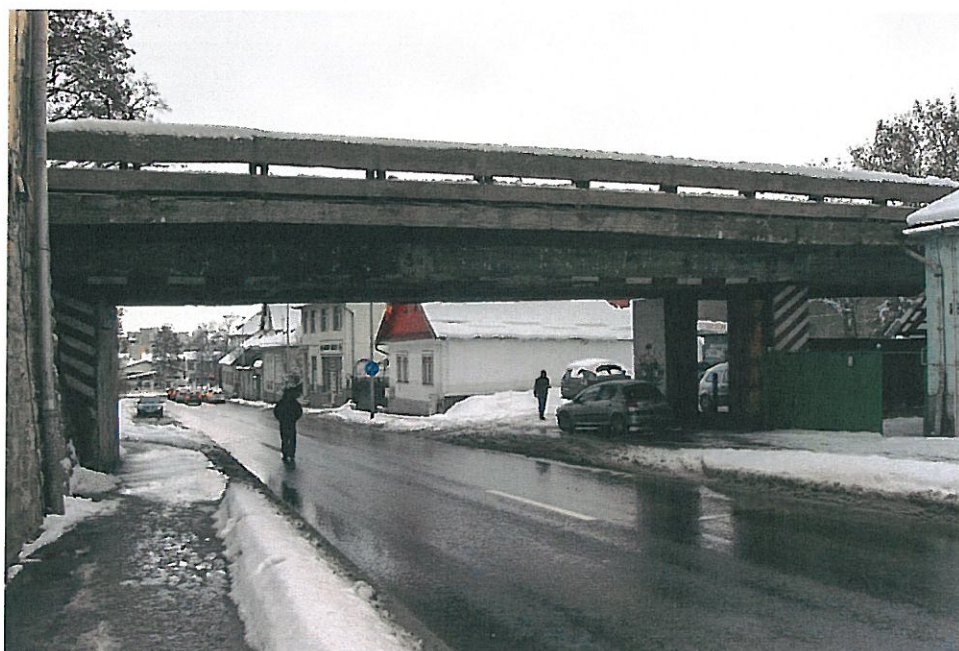
**FOTO 2 – Vederea deschiderii 1**

- Gabarit cu înălțime necorespunzătoare;
- Lipsa limitatoarelor (portalelor) de gabarit;

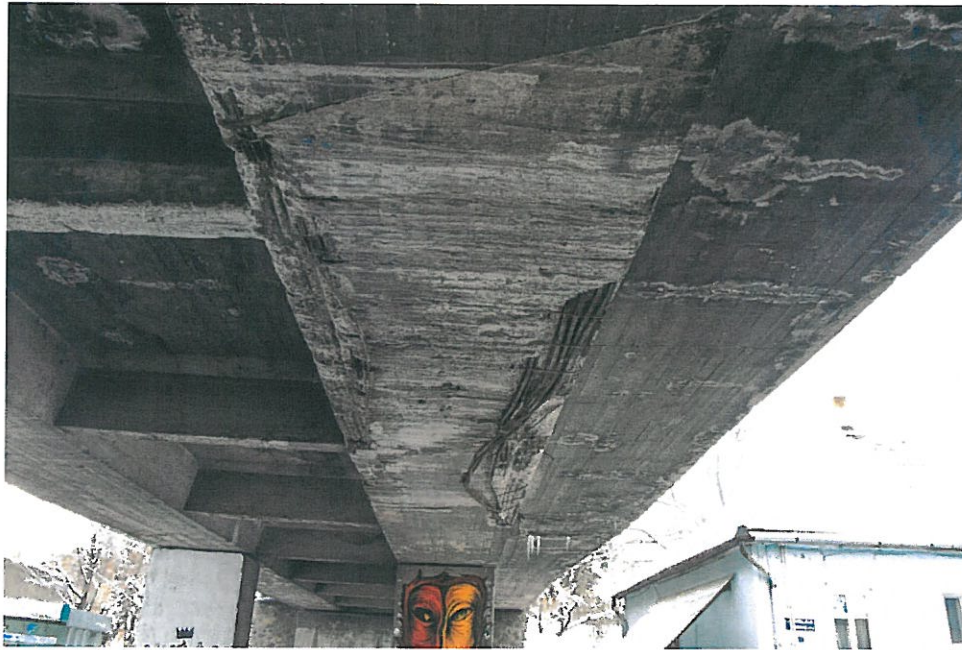
**FOTO 3 – Intrados suprastructura**

- 3.11. Grinzile principale ale pasajului sunt izbite la intrados (Foto 3, 4, 5, 9);
- 3.12. Betonul din zona la care se produc loviturile, este degradat si desprins (Foto 3, 4, 5, 9);

- 3.13. Armaturile ale acestor zone sunt dezvelite, ruginite si strambe (Foto 3, 4, 5, 9);
- 3.14. La aceste zone, etrierii sunt partial degradati (Foto 3, 5);

- 3.15. Antretoazele au, de asemenea beton degradat la intrados (Foto 3, 4, 5);
- 3.16. Beton degradat si cazut la consolele trotuarelor (Foto 6, 7, 12);

- Grinzi principale izbite la intrados;
- Beton degradat și desprins;
- Armături dezvelite, ruginite, strambe;
- Lipsa etrierilor la grinzi late;
- Infiltrații în placă;
- Antretoaze cu beton degradat la intrados.

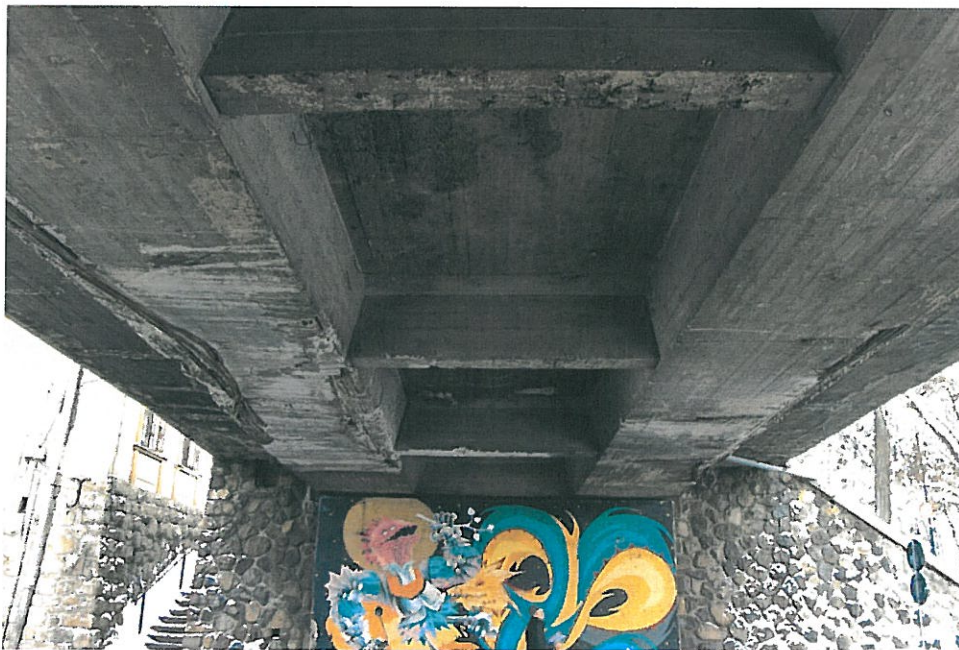
**FOTO 4 – Intrados suprastructura spre culeea C1**

- 3.21. Grinzile parapetelor prezinta zone locale cu degradari (Foto 8);
- 3.22. Infrastructurile pasajului sunt lipsite de dispozitivele antiseismice (Foto 4, 5, 7, 9, 10, 12, 21);

- 3.27. Calea pasajului este supraincarcata;
- 3.28. Infiltratiile de la intrados denota degradarea hidroizolatiei;
- 3.29. Infiltratii puternice si la rosturile de la culee, desigur determinate si de lipsa/degradarea dispozitivelor de acoperire (Foto 4, 5, 9, 10, 21);

- Infiltrații în placă;
- Antretoaze cu beton degradat la intrados;
- Infiltrații la consolele de trotuar;
- Lipsa dispozitivelor antiseismice;
- Infiltrații la rostul culeii;

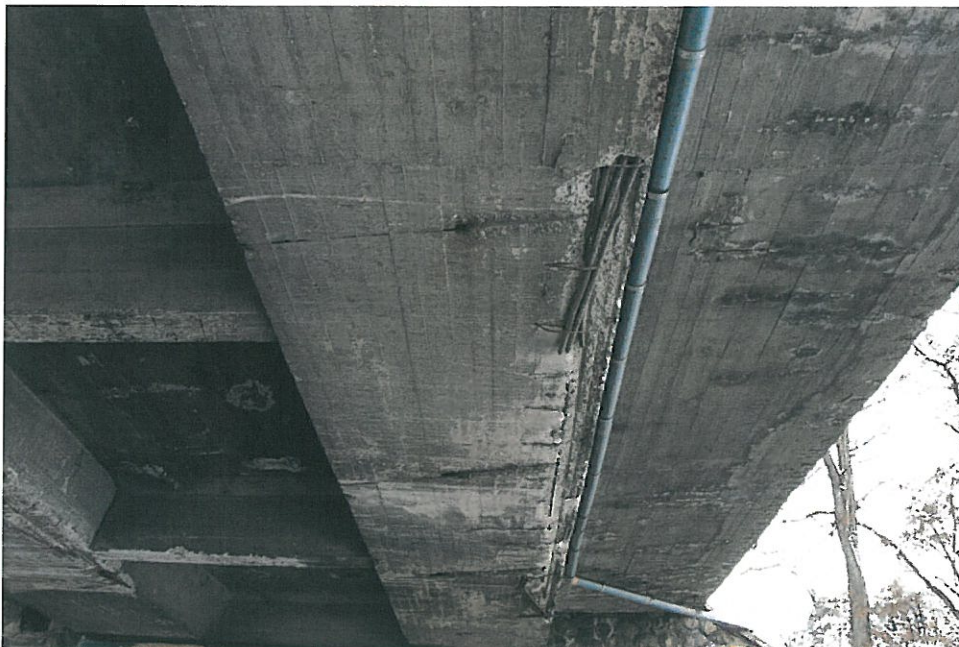
**FOTO 5 – Detaliu grinda principala**

- Grinzi principale izbite la intrados;
- Beton degradat si desprins;
- Armaturi dezvelite, ruginite, strambe;
- Infiltratii la consolele de trotuar;
- Lipsa dispozitivelor antiseismice;
- Infiltratii la rostul culeii;
- Lipsa etrierilor la grinda lata.

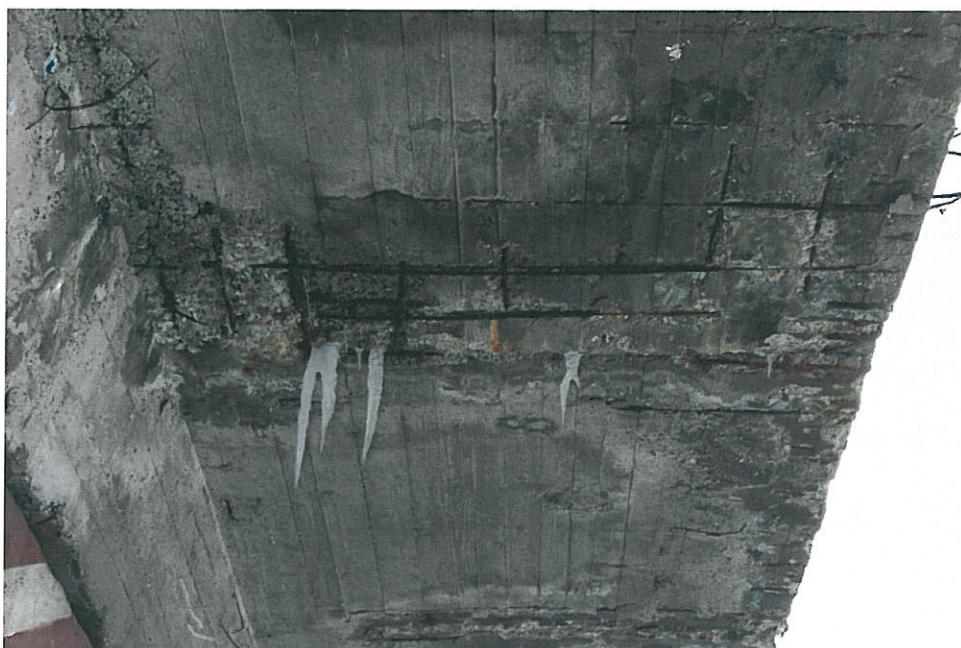
**FOTO 6 – Detaliu consola intrados la rostul pilei**

- 3.17. Armaturile de la intradosul consolelor de trotuar sunt neacoperite cu beton, ruginite si corodate (Foto 6, 7, 12);
- 3.18. La consolele de trotuar se inregistreaza infiltratii (Foto 6 ) si decalcifieri (Foto 4, 5, 6);

- Beton degradat la consola;
- Armaturi neacoperite, ruginite, corodate;
- Infiltratii foarte intense la consola;
- Decalcifieri la consola.

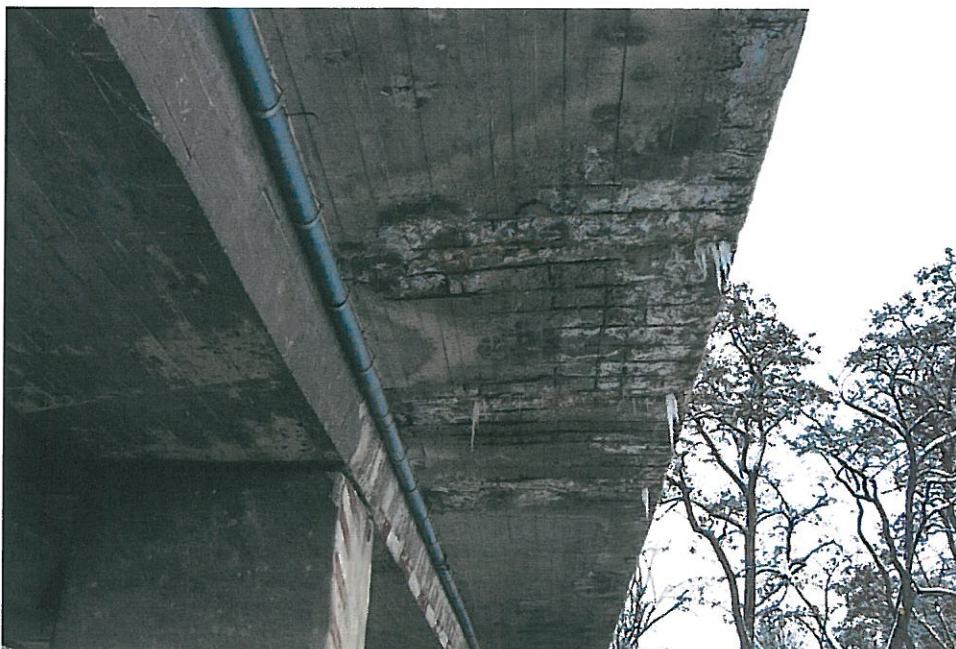
**FOTO 7 – Detaliu consola in zona pilei**

- Infiltratii la toate cele trei rosturi;
- Lipsa dispozitivului antiseismic;
- Beton degradat, exfoliat si cazut;
- Armaturi neacoperite, ruginite.

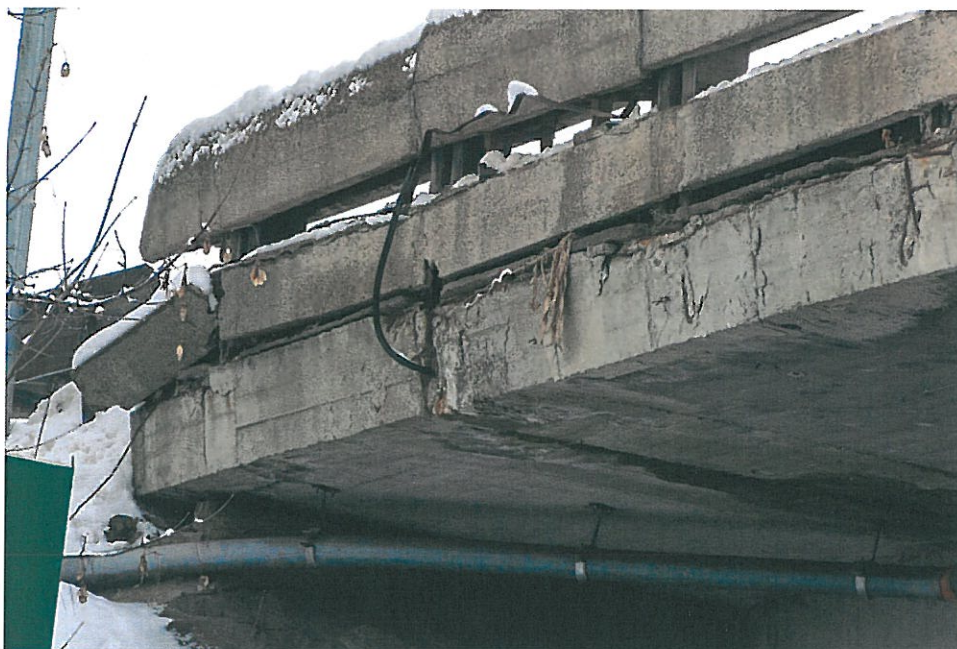
**FOTO 8 – Grinda parapetului la culeea C2**

- Parapet necorespunzator;
- Grinda parapetului degradata;
- Latime insuficienta a platformei drumului la capatul pasajului;
- Record necorespunzator cu terasamentul.

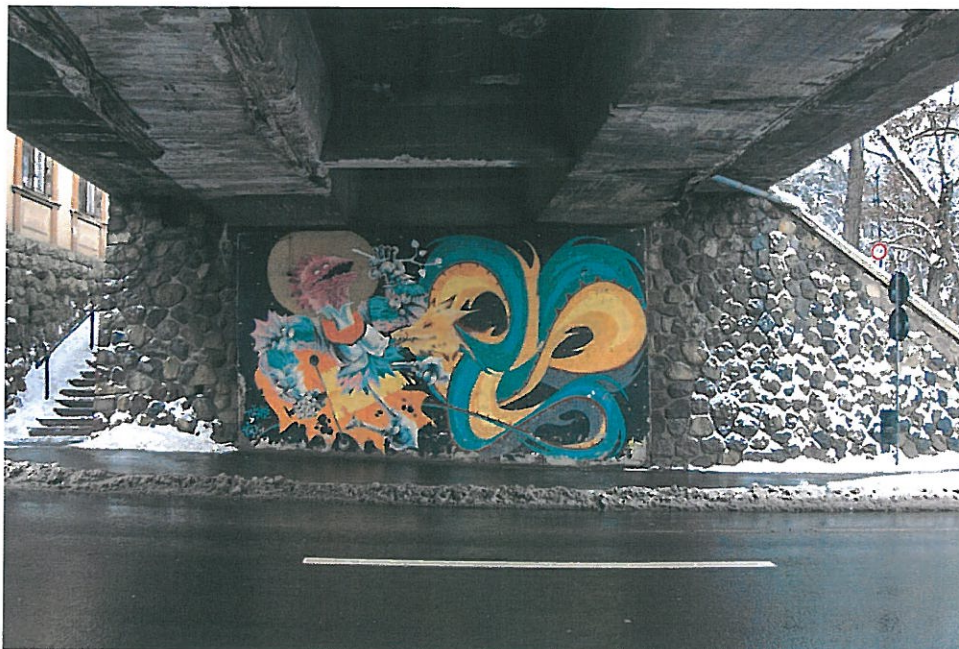
**FOTO 9 – Culeea C1**

- Infiltratii la rost;
- Gabarit cu inaltimea necorespunzatoare;
- Grinzi principale izbite la intrados;
- Beton degradat si desprins la grinzile principale;
- Armaturi dezvelite, ruginite, strambe;
- Lipsa dispozitivelor antiseismice.

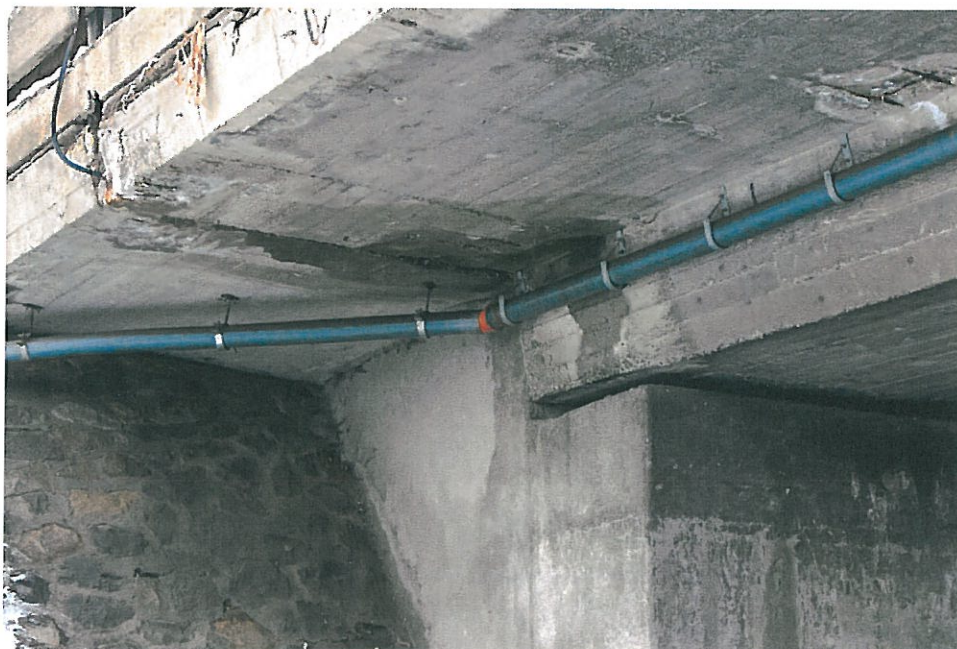
**FOTO 10 – Culeea C2**

- Infiltratii la rostul culeii;
- Lipsa dispozitivului antiseismic;
- Vegetatie la grinda de parapet.

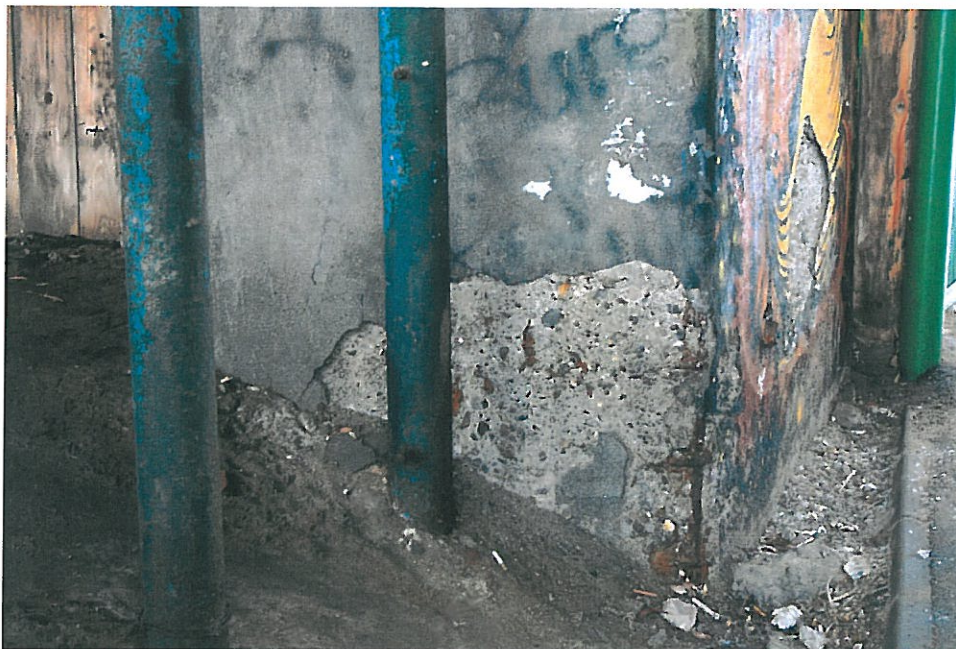
**FOTO 11 – Stalpul elevatiei pilei la partea inferioara**

- 3.23. Stalpii elevatiei pilei sunt tencuiti, iar tencuiala este desprinsa (Foto 11);
- 3.24. Betoanele dezvelite ale acestor stalpi sunt degradate, erodate si cazute (Foto 11);

- 3.25. Armaturile acestor stalpi sunt evidente si ruginite (Foto 11);
- 3.26. Zidariile de piatra ale elevatiilor culeelor prezinta rosturi cu degradari locale;

- Elevatie tencuita si desprinsa
- Beton degradat si cazut;
- Armaturi evidente.

- 4.1.2.1. Degajarea elevatiei pilei pana la nivelul rostului elevatiei fundatiei;
- 4.1.2.2. Indepartarea tencuielilor;
- 4.1.2.3. Indepartarea betoanelor degradate de la stalpii elevatiei;
- 4.1.2.4. Curatarea cu peria mecanica a elevatiei;
- 4.1.2.5. Injectarea eventualelor fisuri ce se constata la elevatie;
- 4.1.2.6. Curatarea prin sablare a aparatelor de reazem;
- 4.1.2.7. Prevederea de dispozitive antiseismice;
- 4.1.2.8. Vopsirea elevatiei pilei cu solutii poliuretanice;

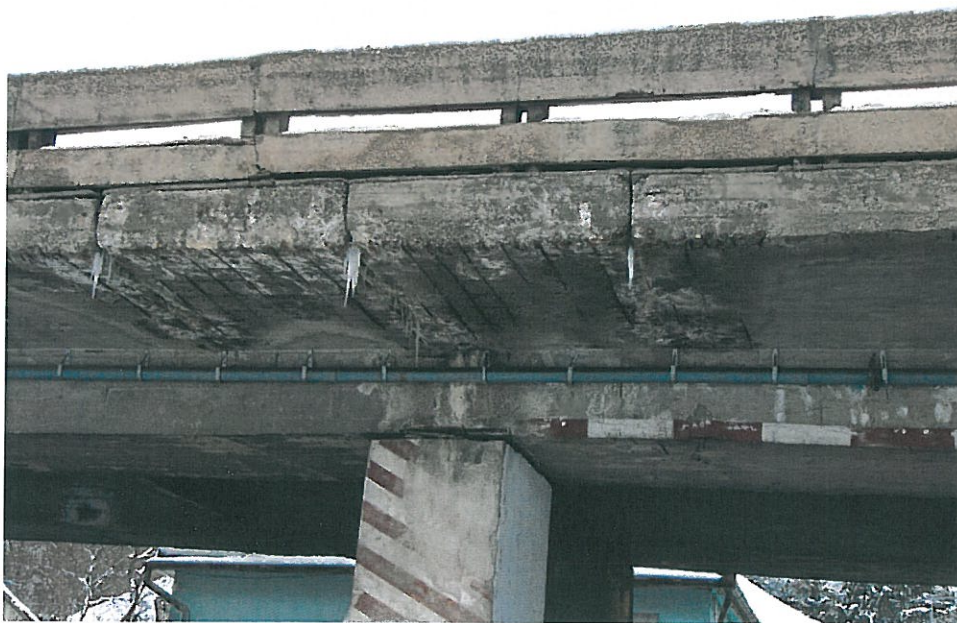
**FOTO 12 – Stalpul elevatiei pilei la partea superioara**

- Infiltratii la rosturile consolelor;
- Betoane desprinse si cazute;
- Armaturi evidente la intradosul consolelor de trotuar;
- Lipsa dispozitivelor antiseismice.

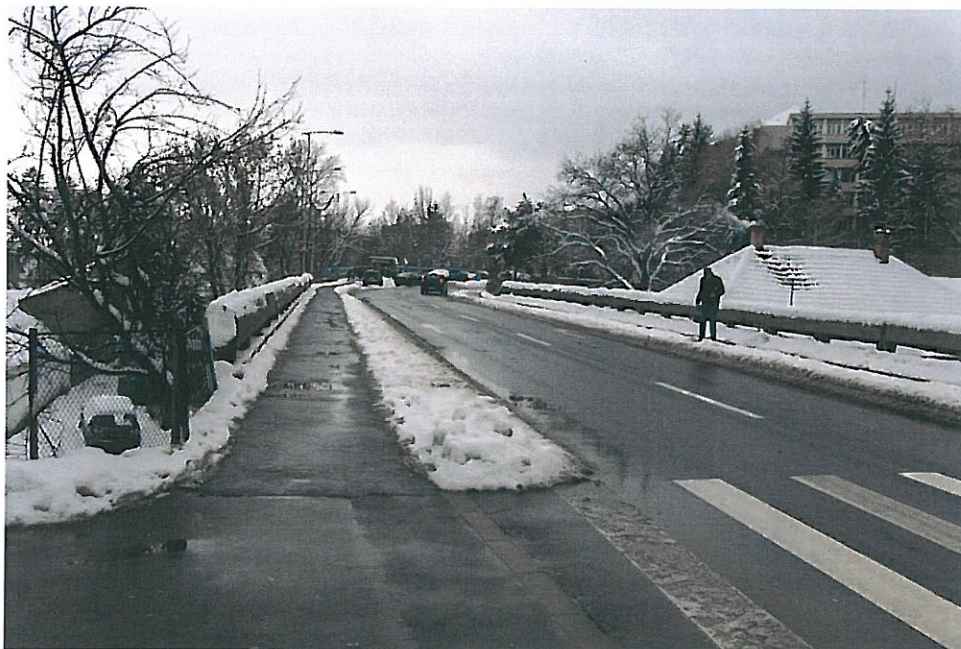
**FOTO 13 – Calea pe pasaj**

- 3.36. Parapetele pasajului sunt necorespunzatoare (Foto 1, 8, 13, 14, 15, 16, 21);
- 3.37. Pasajul este lipsit de parapet de siguranta (Foto 13, 14, 18);
- 3.38. La capetele pasajului, latimea platformei strazii este necorespunzatoare (Foto 8, 21);
- 3.39. Racordurile cu terasamentele sunt, de asemenea, necorespunzatoare (Foto 8, 21);
- 3.40. Lipseste o scara de coborare (Foto 16);
- 3.41. Trotuarul din Foto 17 asigura accesul la riverani si de coborare sub pasaj (Foto 17);
- 3.42. Scarile de coborare au trepte cu beton degradat;
- 3.43. La scara din Foto 18 lipseste mana curenta la partea dintre culee;
- 3.44. La scara din Foto 20 lipsesc parapetele pe ambele parti;
- 3.45. La rampe lipsesc parapetele de siguranta (Foto 20);
- 3.46. Sub pasaj sunt depuneri gunoaie (Foto 21);

- Denivelari la imbracamintea trotuarului;
- Parapet necorespunzator;
- Lipsa lucrarilor de intretinere;
- Lipsa parapetului de siguranta.

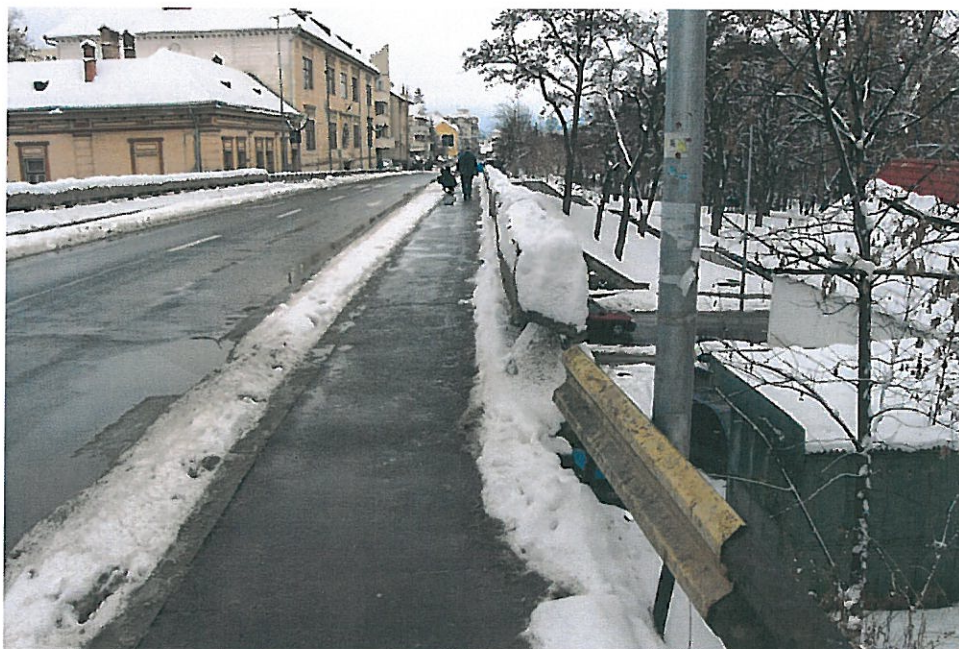
**FOTO 14 – Trotuarul si calea pe pasaj**

- Denivelari la imbracamintea trotuarelor;
- Lipsa lucrarilor de intretinere;
- Parapet necorespunzator;
- Denivelari ale imbracamintii partii carosabile;
- Lipsa parapetului de siguranta.

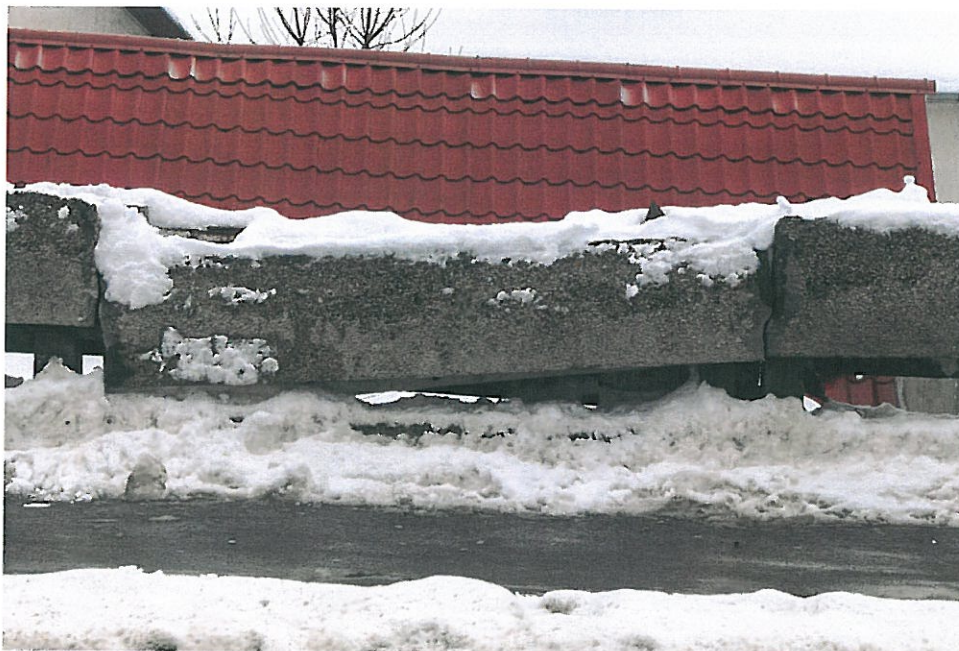
**FOTO 15 – Detaliu parapet**

- Parapet necorespunzator;
- Lipsa lucrarilor de intretinere;
- Lipsa parapetului de siguranta.

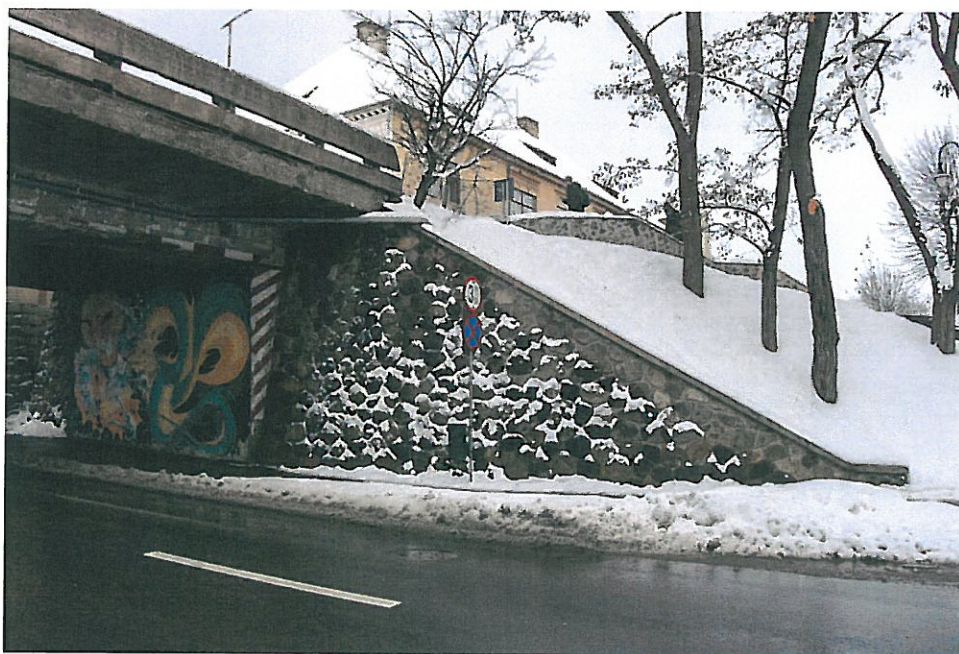
**FOTO 16 – Racord dreapta la culeea C2**

- Parapet necorespunzator;
- Lipsa lucrarilor de intretinere;
- Lipsa unei scari de coborare.

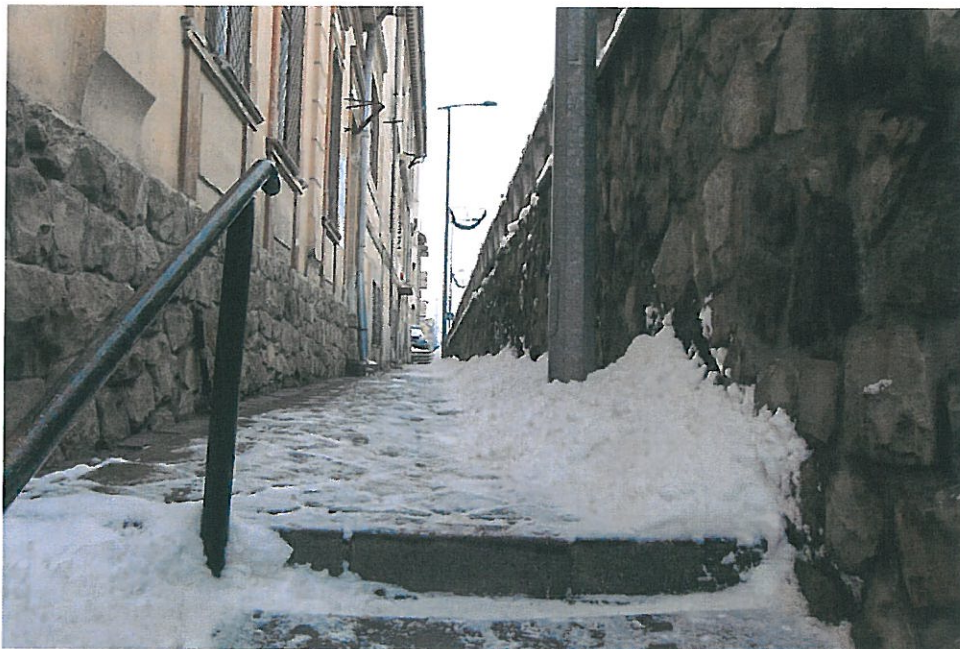
**FOTO 17 – Racord dreapta la culeea C1**

- Trotuar de acces la riverani si de coborare sub pasaj;
- Lipsa lucrarilor de intretinere.

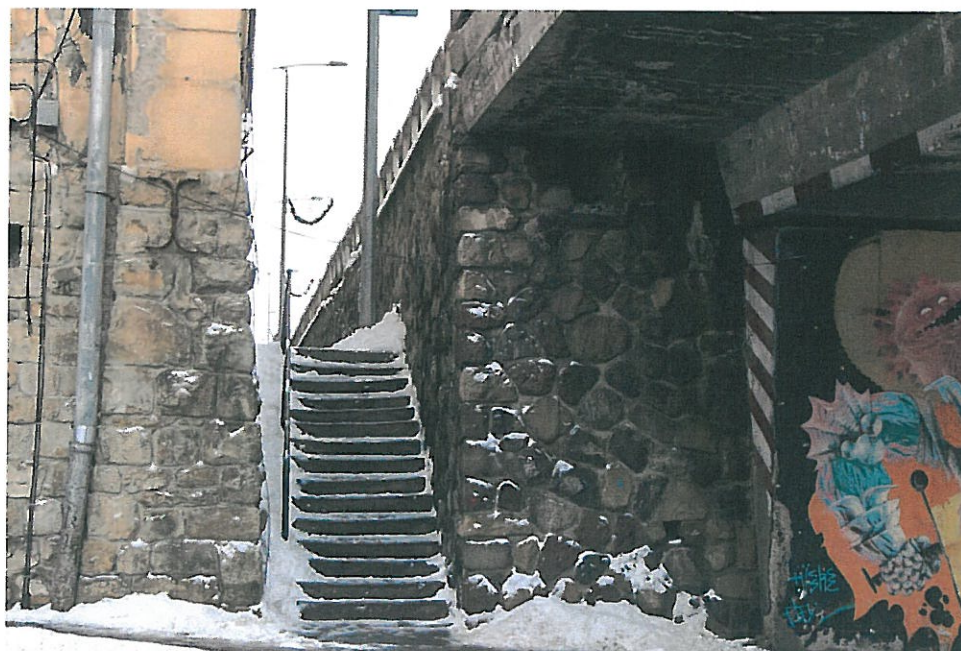
**FOTO 18 – Scara de coborare la partea dreapta (spre Prefectura) la culeea C1:**

- Lipsa lucrarilor de intretinere;
- Lipsa unei maini curente pe partea dinspre elevatia culeei.

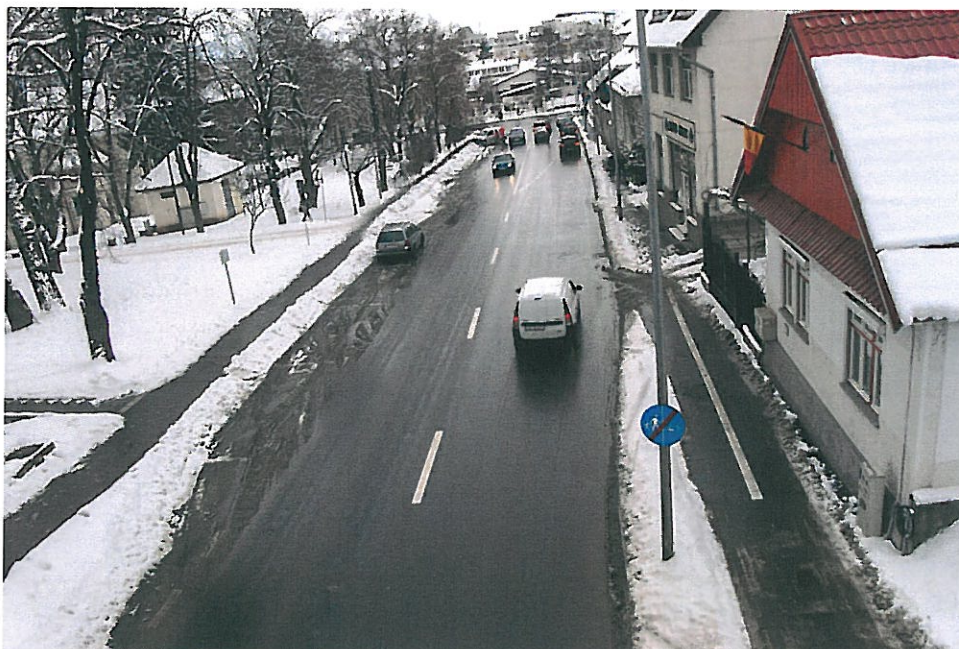
**FOTO 19 – Calea sub pasaj**

- Trafic intens;
- Lipsa lucrarilor de intretinere.

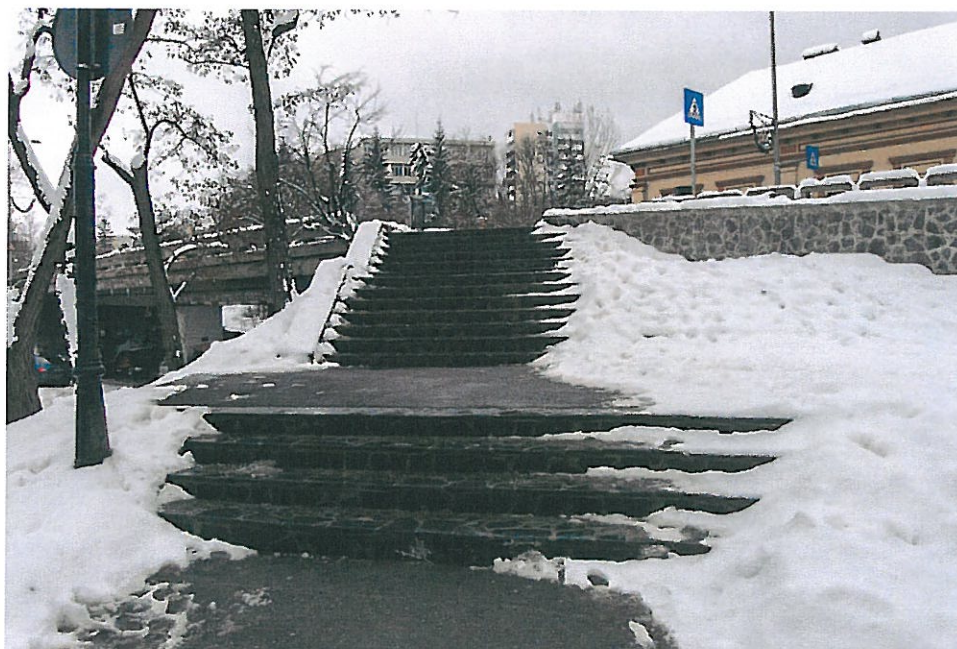
**FOTO 20 – Scara de coborare la culeea C1, partea stanga**

- Lipsa parapetului de siguranta la rampa;
- Lipsa unor parapete (pe ambele parti) ale scarii de coborare;
- Lipsa lucrarilor de intretinere.

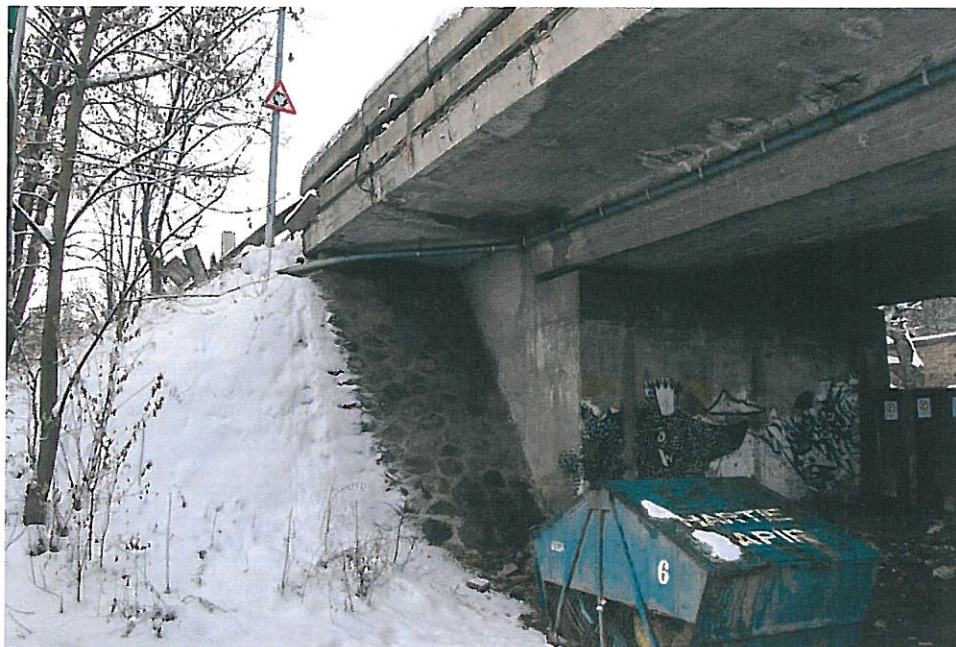
FOTO 21 – Racord la culeea C2, partea stanga

- Parapet pietonal necorespunzator;
- Latime insuficienta a platformei drumului la capatul pasajului;
- Forma necorespunzatoare intre sferturile de con;
- Lipsa lucrarilor de intretinere;
- Infiltratii la rostul culeii C2;
- Lipsa dispozitivului antiseismic;
- Gunoaie sub pasaj.
