RAPORT DE EXPERTIZA TEHNICA NR. 577 / 2018

EVALUAREA STARII TEHNICE SI SIGURANTA STRUCTURALA
A GRADINITEI DE COPII NR. 7, str. Orban Balazs nr.4,
mun. Sfantu Gheorghe

Denumire lucrare : RAPORT DE EXPERTIZA TEHNICA nr. 577

(Actualizare raport nr. 775/2015)

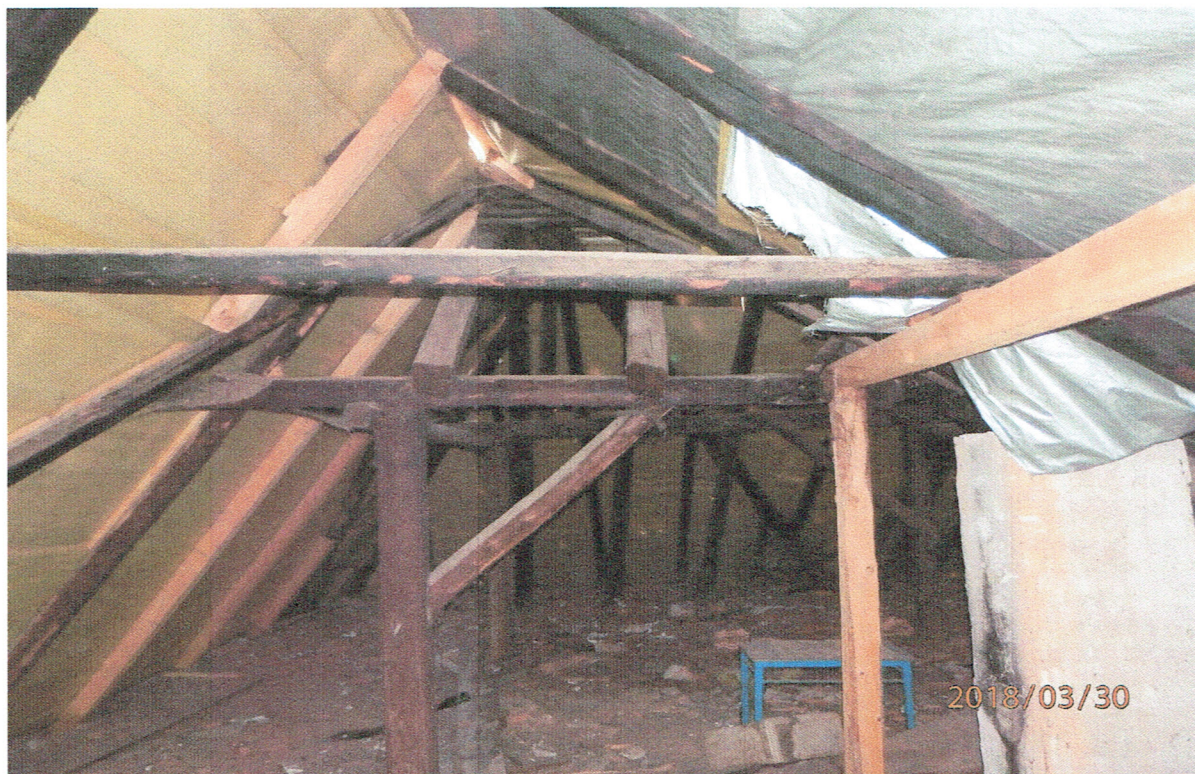
Sarpanta in 4 ape se prezinta cu intariri locale improvizate, capriori inlocuiti local.

Prin reparatii urgente sub invelitoarea din tigle ceramice profilate a fost inglobata (fara contrasipca) o membrana de protectie.

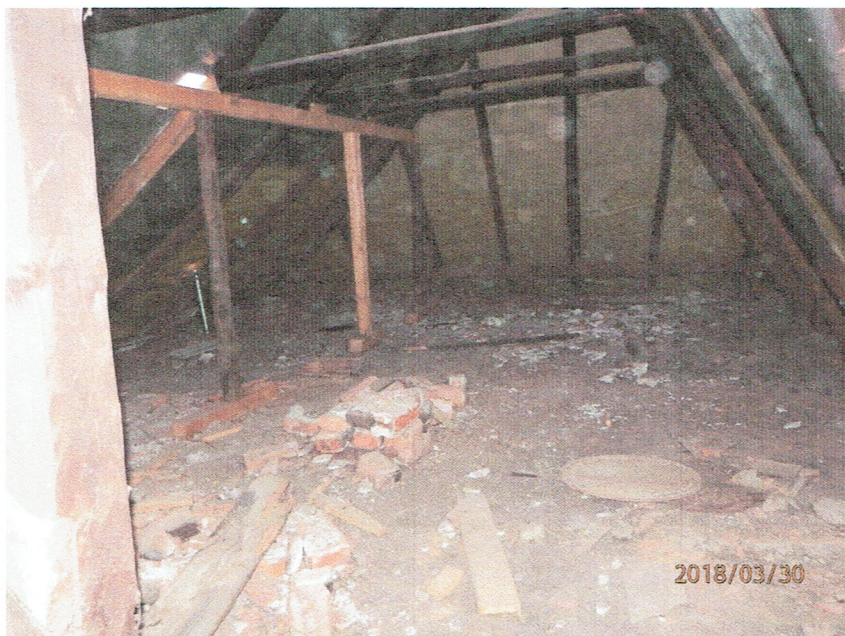
Din cauza infiltratiilor de ape meteorice in timp , anterioare reparatiilor provizorie mai recente, s-au produs avarii ample , respectiv putrezirea -capetelor de grinzi si capriori, necesitand inglobare sustineri provizorii si inlocuiri de capriori,etc.

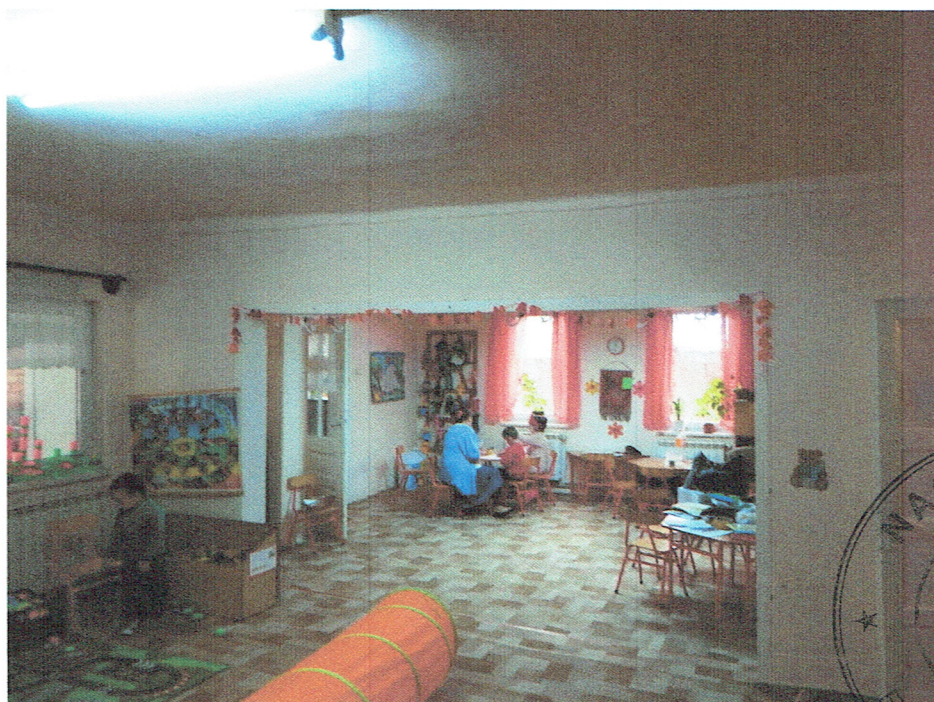
Avand aceasta vechime deosebita si acest partiu modificat in continuu, cladirea a fost puternic afectat de cutremurele majore din 1940 ; 1977 si 1990.

. Cladirea se prezinta cu fisuri caracteristice locale in dreptul buiandrugilor si soclului, inclusiv deformari semnificative in plan, datorita rigiditatii reduse a peretilor din lemn, afectate de desfacerile ulterioare:

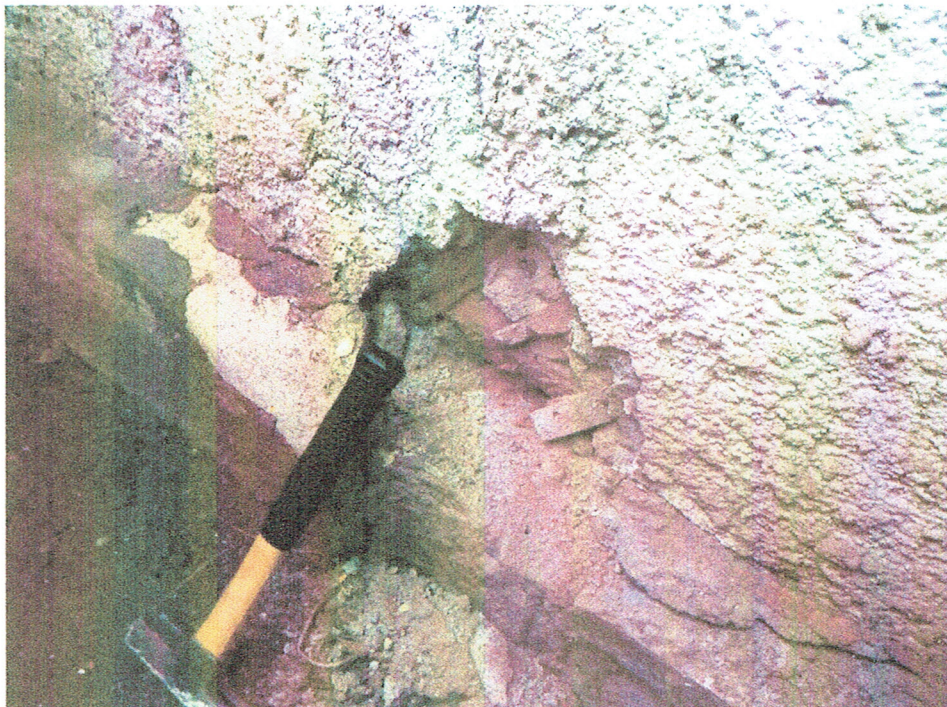
a.) Infiltratiile continue de ape dinspre teren si trotuar beton au produs degradarea prin putrezire a talpilor din lemn din alcatuirea peretilor, inclusiv degradarea si tasarea pardoselilor de dusumea.

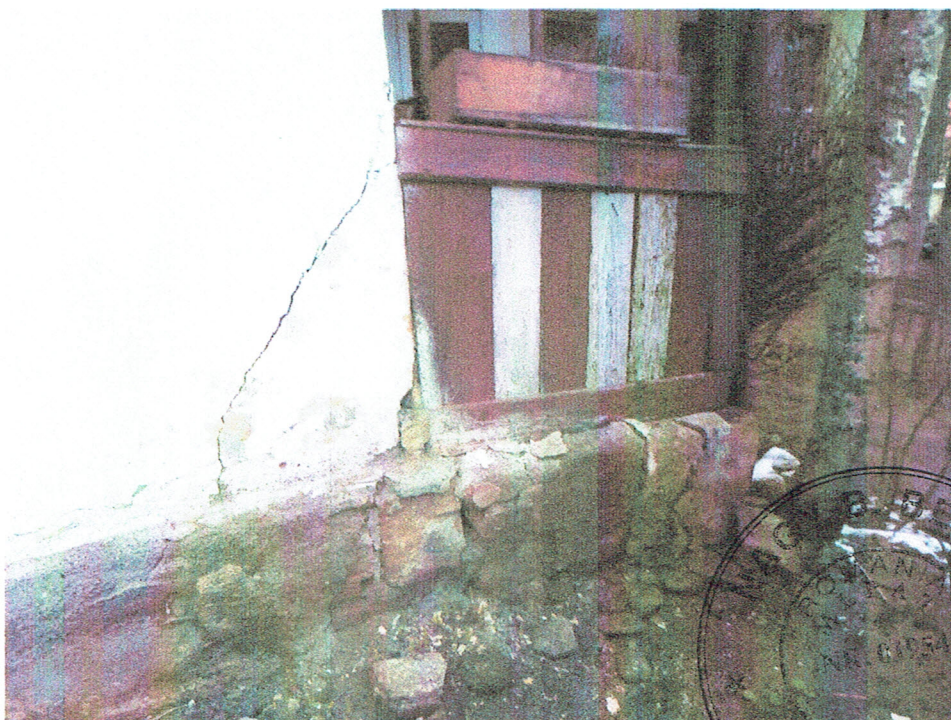
b.) Din cauza rigiditatii reduse a fundatiilor, tot perimetrul cladirii se prezinta cu fisuri caracteristice cauzate de tasarea fundatiilor.

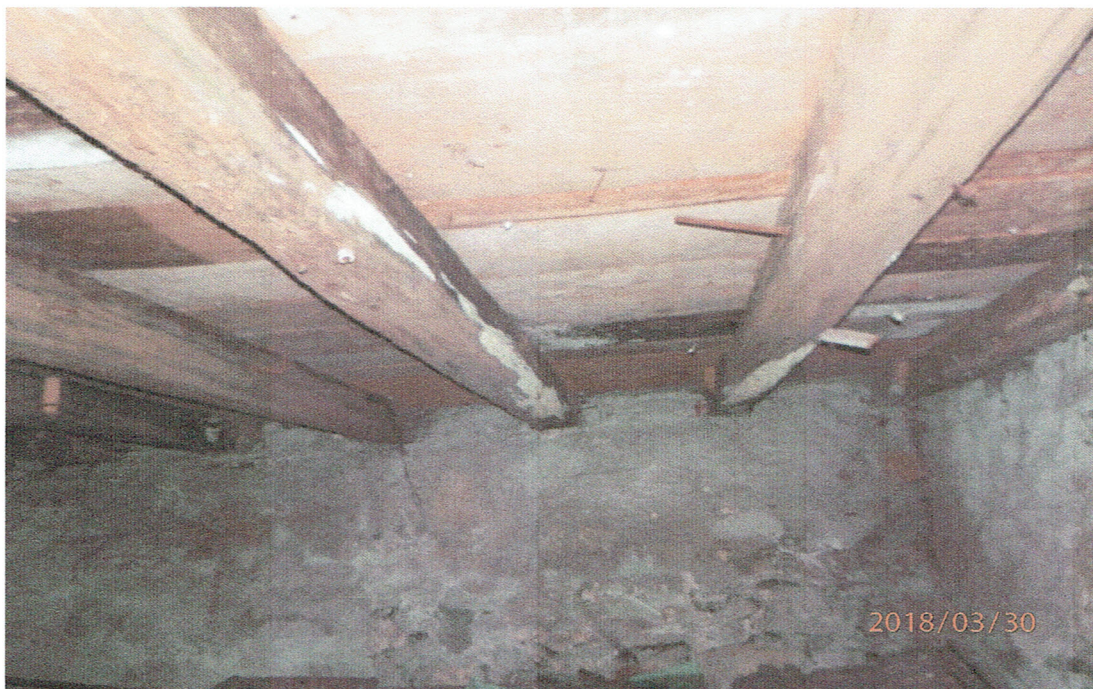
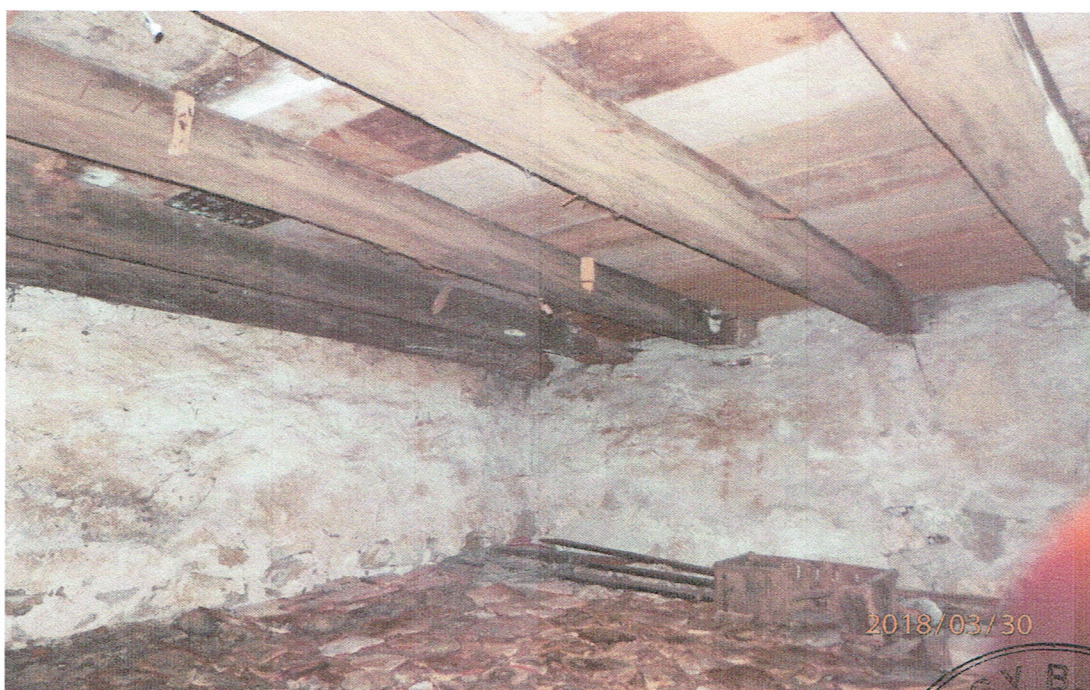
c.) Planseul de sub sala de grupa se prezinta cu grinzi deformat, supraincarcate si atacate de ciuperci xilofage.

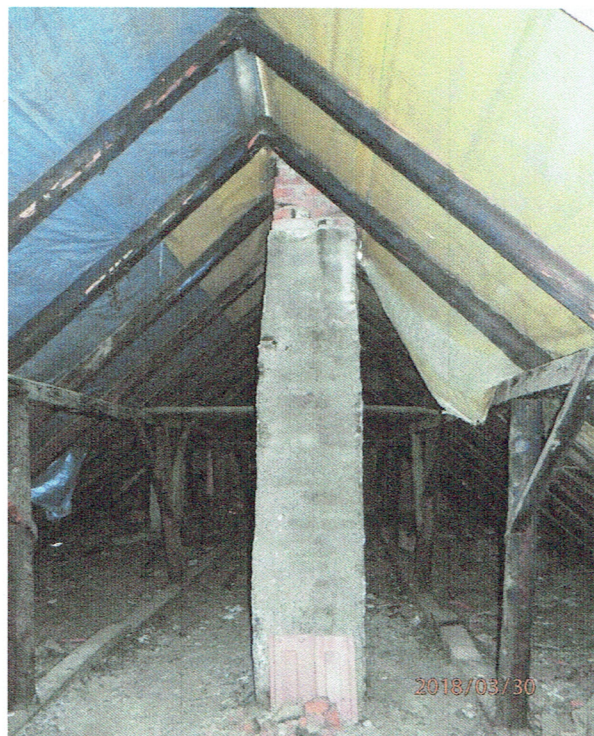
3.2 Cladirea are inglobate cosuri de fum zvelte de cca. 7 m inaltime, fara rigidizari laterale care pot sa prabuseasca la efectul unui cutremur major, aferent acestui amplasament incadrat in zona seismica intensa ($a_g=0,20 \text{ g}$) .

5.3 *In mod obligatoriu se va realiza, in termen de 6 luni (pana la inceperea noului an scolar) desfacerea cosurilor de fum din pod.*

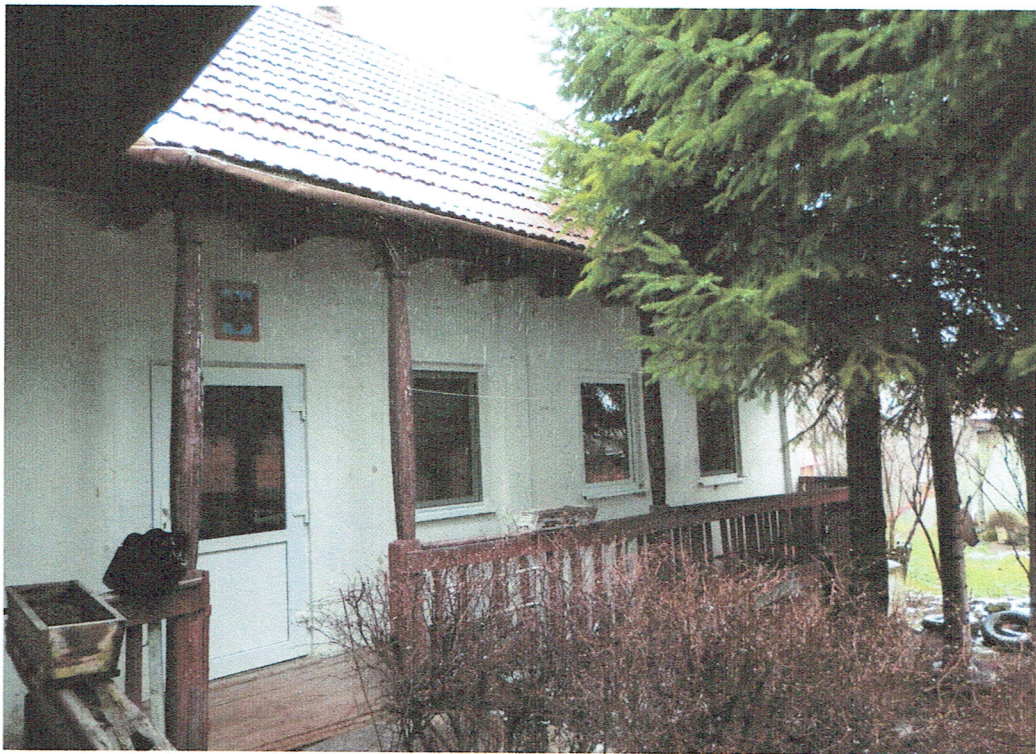
Fatada interioara - est

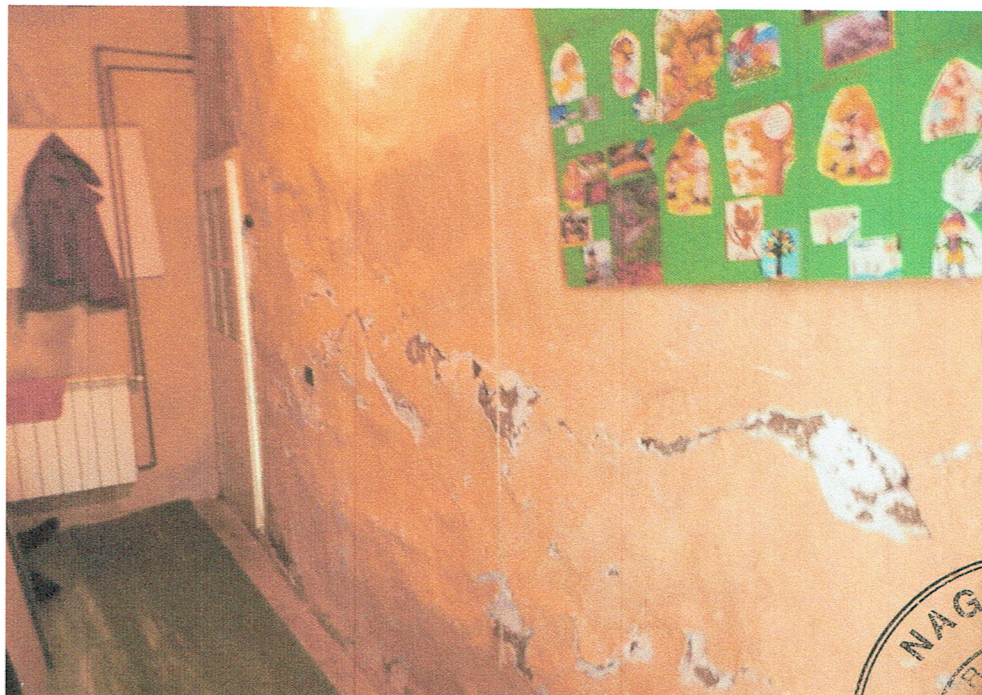
vedere perete interior

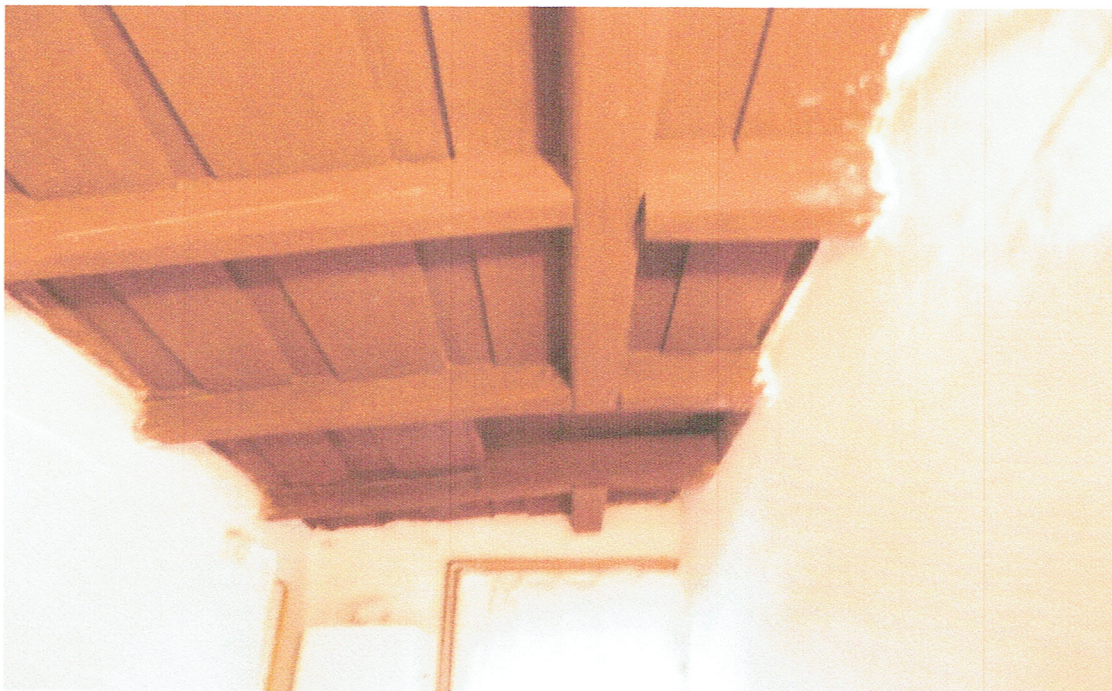
Vedere grinzi tavan grup sanitar

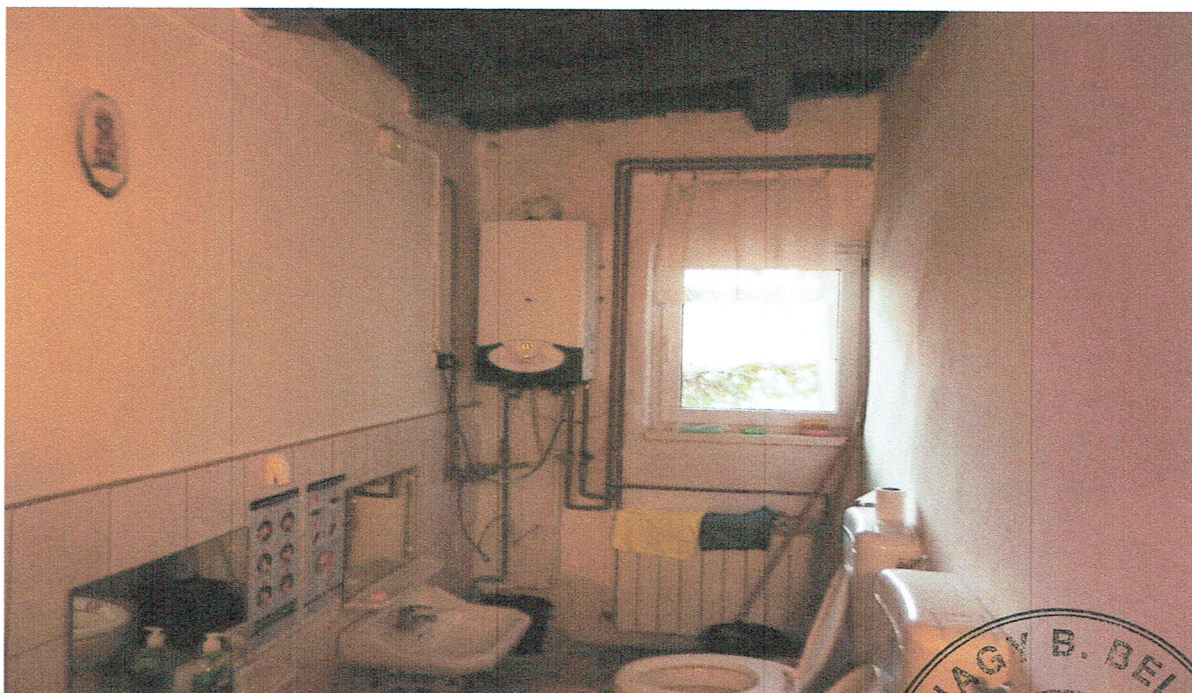
Vedere grup sanitar cu CT
