Nr. 140/2018

Raport de expertiză tehnică
privind
DEMOLARE CORPURI DE CLĂDIRE EXISTENTE
situate în loc. Sfântu Gheorghe, C.F. 39934 , jud. Covasna
în vederea întocmirii documentației

**“Modernizarea transportului în comun, prin construirea unui depou pentru
vehiculele de transport public (SF)”**

MEMORIU TEHNIC

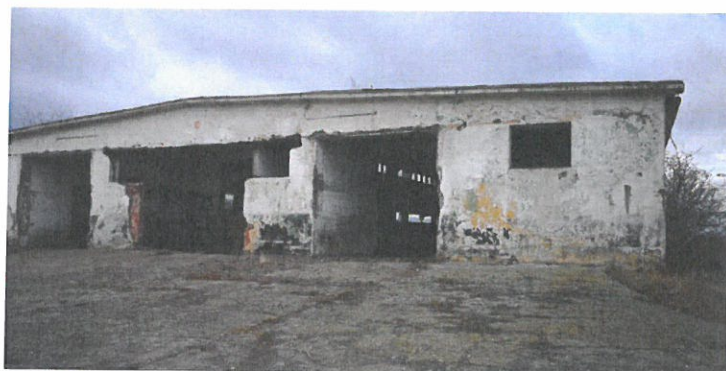
Regimul de înălțime al clădirii este Parter (foto 1), având forma dreptunghiulară în plan. Suprafața construită a acestui corp este de 1616 mp, cf. Extras CF nr. 39934-C1, și cuprinde spațiu cu destinație grajd.

Foto nr. 1 – Aspect general Corp C1

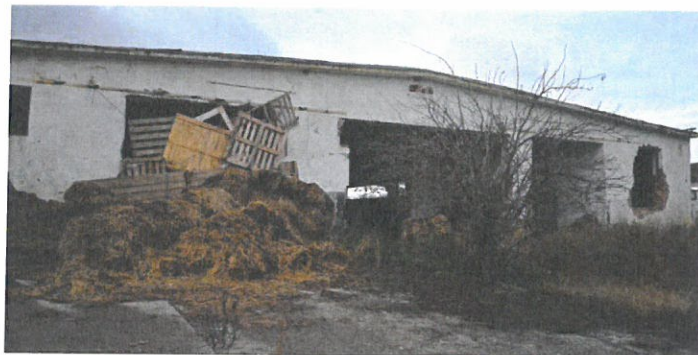
Regimul de înălțime al clădirii este Parter (foto 2), având forma dreptunghiulară în plan. Suprafața construită a acestui corp este de 1616 mp, cf. Extras CF nr. 39934-C2, și cuprinde spațiu cu destinație grajd.

Foto nr. 2 – Aspect general Corp C2

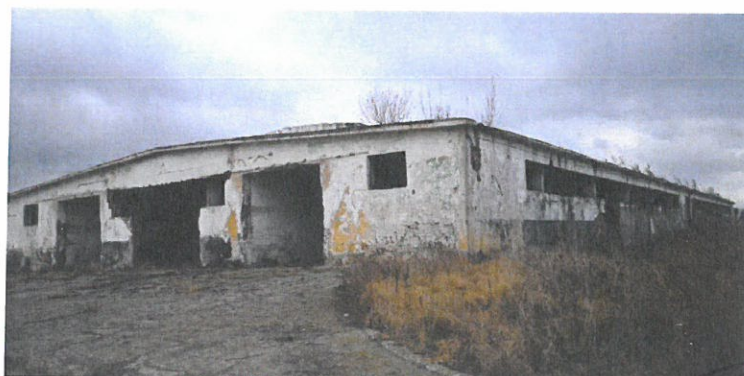
Regimul de înălțime al clădirii este Parter (foto 3), având forma dreptunghiulară în plan. Suprafața construită a acestui corp este de 1616 mp, cf. Extras CF nr. 39934-C3, și cuprinde spațiu cu destinație grajd.

Foto nr. 3 – Aspect general Corp C3

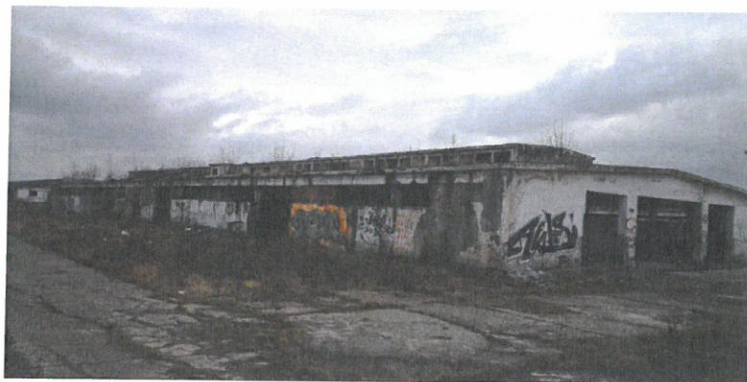
Regimul de înălțime al clădirii este Parter (foto 4), având forma dreptunghiulară în plan. Suprafața construită a acestui corp este de 1616 mp, cf. Extras CF nr. 39934-C4, și cuprinde spațiu cu destinație grajd.

Foto nr. 4 – Aspect general Corp C4

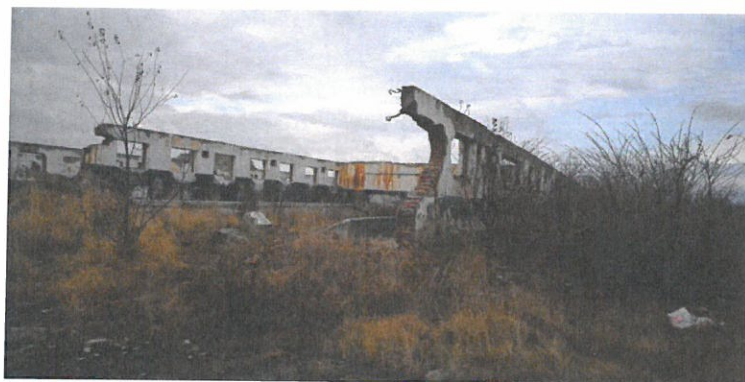
Regimul de înălțime al clădirii este Parter (foto 5), având forma dreptunghiulară în plan. Suprafața construită a acestui corp este de 519 mp, cf. Extras CF nr. 39934-C5, și cuprinde spațiu cu destinație grajd.

Foto nr. 5 – Aspect general Corp C5

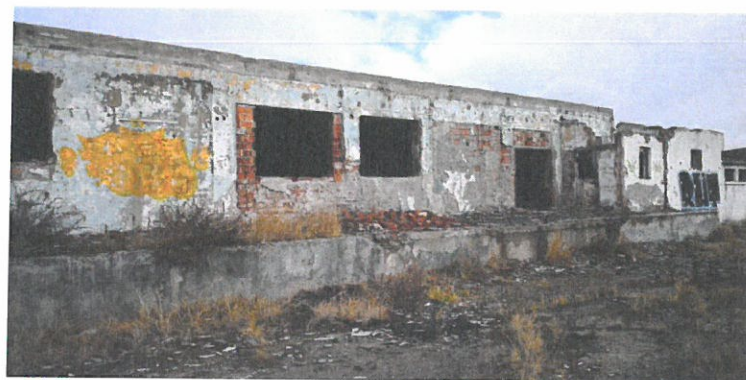
Regimul de înălțime al clădirii este Parter (foto 6), având forma dreptunghiulară în plan. Suprafața construită a acestui corp este de 770 mp, cf. Extras CF nr. 39934-C6, și cuprinde spațiu cu destinație lăptărie.

Foto nr. 6 – Aspect general Corp C6

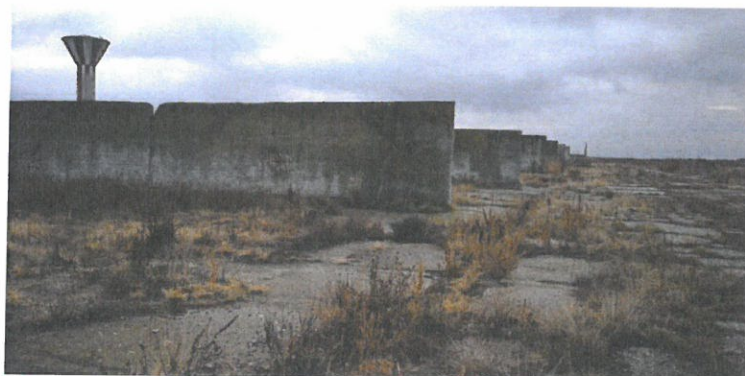
Regimul de înălțime al clădirii este Parter, (foto 7) având forma dreptunghiulară în plan. Suprafața construită a acestui corp este de 5537 mp, cf. Extras CF nr. 39934-C7, și cuprinde spații cu funcțiunile corespunzătoare silozurilor de depozitare furaje.

Foto nr. 7 – Aspect general Corp C7

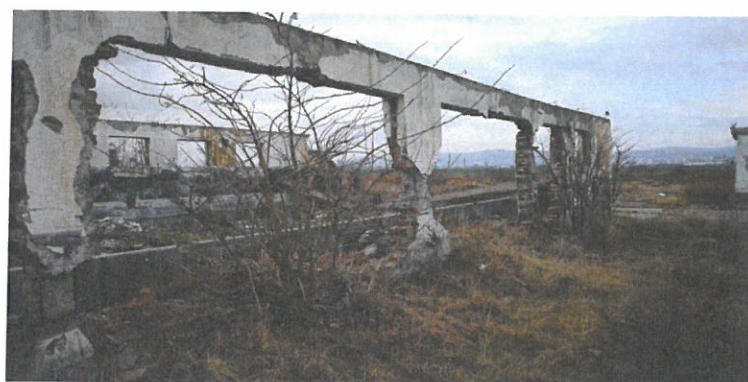
Regimul de înălțime al clădirii este Parter, (foto 8) având forma dreptunghiulară în plan. Suprafața construită a acestui corp este de 85 mp, cf. Extras CF nr. 39934-C8, și cuprinde spații cu funcțiunile corespunzătoare magaziei.

Foto nr. 8 – Aspect general Corp C12 si parțial corp C8

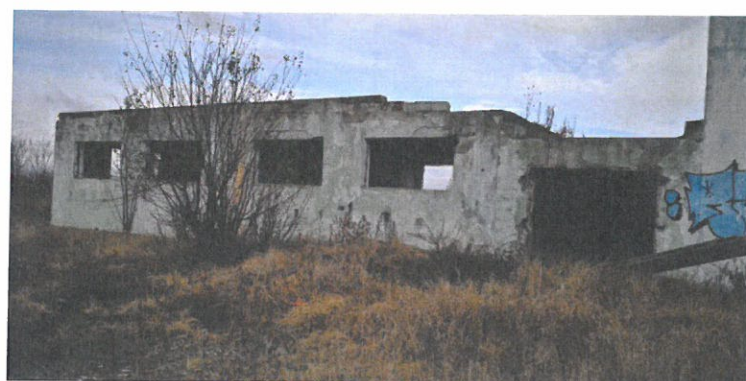
Regimul de înălțime al clădirii este Parter, (foto 9) având forma dreptunghiulară în plan. Suprafața construită a acestui corp este de 145 mp, cf. Extras CF nr. 39934-C9, și are funcțiunea de garaj.

Foto nr. 9 – Aspect general Corp C9

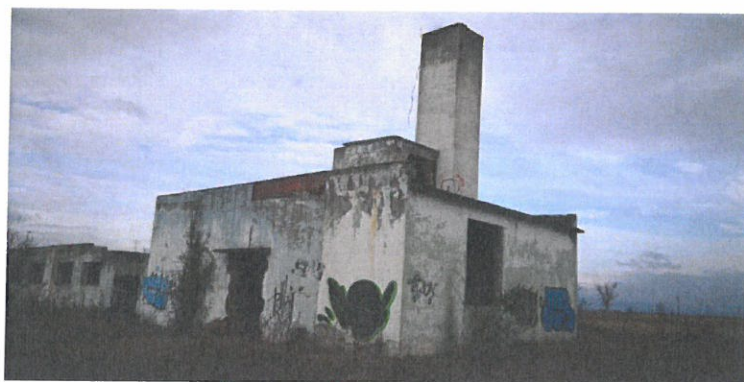
Regimul de înălțime al clădirii este Parter, (foto 10) având forma dreptunghiulară în plan. Suprafața construită a acestui corp este de 141 mp, cf. Extras CF nr. 39934-C10, și are funcțiunea de garaj.

Foto nr. 10 – Aspect general Corp C10

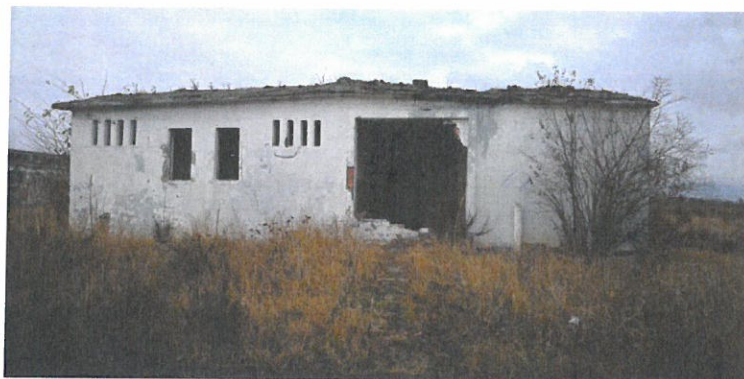
Regimul de înălțime al clădirii este Parter, (foto 11) având forma dreptunghiulară în plan. Suprafața construită a acestui corp este de 264 mp, cf. Extras CF nr. 39934-C11, și are funcțiunea de filtru sanitar.

Foto nr. 11 – Aspect general Corp C11

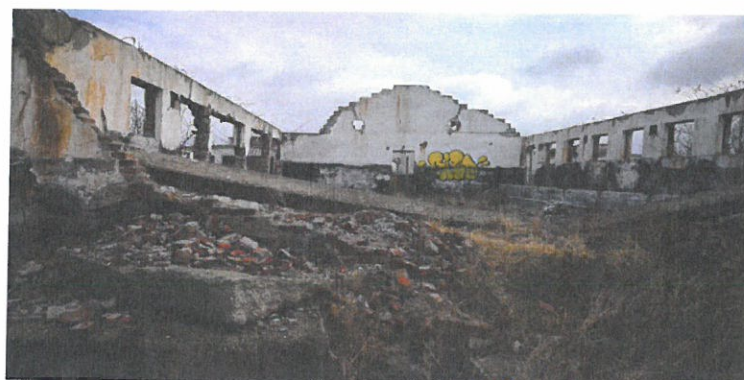
Regimul de înălțime al clădirii este Parter, (foto 12) având forma dreptunghiulară în plan. Suprafața construită a acestui corp este de 549 mp, cf. Extras CF nr. 39934-C12, și cuprinde spații cu funcțiunile corespunzătoare stație de deshidratare furaje.

Foto nr. 12 – Aspect general Corp C12

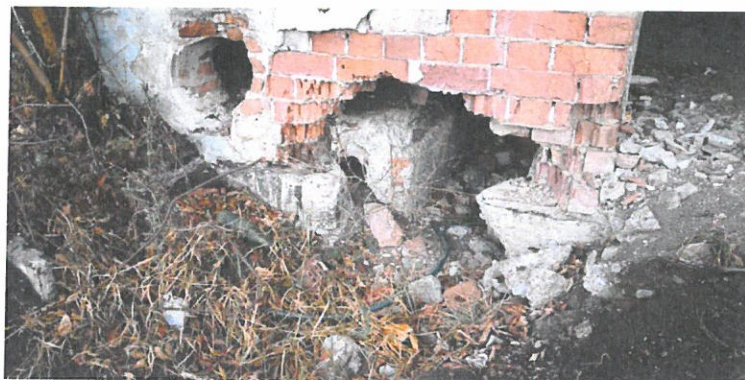
Starea tehnică a fundațiilor este parțial corespunzătoare cu zone dezvelite care prezintă degradări ale betonului precum și zone dislocate parțial (foto 13). Lipsa trotinărilor de protecție din jurul tuturor clădirilor dar și a acoperișurilor de pe corpurile C5 și C12 au condus la o degradare avansată a fundațiilor.

Foto nr. 13 – Aspect fundație Corp 10

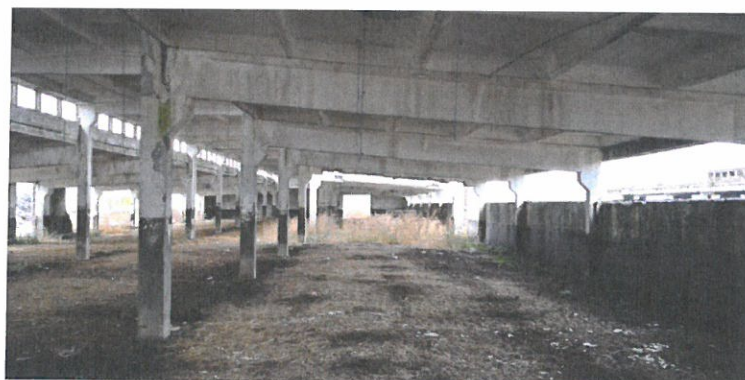
Stâlpii și grinzele corpurilor C1, C2, C3 și C4 sunt din beton armat prefabricat, monolitizate în noduri. Structura în cadre este în stare relativ bună (foto 14, 15, 16, 17). Trebuie însă semnalată prezența unor zone degradate ale stratului de acoperire cu beton anumiți stâlpi. Pe aceste zone armăturile sunt vizibile (foto 18).

Foto nr. 14 – Aspect cadre prefabricate Corp 1

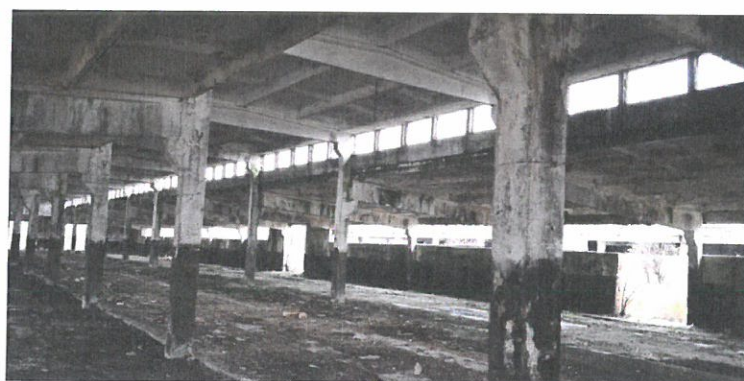
Foto nr. 15 – Aspect cadre prefabricate Corp 2

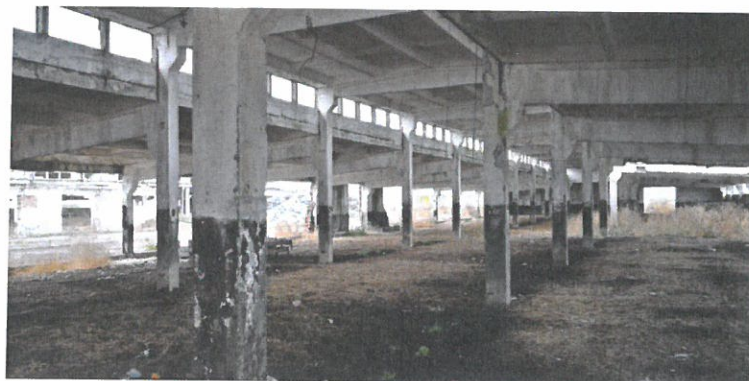
Foto nr. 16 – Aspect cadre prefabricate Corp 3

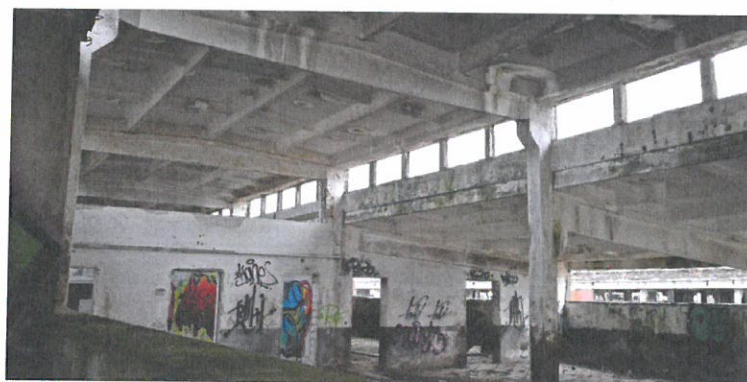
Foto nr. 17 – Aspect cadre prefabricate Corp 4

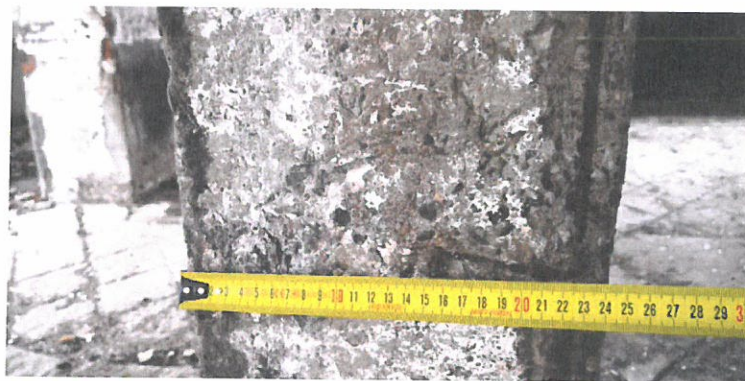
Foto nr. 18 – Stâlp prefabricat – zonă degradată cu armătura neprotejată

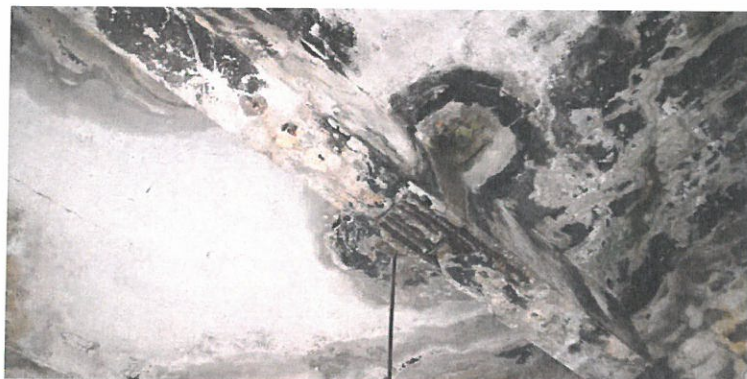
Grinzile din beton armat ale corpurilor C10 și C9 prezintă degradări severe, stratul de acoperire lipsind pe porțiuni însemnate, în zona de câmp. Se pot observa armăturile corodate de la partea inferioară (foto 19, 20).

Foto nr. 19 – Degradări în câmp la grinzi din Corp 10

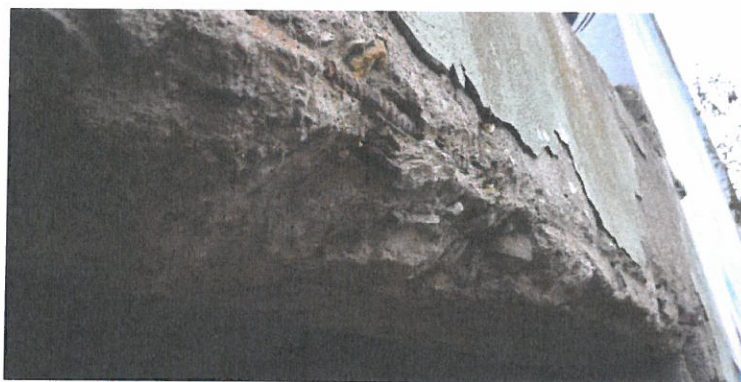
Foto nr. 20 – Beton și armături degradate la grindă din Corp C9

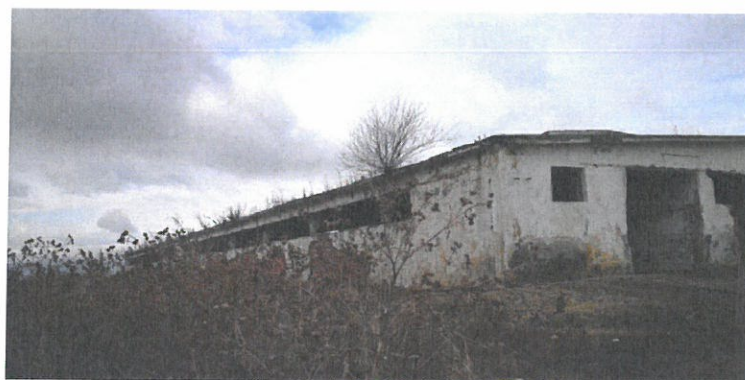
Pereții exteriori de închidere ai corpurilor C1, C2, C3 și C4 sunt realizați din zidărie de cărămidă cu goluri. La baza acestora, se observă pe zone întinse igrasie (foto 21, 22). Golurile

Foto nr. 21 – Igrasie la pereți exteriori ai corpului C3

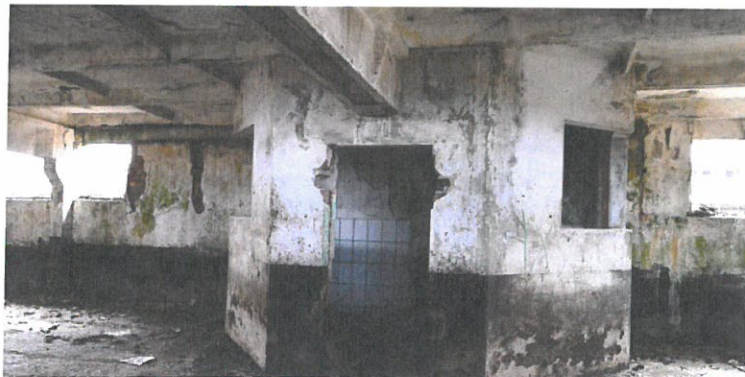
Foto nr. 22 – Pereți interiori și exteriori afectați de igrasie în corp C4

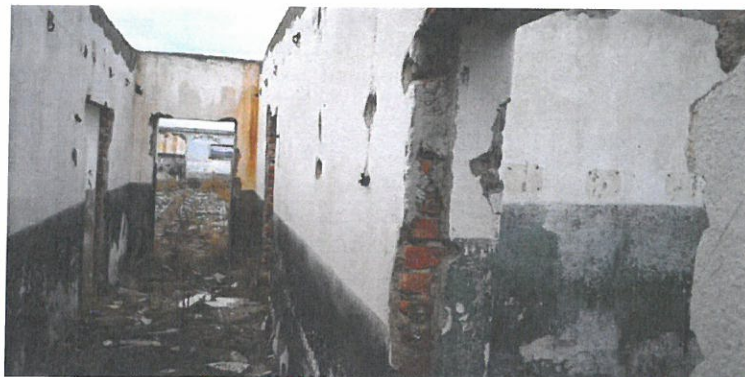
Pereții exteriori și interiori ai corpurilor C5 și C12 prezintă degradări semnificative, la nivelul zidăriei de cărămidă, dar și a tencuielilor, datorate lipsei acoperișului și a intemperiilor asociate cu fenomenul de îngheț-dezghet (foto 23, 24). Stâlpișorii și centurile prezintă, pe zone întinse, desprinderi ale betonului, armăturile fiind corodate (foto 25).

Foto nr. 23 – Aspect pereți interiori din Corp C5

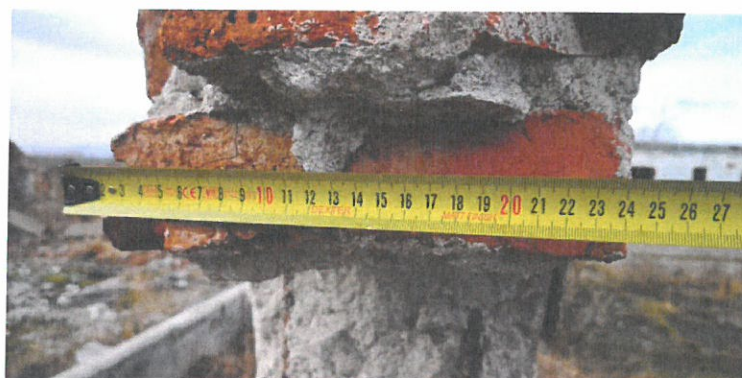
Foto nr. 24 – Perete din zidărie degradat – Corp C12

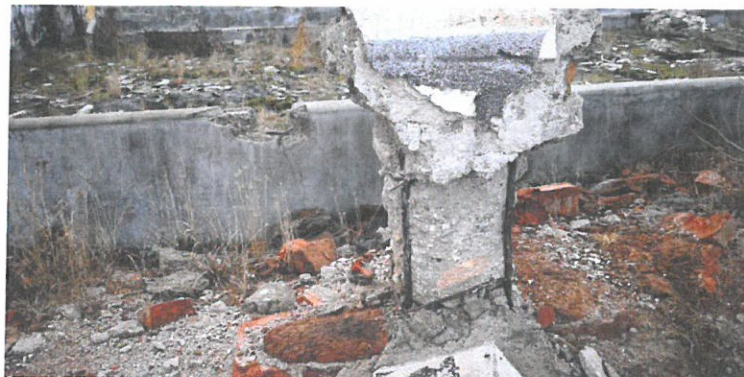
Foto nr. 25 – Stâlpișor din beton armat degradat – Corp C12

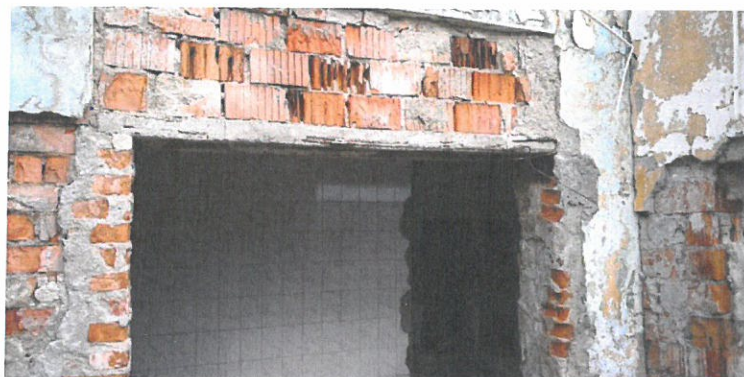
Pereții corpurilor C11, C6, C9 și C10 sunt realizați din zidărie de cărămidă și sunt în stare necorespunzătoare. S-au observat zone întinse cu tencuiala degradată și căzută (atât la exterior cât și la interior), cărămizile având un aspect sfărâmicios (foto 26, 27). Lipsa ferestrelor a condus și la deterioararea pereților interiori.

Foto nr. 26 – Perete exterior degradat - Corp C6

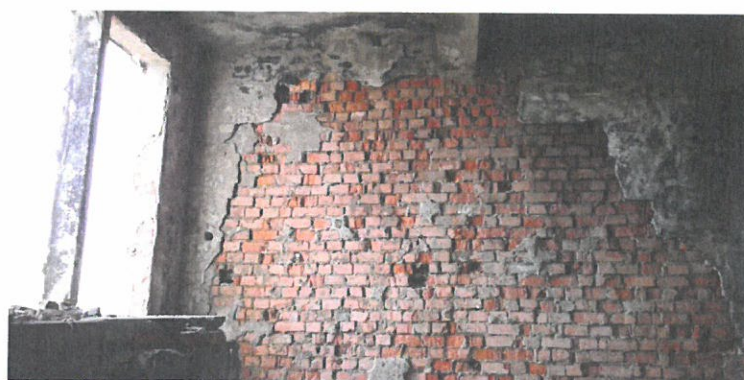
Foto nr. 27 – Aspect perete interior – corp C10

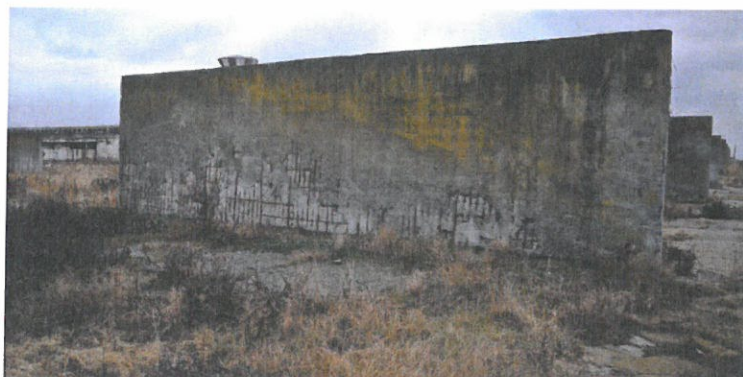
Corpul C7, cu rol de siloz descoperit, este alcătuit numai din pereți de beton armat având grosimea de cca. 22cm. Starea tehnică este necorespunzătoare, fiind prezente zone extinse cu armătură neprotejată și corodată (foto 28).

Foto nr. 28 – Aspect perete siloz – Corp C7

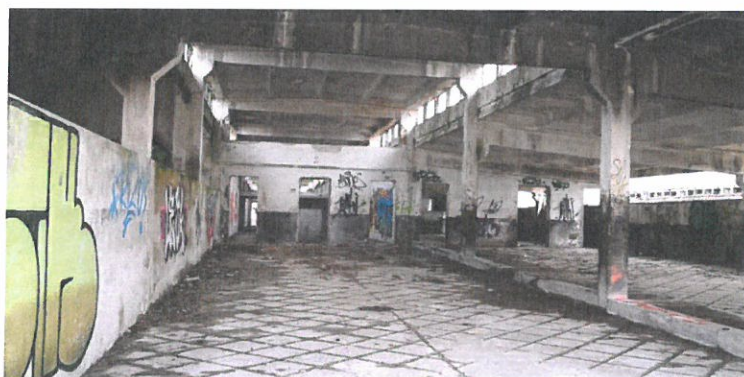
Toate corpurile de clădire au placa pe sol din beton armat, în stare parțial corespunzătoare, (foto 29) cu finisaje degradate. Planșeele peste parter sunt de tip acoperiș terasă necirculabilă.

Foto nr. 29 – Aspect placă pe sol – Corp C4

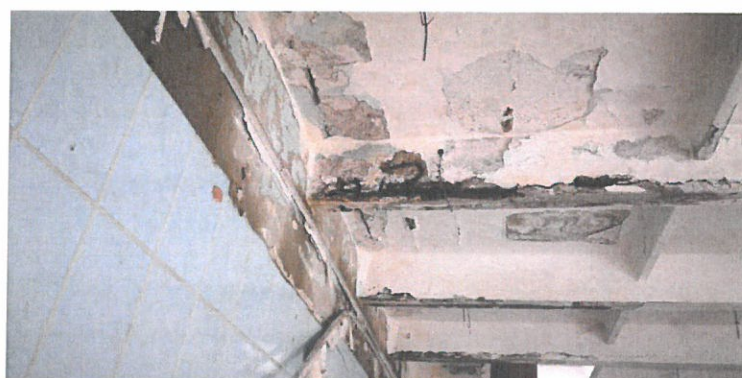
Starea tehnică a chesoanelor este parțial corespunzătoare (foto 30, 31). Local există zone cu armătură dezvelită (corpul C10), datorate infiltrațiilor de la nivelul învelitorii.

Foto nr. 30 – Chesoane de acoperiș degradate – Corp C10

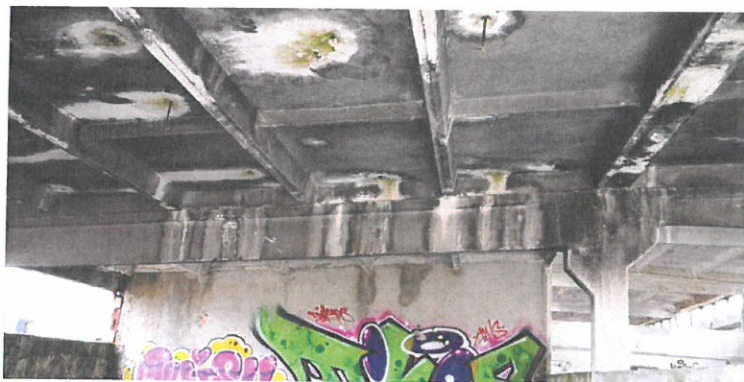
Foto nr. 31 – Aspect chesoane de acoperiș - Corp C4

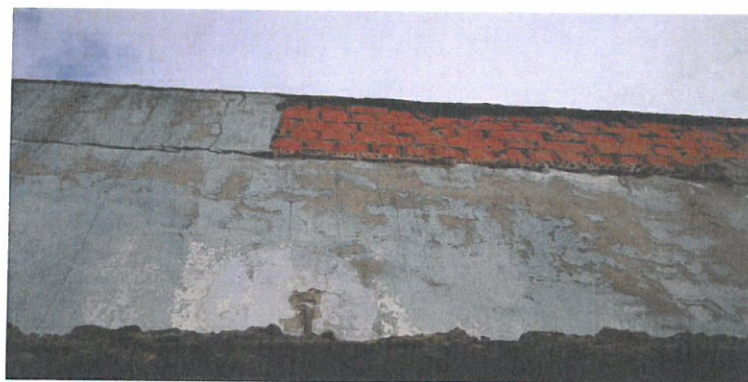
Aticul corpului C10 este realizat din zidărie de cărămidă, în stare tehnică necorespunzătoare (foto 32).

Foto nr. 32 – Aspect atic din zidarie - Corp C10

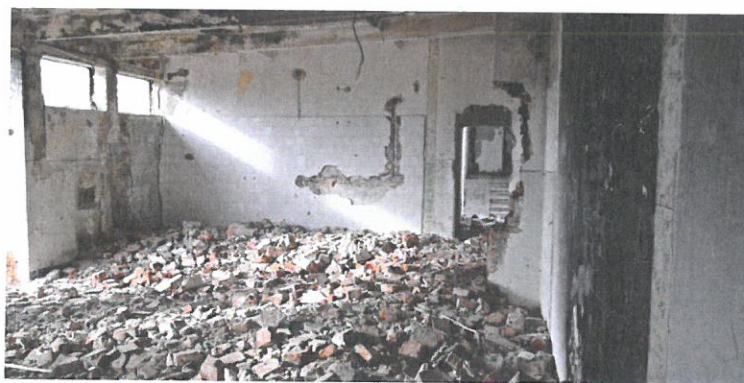
Finisajele actuale sunt realizate în soluții obișnuite: finisaje interioare din tencuieli simple, placaje de faianță la pereți; pardoseli reci din plăci de gresie, ciment sclivisit. Acestea sunt într-o stare tehnică necorespunzătoare (foto 33, 34).

Foto nr. 33 – Aspect finisaje interioare la Corp C11

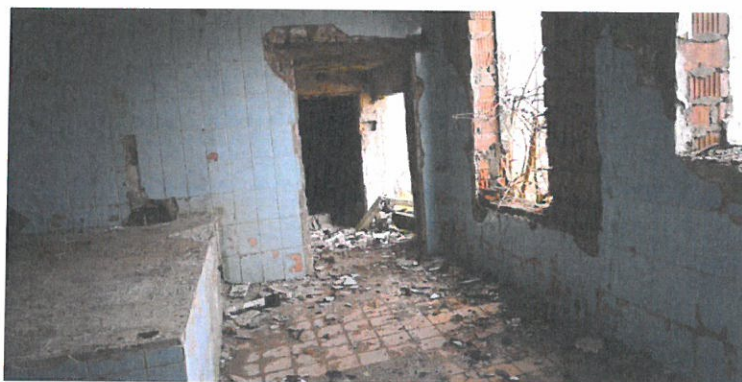
Foto nr. 34 – Aspect finisaje interioare la Corp C6

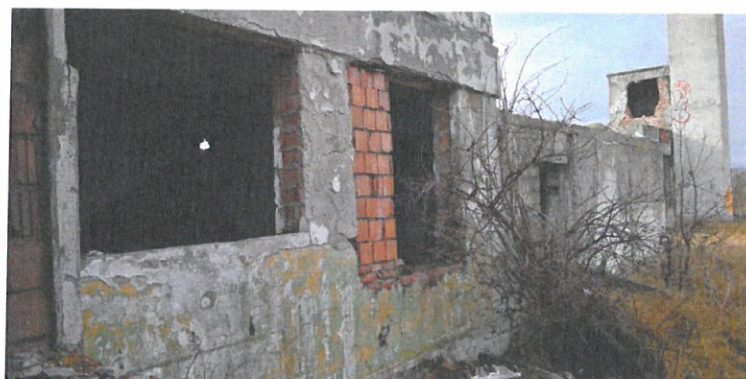
Finisajele pereților sunt în stare avansată de degradare, cu zone extinse de tencuială desprinsă sau deteriorată (foto 35, 36).

Foto nr. 35 – Aspect finisaje exterioare la Corp C9

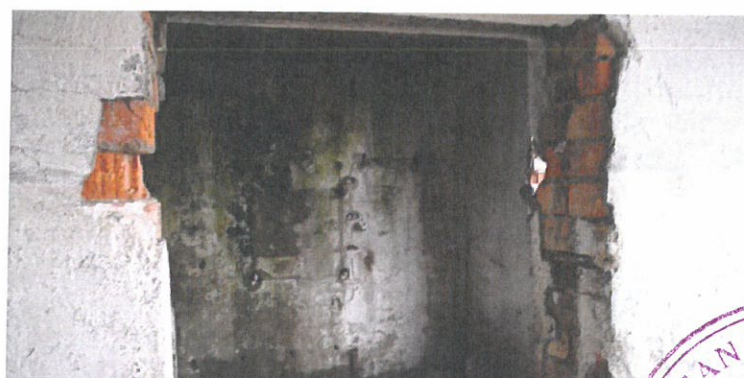
Foto nr. 36 – Aspect finisaje interioare la Corp C3
