## **RAPORT DE EXPERTIZĂ TEHNICĂ**

pentru cerința fundamentală – rezistență mecanică și stabilitate în domeniul A1  
NR. 228/Iunie 2025

### **AMENAJARE CLĂDIRE EDUCAȚIONALĂ ȘI EXPOZIȚIONALĂ**

strada Kós Károly, nr. 21-25, municipiul Sfântu Gheorghe, județul Covasna

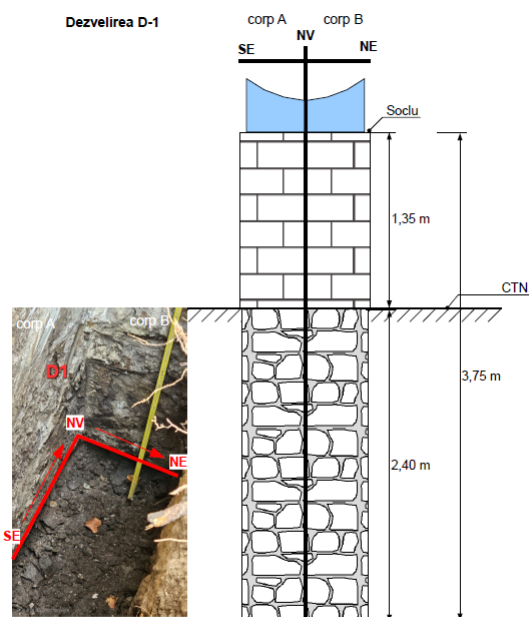
Dezvelirea D-1 (Corp C14, partea nord-vestică)

Conform dezvelirii nr. D-1 efectuat în partea NV al clădirii C14: Talpa fundației se află la adâncimea de -2,40 m (măsurată de la cota terenului natural). Fundația a fost executată din zidărie de piatră semifasonată cu liant până la nivelul terenului și din zidărie de piatră fasonată peste nivelul terenului. Starea tehnică a materialelor este bună

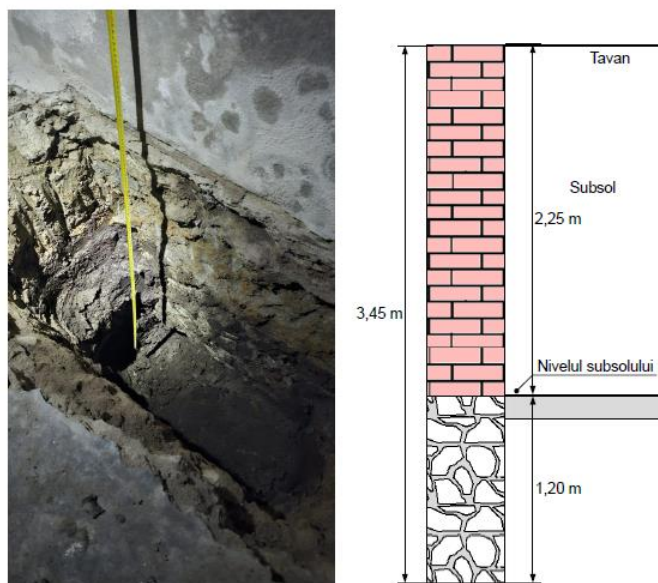
Dezvelirea D-2 (Corp C14, subsol)

Conform dezvelirii nr. D-2 efectuat în subsolul parțial al clădirii C14: Talpa fundației se află la adâncimea de 1.20 m, măsurată de la nivelul cotei de călcare. Fundația a fost executată din beton.

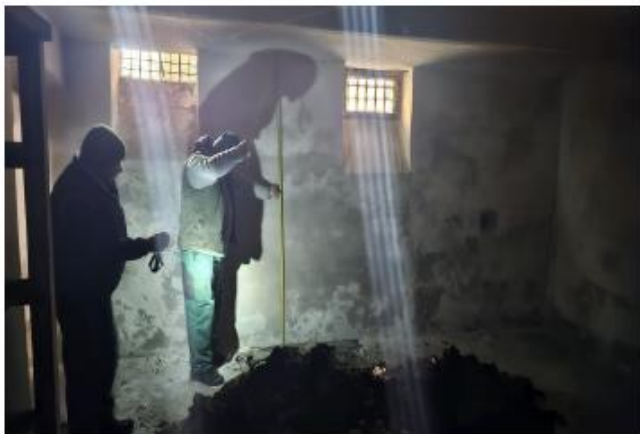
**Foto 6. Aspectul subsolului investigat  
în zona dezvelirii D-2**

- În subsolul parțial a construcției se poate identifica o umiditate generală foarte ridicată.
- Nu există/nu s-a putut identifica existența unei hidroizolații la nivelul infrastructurii; Tencuielile căzute de la baza pereților sunt semne clare că pereții sunt afectați de degradările asociate ascensiunii capilare a umidității.

- 12) Cu scopul de a elimina posibilitatea umezirii pereților prin ascensiunea capilară se impune ca la baza pereții subsolului să se realizeze o hidroizolație orizontală între infrastructură și suprastructură. Hidroizolația orizontală se poate realiza fie prin metoda inecției gravitaționale a unor soluții speciale agrementate tehnic în acest sens fie prin metoda tăierii în rost orizontal și inserarea unor plăci rigide.

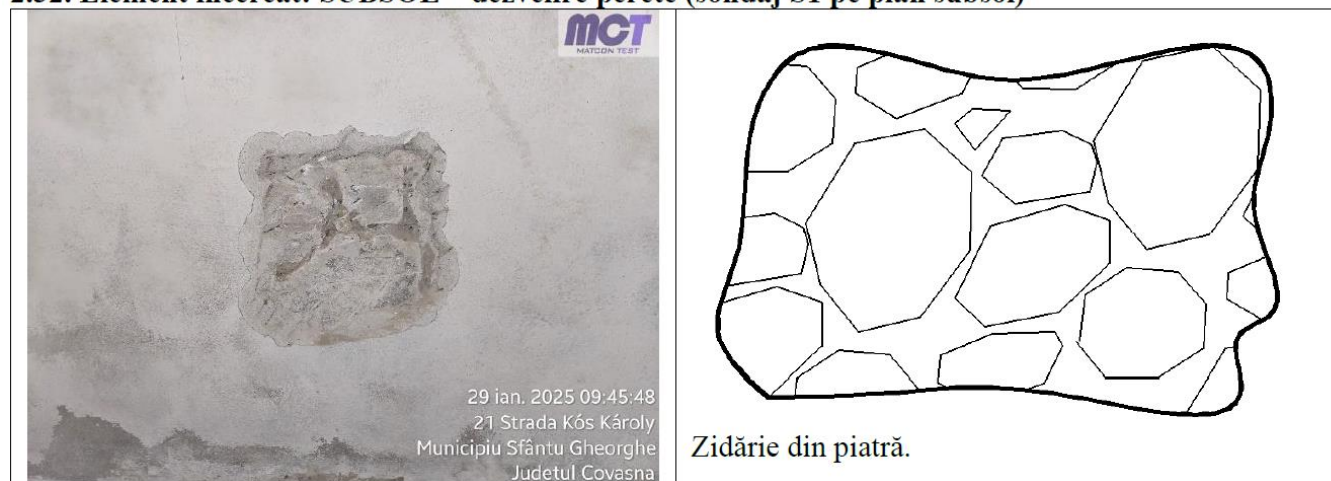
### 2.32. Element încercat: SUBSOL – dezvelire perete (sondaj S1 pe plan subsol)

- Sondaj perete subsol ax 5/D (sursă: raport încercare MATCON TEST S.R.L.) -

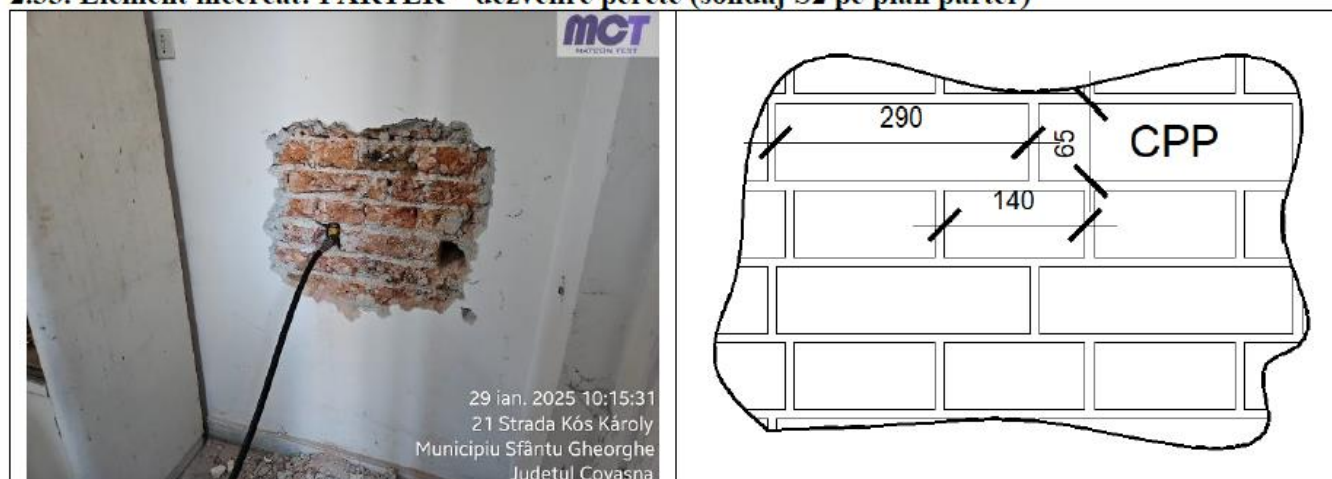
### 2.33. Element încercat: PARTER – dezvelire perete (sondaj S2 pe plan parter)

- Sondaj perete parter ax G/2 (sursă: raport încercare MATCON TEST S.R.L.) -

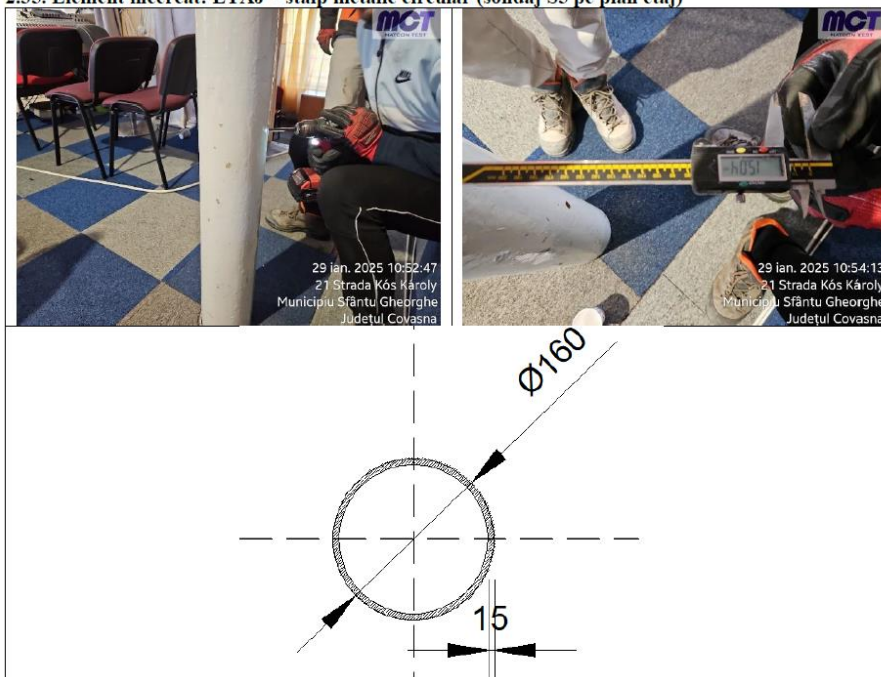
**2.35. Element încercat: ETAJ – stâlp metalic circular (sondaj S5 pe plan etaj)**

Pe axul C între axele 2..5, la parter și etaj sunt dispuse 7 stâlpi metalici la o distanță interax de cca. 3 m. Stâlpii metalici au secțiunea transversală de Ø160 mm și grosimea peretelui de 15 mm.

- Sondaj stâlp metalic etaj (sursă: raport încercare MATCON TEST S.R.L.) -

- 11) Toate confecțiile metalice la care se constată zone ruginite se vor trata prin sablare și suflare cu aer comprimat. În cazul în care nu se constată pierderi mari de material, suprafețele se vor proteja prin aplicarea unui strat de acoperire prin vopsire cu 3 straturi de vopsea anticorozivă (1 grund + 2 straturi de protecție). În cazul în care se constată rugină de profunzime, elementul metalic degradat se va îndepărta și se va înlocui cu piesă nouă sudată sau îmbinată de structură.

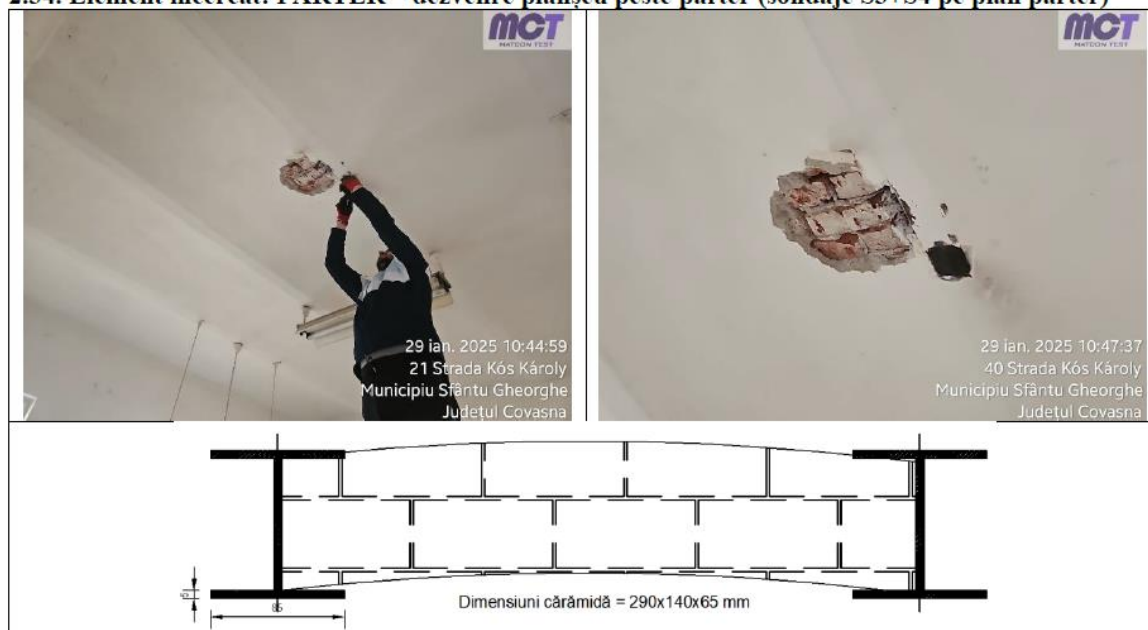
**2.34. Element încercat: PARTER – dezvelire planșeu peste parter (sondaje S3+S4 pe plan parter)**

Planșeul de peste parter este de tip “prusac” alcătuit din grinzi metalice și bolțișoare de cărămidă. Grinzile metalice au secțiunea transversală estimată de tip I16, care în conformitate cu catalog RIMA 1904 (Ungaria), are lățimea tălpii de 84 mm cu grosimea de 9.5 mm și grosimea inimii de 6.5 mm. Acestea sunt dispuse la un interax de cca. 1.50 m. Peste bolțișoarele de cărămidă este executată un strat de umplutură și șapă suport al pardoselii etajului.

- Șliț dezvelire intrados planșeu peste parter (sursă: raport încercare MATCON TEST S.R.L.) -

- Planșeul de peste parter fiind realizate din bolțișoare de cărămidă rezemat pe grinzi metalice nu asigură efectul de șaibă rigidă.

- Structura planșeului – bolțișoarele de cărămidă și grinzile metalice vor fi atent inspectate. În cazul în care se consideră degradări, bolțișoarele se vor consolida prin combinarea metodelor de rerostuirea zidăriei, injectarea fisurilor sau împănarea rosturilor, etc., iar la grinzile metalice dacă este cazul se va realiza sablarea suprafețelor și realizarea unor protecții anticorozive.

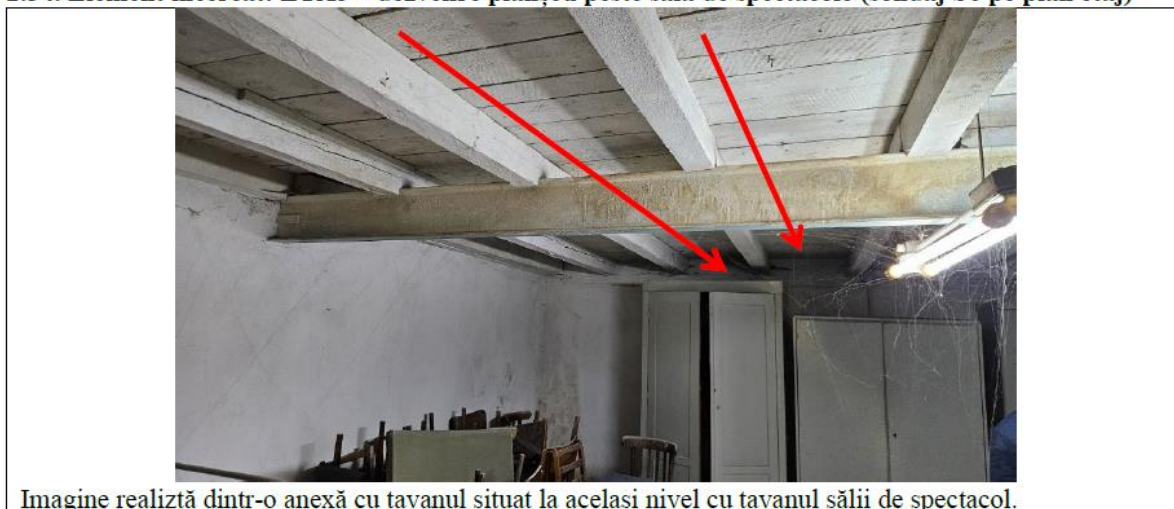
#### 2.34. Element încercat: ETAJ – dezvelire planșeu peste sala de spectacole (sondaj S6 pe plan etaj)

Planșeul de peste etaj alcătuit din grinzi de lemn rezemat pe grinzi metalice.

Imagine realizată dintr-o anexă cu tavanul situat la același nivel cu tavanul sălii de spectacol.

- Aspect planșeu peste etaj, poziția ax 5/G (sursă: raport încercare MATCON TEST S.R.L.) -

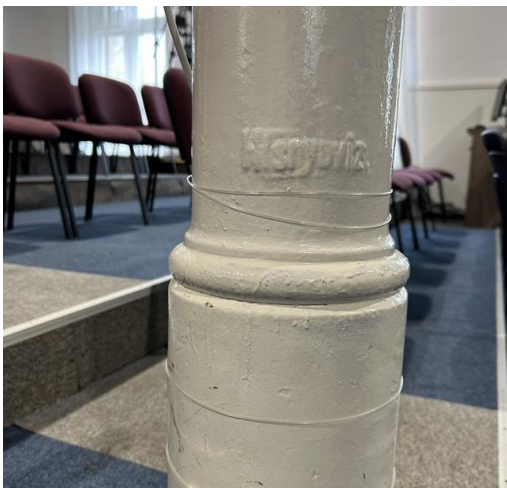
Foto nr. 23 – Detaliu stâlp metalic etaj
