## EXPERTIZĂ TEHNICĂ PENTRU DEMOLARE

### DEMOLAREA CLADIRII FOSTULUI HOTEL BODOC

**Expertiză tehnică în cadrul proiectului nr. 0209/2021  
"DEMOLAREA CLADIRII FOSTULUI HOTEL BODOC"**

Adresă:	str. 1 Decembrie 1918, nr. 1, mun. Sfântu Gheorghe, jud. Covasna
Beneficiar:	MUNICIPIUL SFANTU GHEORGHE
Nr. Proiect:	0206/2021
Revizia:	0

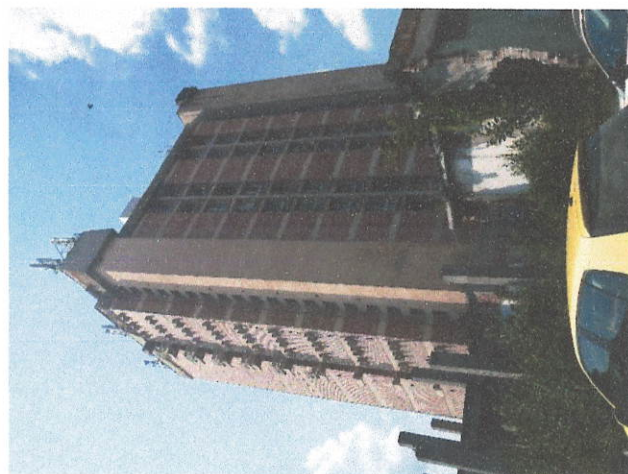
Foto 1 – Vedere generală

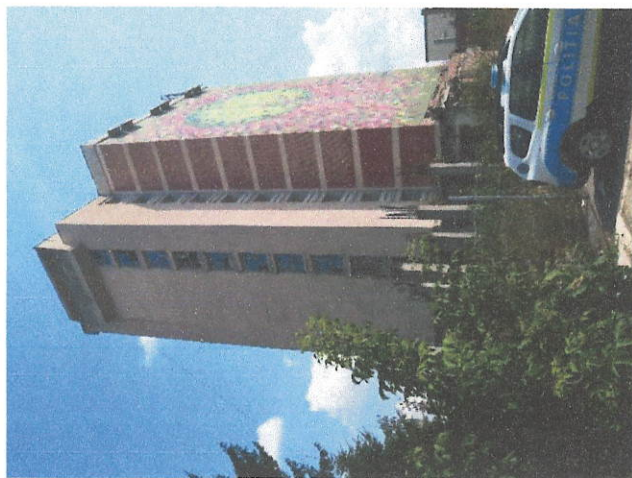
Foto 2 – Vedere generală

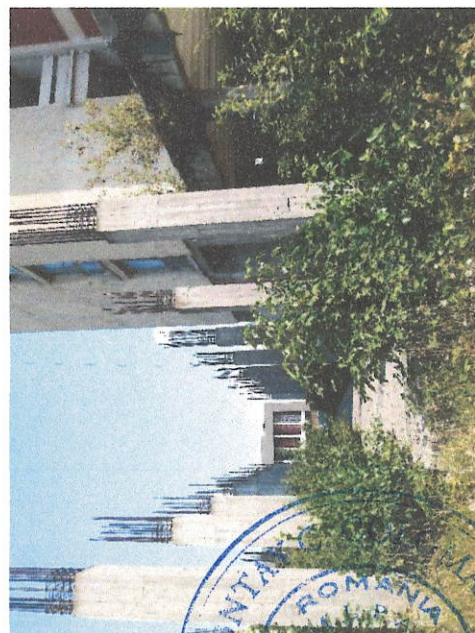
Foto 3 – Zona anexa - nefinalizata

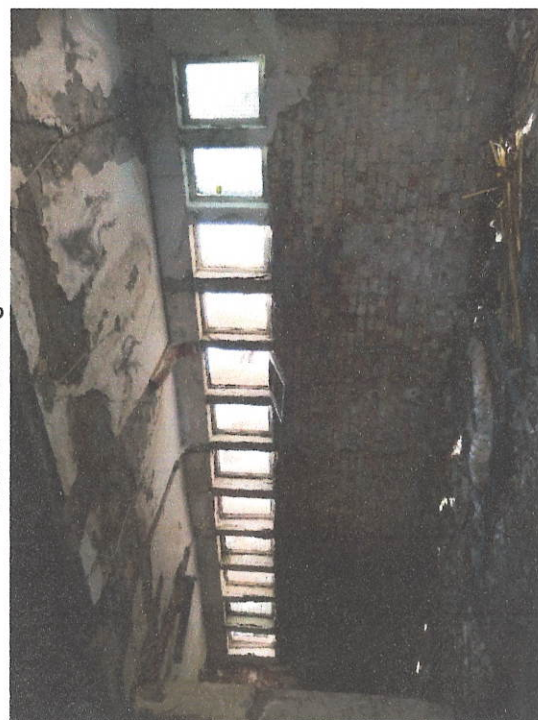
Foto 4 – Infiltratii plansee din beton armat

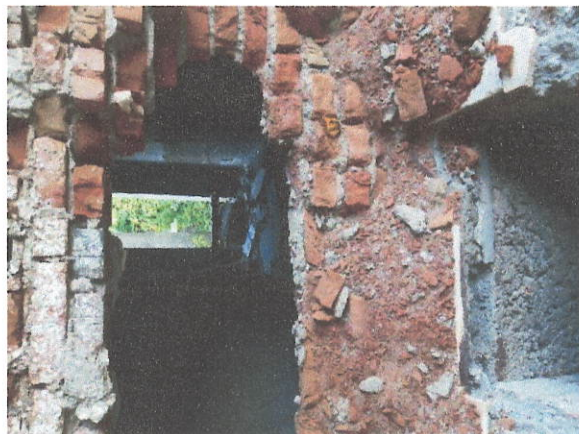
Foto 5 – Pereti inchideri vandalizati

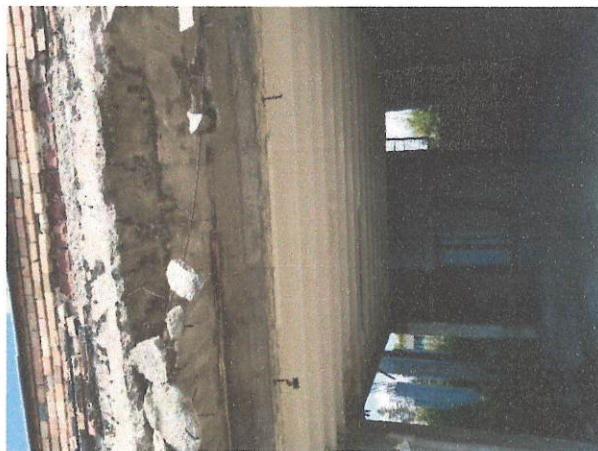
Foto 6 – Zona atic parter degradata

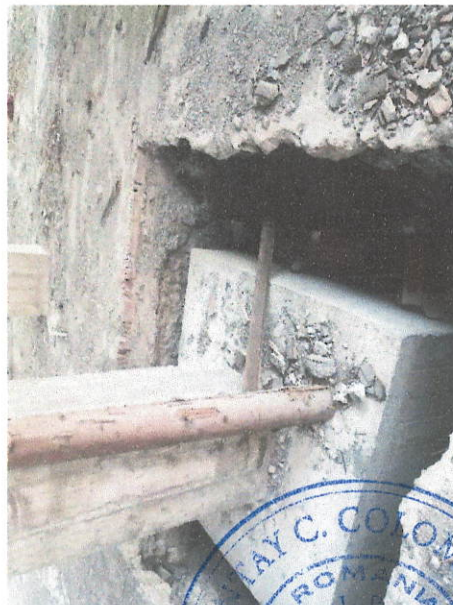
Foto 7 – Interventii anterioare la infrastructura/stalpi

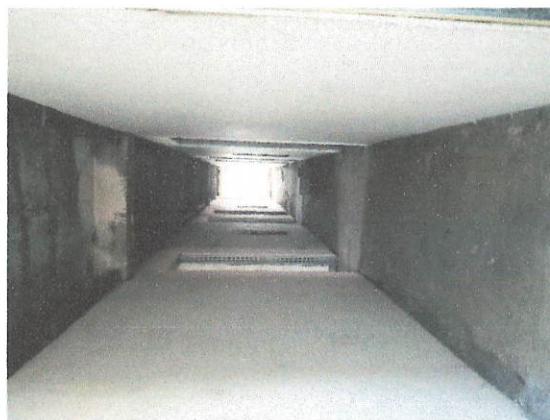
Foto 8 – Hol principal interior
