Nr. 11/ 2011

**ACTUALIZARE S.F. PENTRU  
DEZVOLTAREA MEDIULUI DE AFACERI IN  
MUNICIPIUL SF. GHEORGHE PRIN  
REABILITAREA SITULUI INDUSTRIAL  
POLUAT SI CREAREA UNEI STRUCTURI DE  
SPRIJINIRE A AFACERILOR  
STR. CAMPUL FRUMOS  
MUNICIPIUL SFINTU GHEORGHE  
JUDETUL COVASNA**

**FAZA: S.F.**

## MEMORIU TEHNIC PENTRU OBIECTIVUL DE INVESTITII

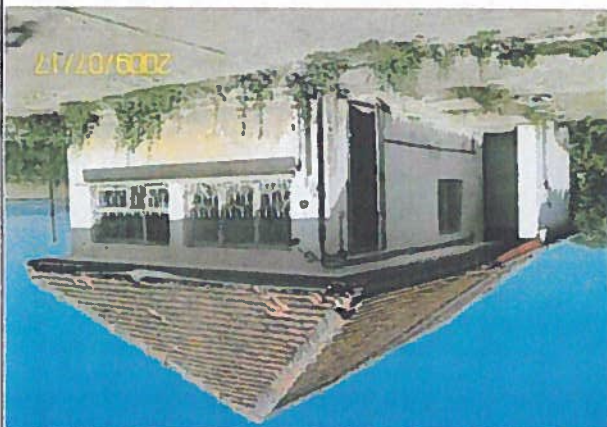
Denumirea constructiei sau Pavilion utilitar	Instalatiei	Numarul de identificare din planul 1	de situatie	Numar de niveluri	P	Dimensiuni in plan 1 - 1 = 10.43 m b = 5.40 m h = 2.30 m 2 - 2 x 1 = 2.60 m b = 1.40 m h = 2.30 m	Suprafata construita 61.54 mp	Suprafata desfasurata 61.54 mp	Descrierea structurii de rezistenta a zidarie de caramida B=35cm -compartimentari exterioare, interiora din caramida -finsaje: -tencuieli exterioare inchiderilor exteriora, interiora, driscuite, varuite -tencuieli interioare obisnuite, varuite - finisaje exterioare si interioare	Descrierea instalatiilor electrice,-bransament electric -bransament canalizare - apa - canal, de incalzire, alimentare apa	bransamente	Anul edificarii
									invelitoare din tigla solzi	-nu are bransament incalzire centralizata		1978

<p>Starea actuala</p>	
<p>Imagini foto</p>	<p>-degradata</p>

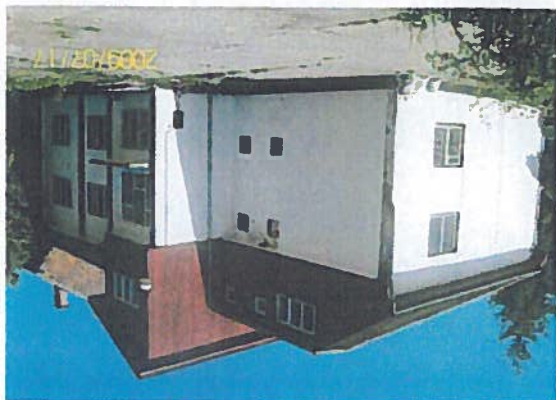
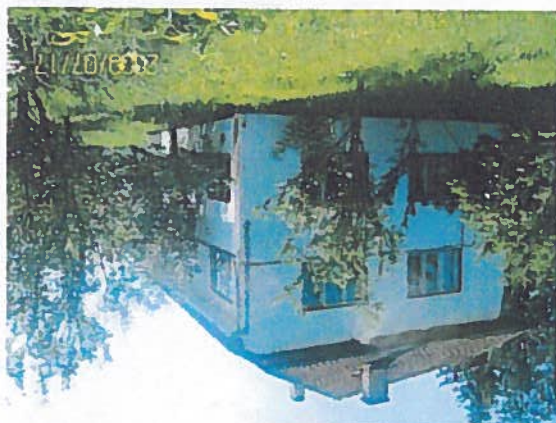
Denumirea constructiei sau Cladire birouri	instalatiei
Numarul de identificare din planul 2	de situatie
Numar de niveluri	P + 1 + M
Dimensiuni in plan	Lmax = 36.00 m bmax = 8.00 m h = 6.70 m
Suprafata construita	288.0 mp
Suprafata desfasurata	676.0 mp
Descrierea structurii de rezistenta a	-structura mixta stalpi beton cu zidarie portanta, inchiderilor exteriora, grinzi si plansee prefabricate
compartimentarilor interiora, finisaje: -tencuieli exteriora driscuite, varuite -tencuieli interiora obisnuite, varuite -	finisaje exteriora si interiora
Descrierea instalatiilor electrice, -bransament electric -	bransamente
apa - canal, de incalzire, bransament apa -bransament canalizare -bransament incalzire centralizata	1970-1978
Anul edificarii

<p>Sarcă actuală</p>
<p>Imagini foto</p>	<p>-degradată</p>

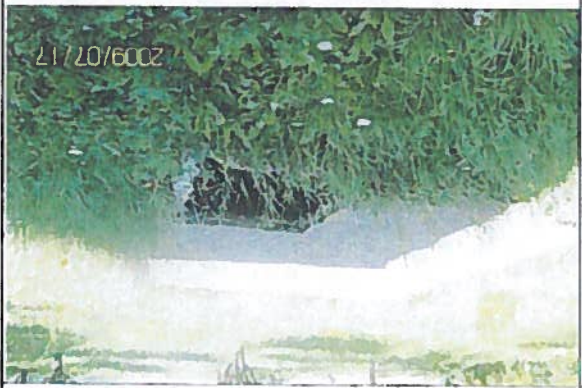
Denumirea construcției sau Bazin vidanjabil	Instalației
Numărul de identificare din planul 3	de situație
Număr de niveluri	S
Dimensiuni în plan	1 = 4,40m b = 2,20 m
Suprafața construită	9,68 mp
Suprafața desfasurată	9,68 mp
Descrierea structurii de rezistență a	-structura beton armat
inchiderilor	exterioare,
compartimentarilor	interioare,
finisaje exterioare și interioare	
Descrierea instalațiilor electrice,	-are bransament canalizare (nefuncțional) - nu are
apa - canal, de încălzire,	bransament electric - nu are bransament încălzire
bransamente	centralizată - nu are bransament apa
Anul edificării	1970-1978

<p>Starea actuala</p>	<p>Imagini foto</p>
<p>-degradata</p>

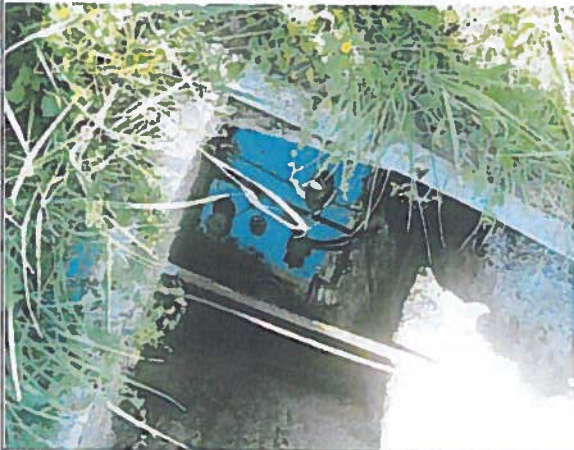
Denumirea constructiei	sau	Camion alimentare + rezervor combustibil subteran
Numarul de identificare din planul	4	
de situatie		
Numar de niveluri	S	
Dimensiuni in plan	l = 1.30 m b = 1.30 m h = 1.50m	
Suprafata construita	1.69 mp	
Suprafata desfasurata	1.69 mp	
Descrierea structurii de rezistenta a	-structura beton armat + rezervor metalic	
inchiderilor	exteriora,	
compartimentarilor	interioare,	
finisaje exterioare si interioare		
Descrierea instalatiilor electrice,	-nu are bransament canalizare	
apa - canal, de incalzire,	-nu are bransament electric	
bransamente	-nu are bransament apa	
	-are bransament incalzire centralizata	
Anul edificarii	1970-1978

<p>Imagini foto</p>
<p>-degradata</p>	<p>Stareca actuala</p>

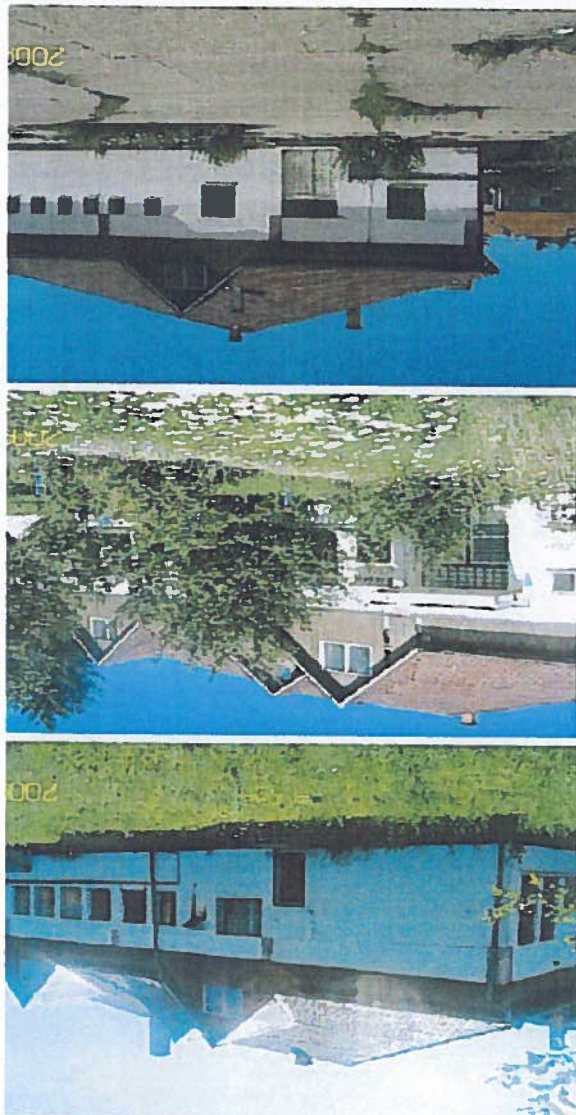
Denumirea constructiei sau	Canina
instalatiei	
Numarul de identificare din planul	5
de situatie	
Numar de niveluri	S + P + 1 + M
Dimensiuni in plan	l = 24.40 m b = 18.40 m h1 = 7.0 m h2 = 5.40 m
Suprafata construita	479.9 mp
Suprafata desfasurata	764.9 mp
Descrierea structurii de rezistenta a	-zidarie din blocuri de beton ; stalpi si grinzi
inchiderilor	exterioare, prefabricate
compartimentarilor	interioare, -plaseu beton prefabricat -finsaje: -tencuieii
finsaje exterioare si interioare	exterioare driscuite, varuite -mansarda cu structura
Descrierea instalatiilor electrice,	-are bransament canalizare
apa - canal, de incalzire,	-are bransament electric
bransamente	-are bransament apa
	-are bransament incalzire centralizata
	-are bransament centrala pe pacura
Anul edificarii	1970-1978

Starea actuala - degradata

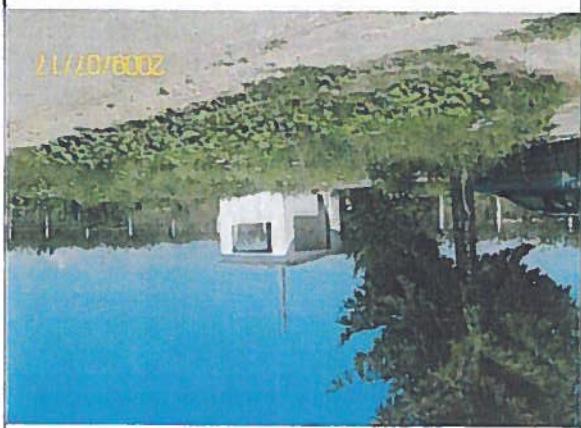
Denumirea constructiei	Casa + pod bascula sau
Numarul de identificare din planul	7
de situatie	
Numar de niveluri	S + P
Dimensiuni in plan	$l = 4.75 \text{ m}$ $b = 3.67 \text{ m}$ $h = 3.00 \text{ m}$
Suprafata construita	32.50 mp
Suprafata desfasurata	32.50 mp
Descrierea structurii de rezistenta a	-structura metalica
inchiderilor	exterioare, -stapi 0 20, grinzii 1 10, tevi 30 x 30
compartimentarilor	interioare, -invelitoare din placi ondulate
finisaje exterioare si interioare	
Descrierea instalatiilor electrice,	-nu are bransament electric
apa - canal, de incalzire,	-nu are bransament canalizare
bransamente	-nu are bransament apa
	-nu are bransament incalzire centralizata
Anul edificarii	1970-1978

<p>Starea actuala</p>	
<p>Imagini foto</p>	<p>-degradata</p>

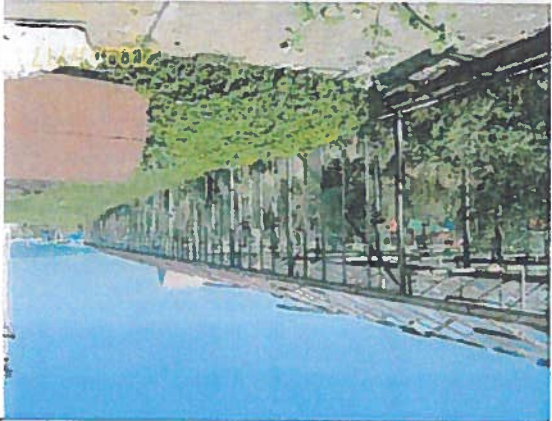
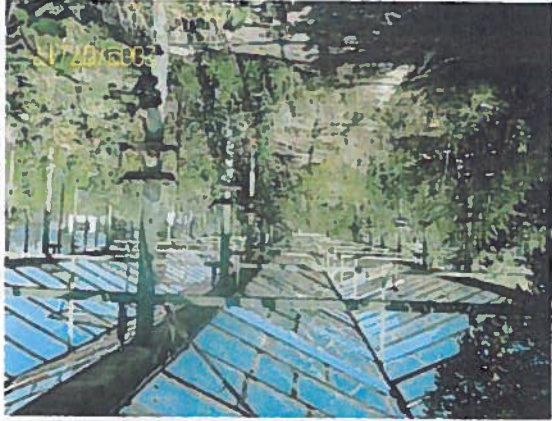
Denumirea constructiei sau	instalatiei
Sera	
Numarul de identificare din planul	8
de situatie	
Numar de niveluri	P
Dimensiuni in plan	l = 51.00 m b = 10.70 m h = 2.10 m
Suprafata construita	545.7 mp
Suprafata desfasurata	545.7 mp
Descrierea structurii de rezistenta a	-structura metalica
inchiderilor	exterioare, interioare,
compartimentarilor	interioare,
finisaje exterioare si interioare	
Descrierea instalatiilor electrice,	-nu are bransament electric
apa - canal, de incalzire,	-nu are bransament apa
bransamente	-nu are bransament canalizare
	-nu are bransament incalzire central izata
Anul edificarii	1970-1978

-degradata

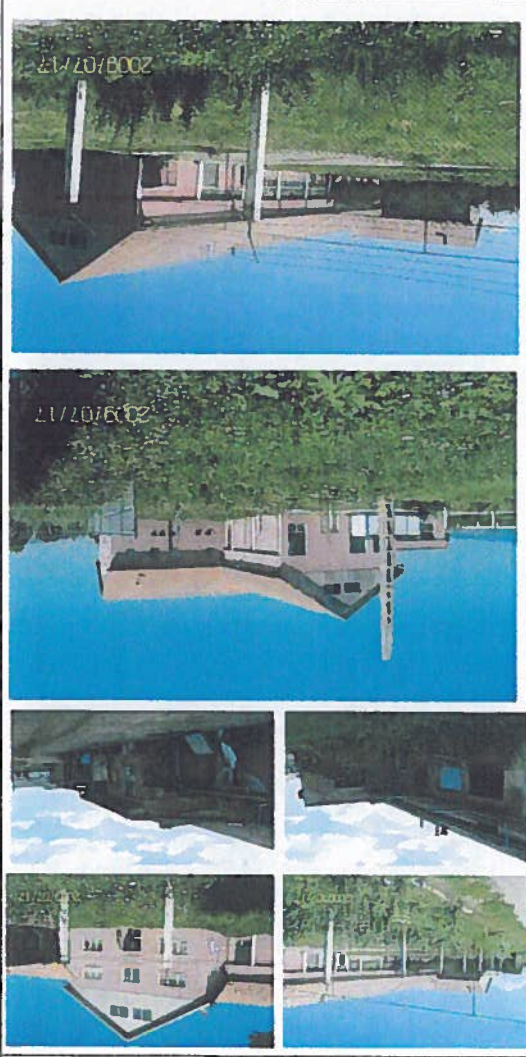
Denumirea constructiei sau Filtru sanitar + carmangerie	instalatiei
Numarul de identificare din planul 9	de situatie
Numar de niveluri	P + 1
Dimensiuni in plan	lmax = 78.70 m bmax = 24.65 m h = 6.30 m
Suprafata construita	1438.4 mp
Suprafata desfasurata	1737.89 mp
Descrierea structurii de rezistenta a	-zidarie portanta caramizi GVP, stapi din beton,
inchiderilor	exterioare, placa beton armat
compartimentarilor	interioare, -finisaje: -tencuieli exterioare driscuite, varuite
finisaje exterioare si interioare	-tencuieli interioare obisnuite, zugravite -placaj
talanta	-sarpana din lemn, invelitoare tigla solzi
Descrierea instalatiilor electrice,	-are bransament electric nou -are
apa - canal, de incalzire,	bransament apa nou -are
bransamente	bransament canalizare nou -are
centrala proprie pentru incalzire -	instalatiile vechi nu sunt desfiintate
Anul edificarii	1970-1978

-partial functional

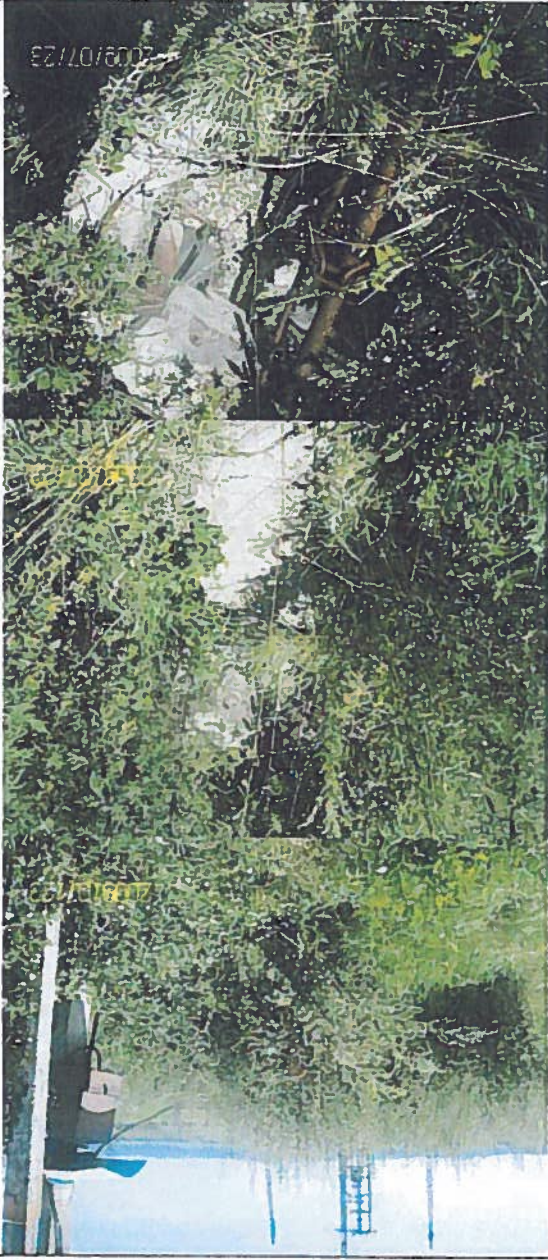
Denumirea constructiei	sau	Bazin pompare ape menajere
Numarul de identificare din planul	10	
de situatie		
Numar de niveluri	S	
Dimensiuni in plan	L = 2.00 m b = 2.00 m	
Suprafata construita	1.00 mp	
Suprafata desfasurata	4.00 mp	
Descrierea structurii de rezistenta a	-beton armat	
inchiderilor	exterioare,	
compartimentarilor	interioare,	
finisaje exterioare si interioare		
Descrierea instalatiilor electrice,	-are bransament electric -nu are bransament apa	
apa - canal, de incalzire,	-are bransament canalizare de la retea	
bransamente	din laptarie	
	-nu are bransament incalzire centralizata	
Anul edificarii	1980

<p>Starea actuala</p>	<p>Imagini foto</p>
<p>-functional</p>

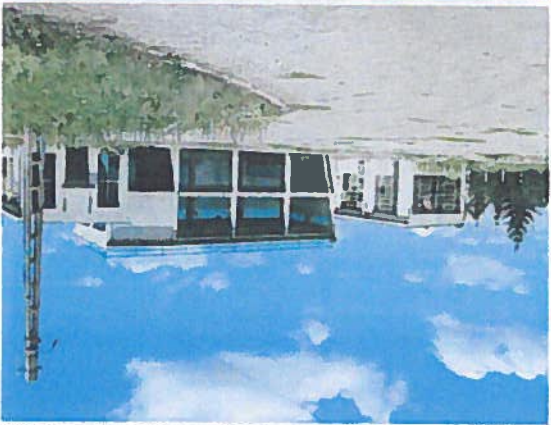
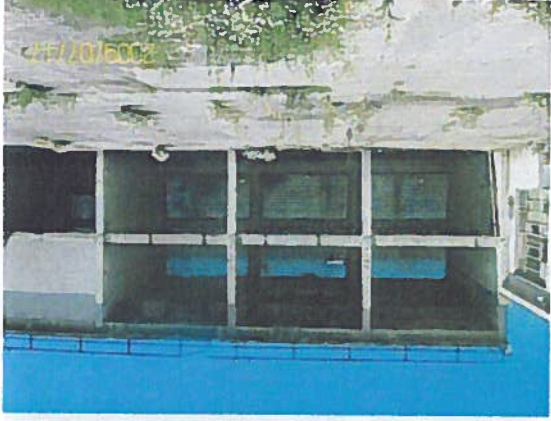
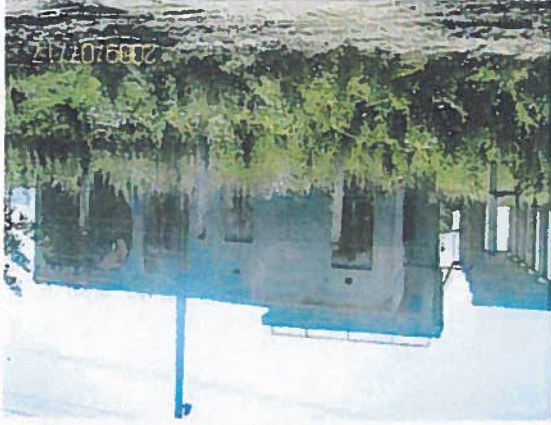
Denumirea constructiei	Ciadirie post transformare + centrala termica
Numarul de identificare din planul 11	
de situatie	
Numar de niveluri	P
Dimensiuni in plan	L = 40.15 m b = 18.30 m h = 6.00 m
Suprafata construita	481 mp
Suprafata desfasurata	481 mp
Descrierea structurii de rezistenta a	-structura din grinzii si stalpi beton armat - zone cu
inchiderilor	exteriora,
compartimentarilor	interioare,
finisaje exterioare si interioare	
Descrierea instalatiilor electrice,	-are bransament electric
apa - canal, de incalzire,	-are bransament apa
bransamente	-are bransament canalizare
	-are bransament combustibil lichid
	-are bransament gaz
Anul edificarii	1970-1978

<p>Starea actuala</p>	<p>imagini foto</p>		
<p>-zone in stare avansata de degradare</p>

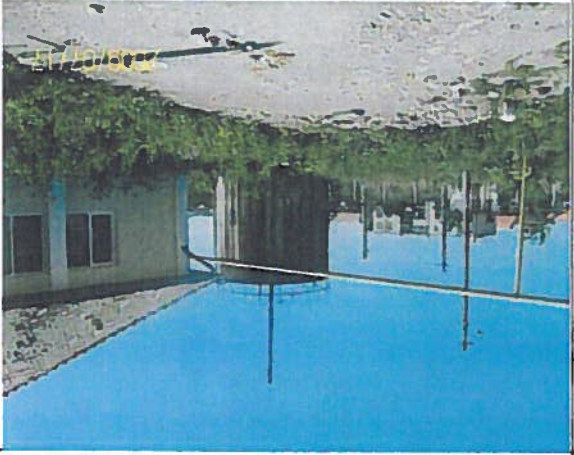
Denumirea constructiei	sau	Rezervor combustibil supateran
Numarul de identificare din planul	12	
de situatie		
Numar de niveluri	P	
Dimensiuni in plan	diametru = 3.33 m h = 6.80 m	
Suprafata construita	34.2 mp	
Suprafata desfasurata	34.2 mp	
Descrierea structurii de rezistenta a	-soclu beton -	
inchiderilor	exterioare, rezervor metalic	
compartimentarilor	interioare,	
finisaje exterioare si interioare		
Descrierea instalatiilor electrice,	-nu are bransament electric -nu	
apa - canal, de incalzire, brans	are bransament apa -nu are	
amente	bransament canalizare -are	
	bransament combustibil lichid	
Anul edificarii	1970-1978

<p>Starea actuala</p>	<p>imagini foto</p>
<p>-degradata</p>

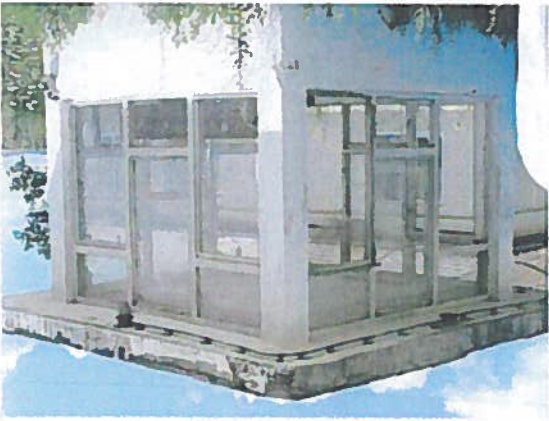
Denumirea constructiei	sau Casa + pod bascula
Numarul de identificare din planul	14
de situatie	
Numar de niveluri	P
Dimensiuni in plan	l= 3.30 m b = 3.30m h = 3.00 m
Suprafata construita	25.89 mp
Suprafata desfasurata	25.89 mp
Descrierea structurii de rezistenta a	-structura beton armat si zidarie portanta 30 cm -
inchiderilor	exterioare, placa din beton armat -cuva din beton atmat
compartimentarilor	interioare,
finisaje exterioare si interioare	
Descrierea instalatiilor electrice,	-nu are bransament electric
apa - canal, de incalzire,	-nu are bransament apa
bransamente	-nu are bransament canalizare
	-nu are bransament incalzire centralizata
Anul edificarii	1960-1965

<p>Starea actuala</p>	<p>-degradata</p>

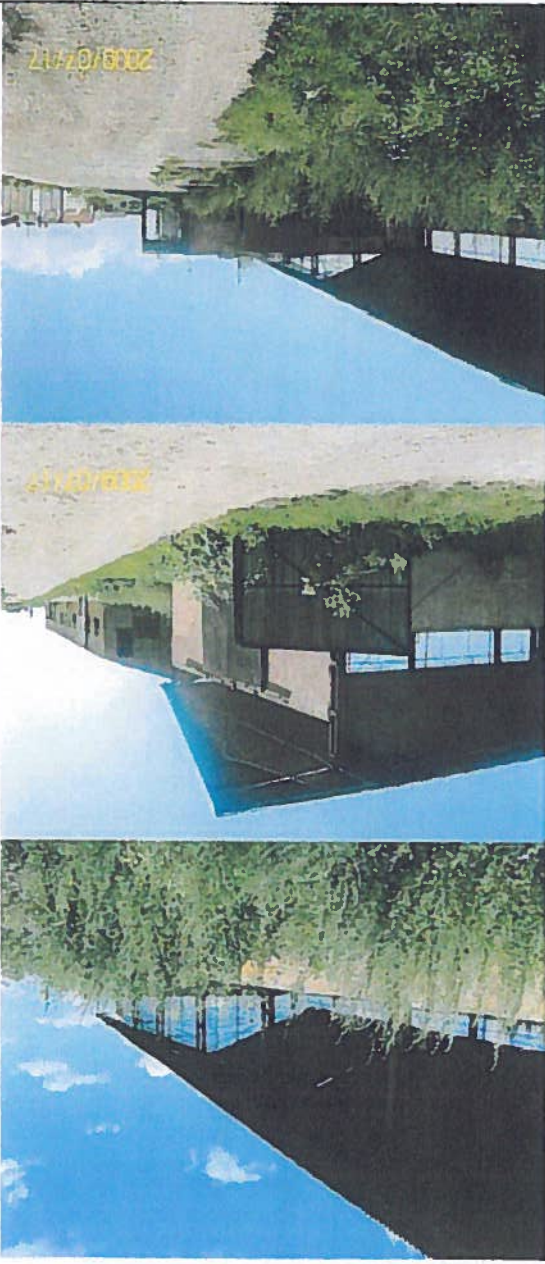
Denumirea constructiei	sau	Sopron
Numarul de identificare din planul	15	
de situatie		
Numar de niveluri	P	
Dimensiuni in plan	l=36,20 m b = 19,50m h = 4,00 m	
Suprafata construita	432,59 mp	
Suprafata desfasurata	432,59 mp	
Descrierea structurii de rezistenta a	-schelet metalic -soclu beton 0,50 m	
inchiderilor	exteriora, -parapet zidit cu blocuri de beton h = 1,50 m -capete	
compartimentarilor	interioare, zid h = 3,30 m -acoperis din grinzi cu zabrele -	
finisaje exteriora si interioare	invelitoare placi azbociment	
Descrierea instalatiilor electrice,	-nu are bransament electric	
apa - canal, de incalzire,	-nu are bransament apa	
bransamente	-nu are bransament canalizare	
Anul edificarii	1960-1965

<p>-degradata</p>

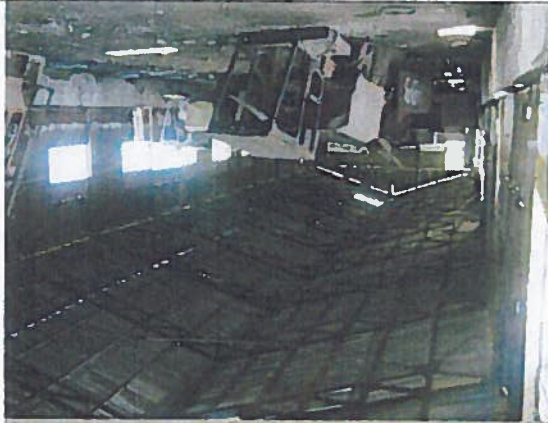
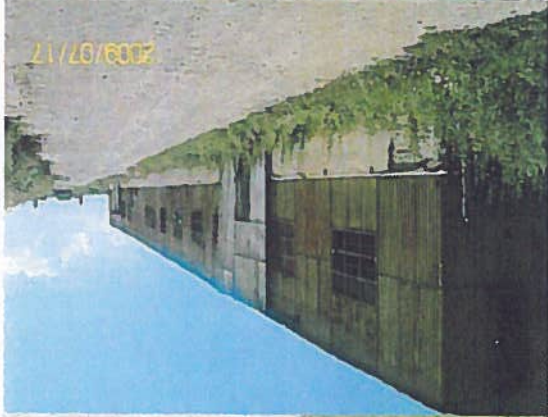
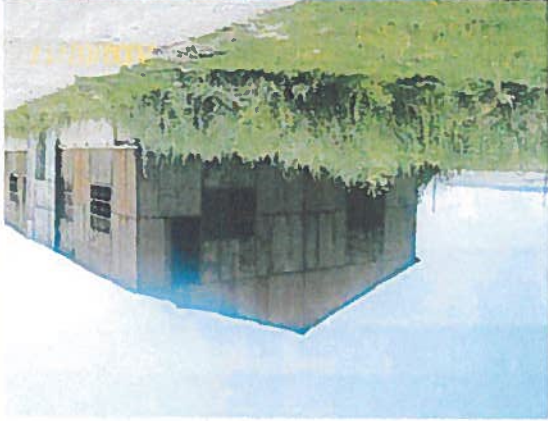
Denumirea constructiei	sau	Magazie
Numarul de identificare din planul	16	
de situatie		
Numar de niveluri	P	
Dimensiuni in plan	l=60,40 m b = 12,10m h = 4,00 m	
Suprafata construita	730,8mp	
Suprafata desfasurata	730,8 mp	
Descrierea structurii de rezistenta a	-schelet metalic tip baraca -soclu exterior, beton h= 1,00 m b=1 5 cm	
inchiderilor		
compartimentelor	interioare,	
finisaje exterioare si interioare		
Descrierea instalatiilor electrice,	-nu are bransament electric	
apa - canal, de incalzire,	-nu are bransament apa	
bransamente	-nu are bransament canalizare	
	-nu are bransament incalzire centralizata	
Anul edificarii	1960-1965	
Starea actuala	-degradata

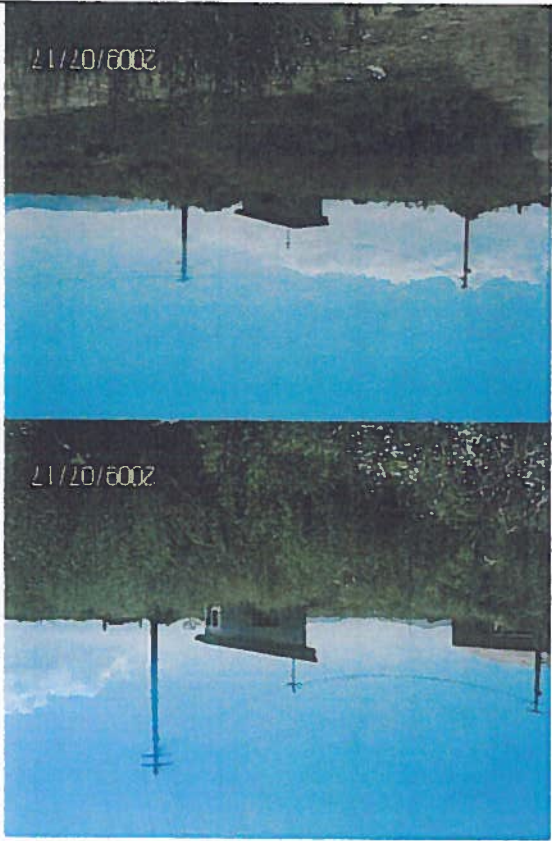
Denumirea constructiei sau Casa pomp a + vana	instalatiei
Numarul de identificare din planul 17	de situatie
S + P	Numar de niveluri
P - l=6.35 m b = 5.30 m h = 3.00 m S-l=3.70 m b = 3.50m h = 2.50m	Dimensiuni in plan
46.6 mp	Suprafata construita
46.6 mp	Suprafata desfasurata
Descrierea structurii de rezistenta a	Descrierea desfasurata
zidarie din caramida	finisaje exterioare si interioare
exterioare, -placa din beton armat	compartimentarilor
interioare, -vana subterana din beton armat	Descrierea instalatiilor electrice,
-are bransament electric	apa - canal, de incalzire,
-are bransament canalizare	bransamente
-nu are bransament canalizare	
-nu are bransament incalzire centralizata	Anul edificarii
	1960-1965

<p>-stare de functionare</p>

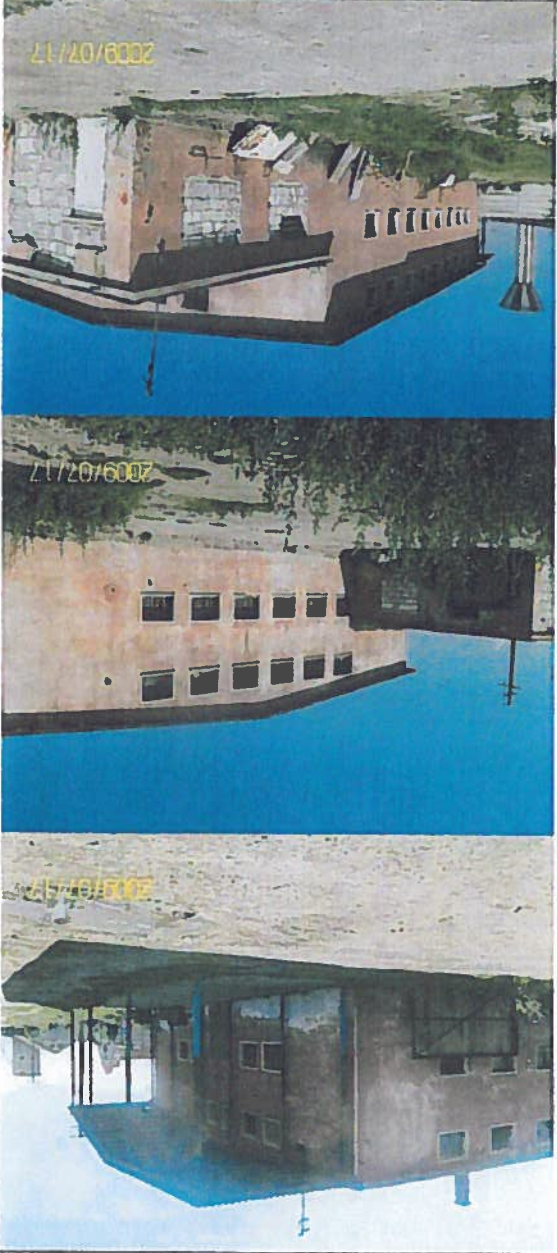
Denumirea constructiei sau Moara	Numarul de identificare din planul 18	de situatie	Numar de niveluri	P + 1	Dimensiuni in plan	1 - l = 30.60 m b = 20.60 m h = 6.40 m 2 - l = 8.50 m b = 4.00 m h = 3.40 m	Suprafata construita	664.36 mp	Suprafata desfasurata	1191.72 mp	Descrierea structurii de rezistenta a	-zidarie din caramida	ochidurilor	exterioare, -plansee prefabricate din beton armat	-schelet metalic	-finisaje:- tencuiala exterioara si interioara obisnuita	varuita	-invelitoare din placi de azbociment	Descrierea instalatiilor electrice, apa - canal, de incalzire, bransamente	-are bransament electric -nu are bransament canalizare -nu are bransament incalzire centralizata	Anul edificarii	1960-1965
----------------------------------	---------------------------------------	-------------	-------------------	-------	--------------------	---	----------------------	-----------	-----------------------	------------	---------------------------------------	-----------------------	-------------	---	------------------	--	---------	--------------------------------------	--	--	-----------------	-----------

<p>Starea actuala</p>	<p>Imagini foto</p>
<p>-degradata</p>

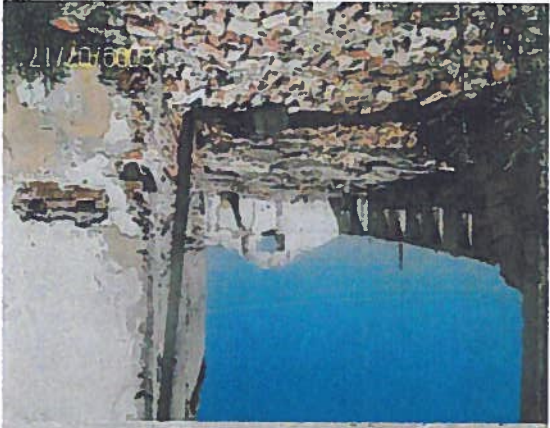
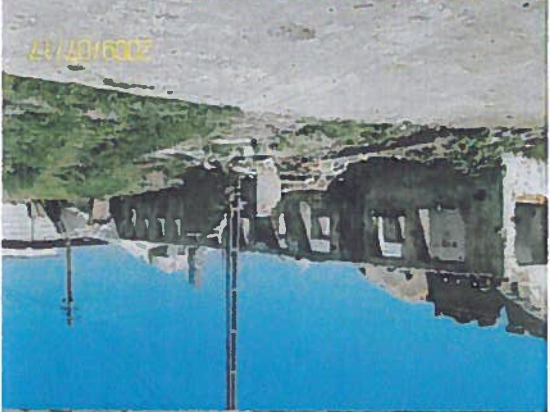
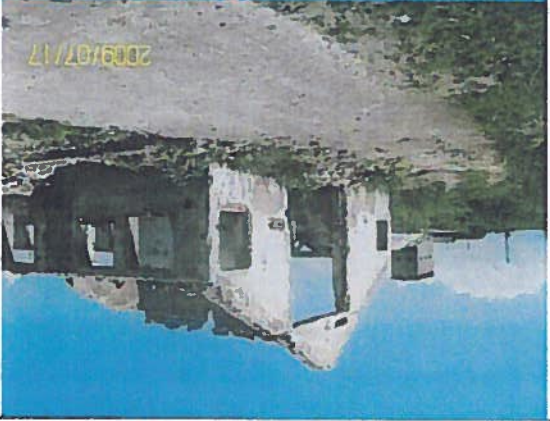
Denumirea constructiei sau Magazie	Instalatiei
Numarul de identificare din planul 19	de situatie
Numar de niveluri	P
Dimensiuni in plan	1= 34.00 m b = 10.40 m h = 2.30 m
Suprafata construita	353.6 mp
Suprafata desfasurata	353.6 mp
Descrierea structurii de rezistenta a	-zidarie din caramida
inchiderilor	exterioare,
compartimentarilor	interioare,
finisaje exterioare si interioare	
Descrierea instalatiilor electrice,	-nu are bransament electric
apa - canal, de incalzire,	-nu are bransament apa
bransamente	-nu are bransament canalizare
	-nu are bransament incalzire centralizata
Anul edificarii	1960-1965

<p>Starea actuala</p>	
<p>imagini foto</p>	<p>-degradare avansata</p>

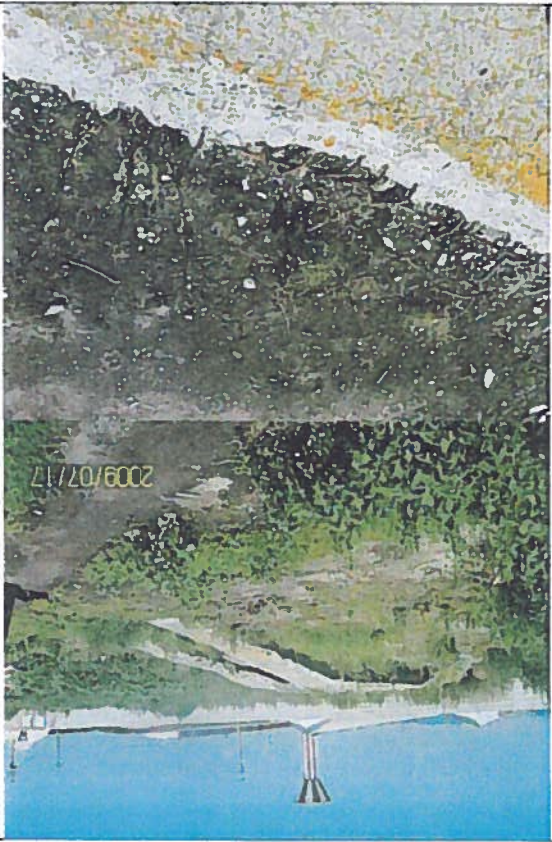
Denumirea constructiei	sau	Rampa beton
Numarul de identificare din planul	20	
de situatie		
Numar de niveluri	P	
Dimensiuni in plan	l=22.00 m b = 2.70 m h = 1.00 m	
Suprafata construita	59.40 mp	
Suprafata desfasurata	59.40 mp	
Descrierea structurii de rezistenta a	-beton armat	
inchiderilor	exterioare,	
compartimentarilor	interioare,	
finisaje exterioare si interioare		
Descrierea instalatiilor electrice,	-nu are bransament electric	
apa - canal, de incalzire,	-nu are bransament canalizare	
bransamente	-nu are bransament incalzire centralizata	
Anul edificarii	1970-1978

<p>Starea actuala</p>	<p>-degradata</p>
<p>Imagini foto</p>

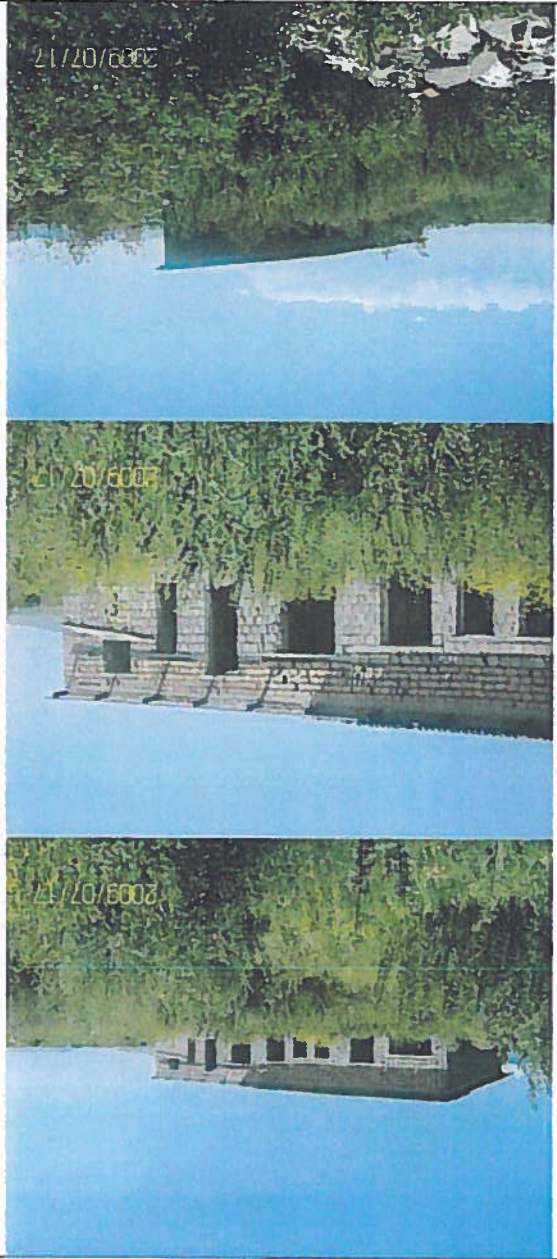
Denumirea constructiei sau	Magazie	Numarul de identificare din planul	de situatie	Numar de niveluri	P	Dimensiuni in plan	l=24,10 m b = 7,85 m h = 3,00 m	Suprafata construita	189,20 mp	Suprafata desfasurata	189,20 mp	Descrierea structurii de rezistenta a	-zidarie din blocuri de beton -grinzi exterioare, pana metalice -centuri beton armat compartimentarilor interioare, -acoperis cu grinzi metalice - finisaje exterioare si interioare	Descrierea instalatiilor electrice, -nu are bransament electric apa - canal, de incalzire, -nu are bransament canalizare bransamente	Anul edificarii	1980
----------------------------	---------	------------------------------------	-------------	-------------------	---	--------------------	---------------------------------	----------------------	-----------	-----------------------	-----------	---------------------------------------	---	--	-----------------	------

<p>Imagini foto</p>
<p>-degradata</p>	<p>Sarcă actuală</p>

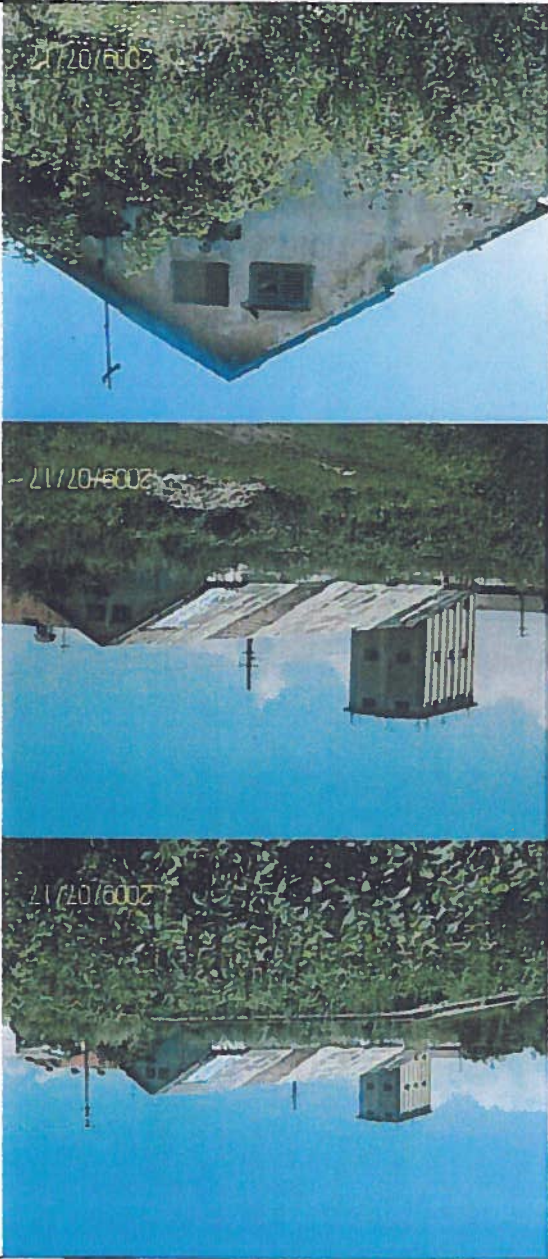
Denumirea constructiei	sau	Magazie de pesticide
Numarul de identificare din planul	22	
de situatie		
Numar de niveluri	P	
Dimensiuni in plan	l=43.30 m b = 10.30 m h = 2.50 m	
Suprafata construita	446.00 mp	
Suprafata desfasurata	446.00 mp	
Descrierea structurii de rezistenta a	- zidarie de caramida	
inchiderilor	exterioare, sarpanta din lemn -finisaje:	
compartimentarilor	interioare, tencuieli obisnuite	
finisaje exterioare si interioare	invelitoare mixta	
Descrierea instalatiilor electrice,	-are bransament electric	
apa - canal, de incalzire,	-nu are bransament apa	
bransamente	-nu are bransament canalizare	
Anul edificarii	1960-1965	-nu are bransament incalzire centralizata

<p>-degradare avansata</p>

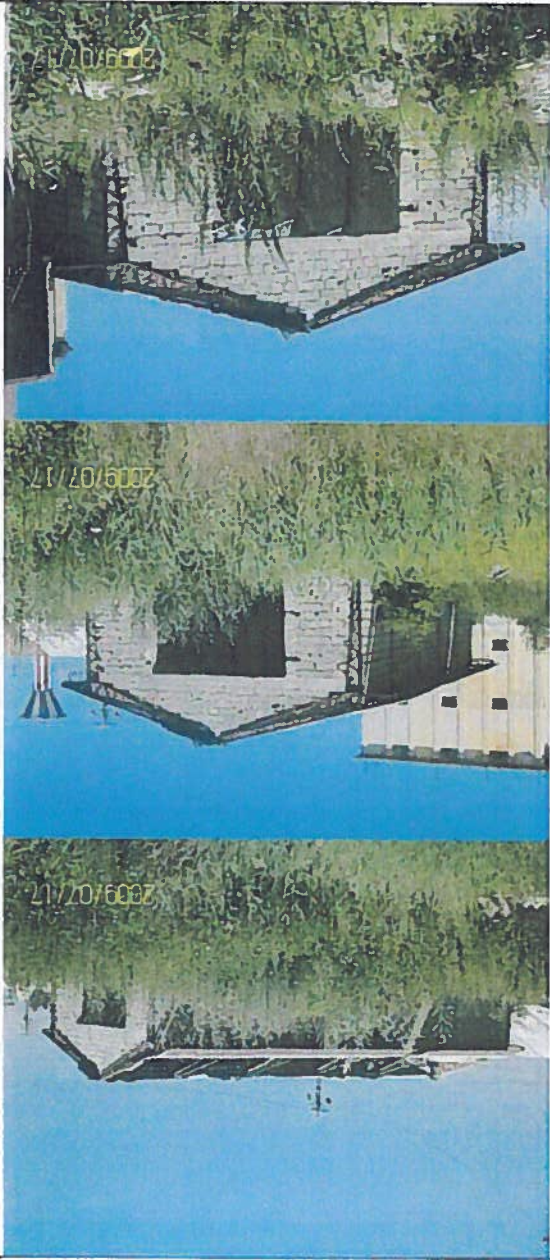
Denumirea constructiei sau	Magazie ciment
Numarul de identificare din planul	23
de situatie	
Numar de niveluri	P
Dimensiuni in plan	l= 15,20 m b = 8,20 m h = 3,20 m
Suprafata construita	125,00 mp
Suprafata desfasurata	125,00 mp
Descrierea structurii de rezistenta a	-structura metalica
inchiderilor	-zidarie exteriora din blocuri de beton -invelitoare
compartimentarilor	interioare,
finisaje exterioare si interioare	din placi ondulate de azbociment
Descrierea instalatiilor electrice,	-nu are bransament electric
apa - canal, de incalzire,	-nu are bransament canalizare
bransamente	-nu are bransament incalzire centralizata
Anul edificarii	1970-1978

-degradata

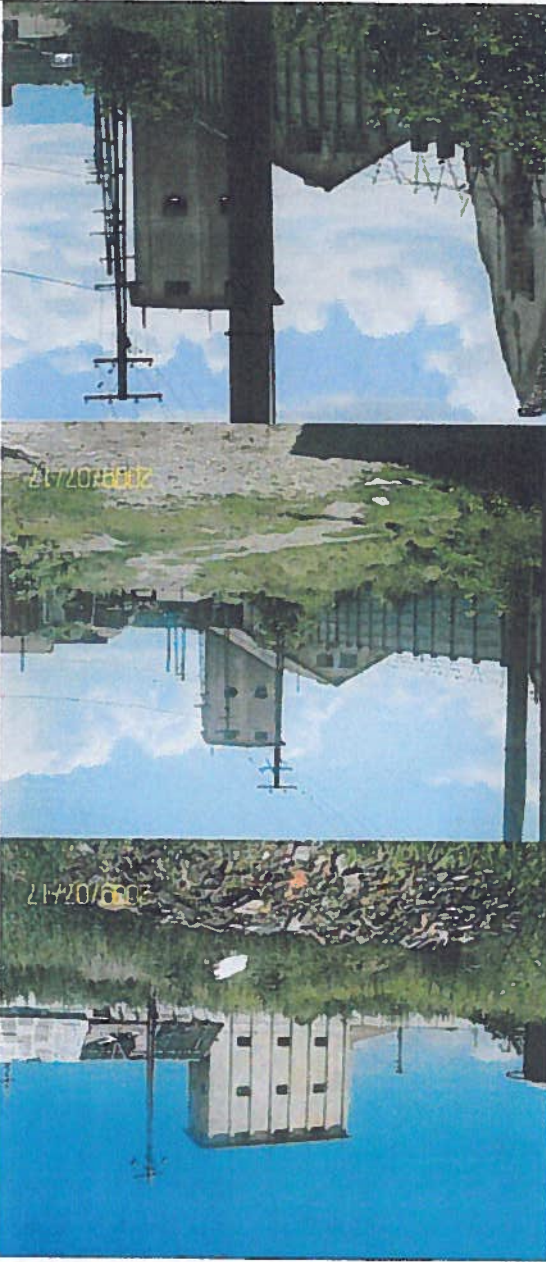
Denumirea instalatiei	Magazie cereale
Numarul de identificare din planul de situatie	24
Numar de niveluri	P + 2
Dimensiuni in plan	1 = 11.90 m b = 6.00 m h = 12.00 m
Suprafata construita	71.40 mp
Suprafata desfasurata	214.20 mp
Descrierea structurii de rezistenta a	-zidarie din caramida
inchiderilor	exterioare, -plansee beton
compartimentarilor	interioare, -finisaje: -tencuile obisnuite
finisaje exterioare si interioare	
Descrierea instalatiilor electrice, apa - canal, de incalzire, bransamente	-are bransament electric (nefunctional) -nu are bransament canalizare -nu are bransament incalzire centralizata
Anul edificarii	1960-1965

-degradata

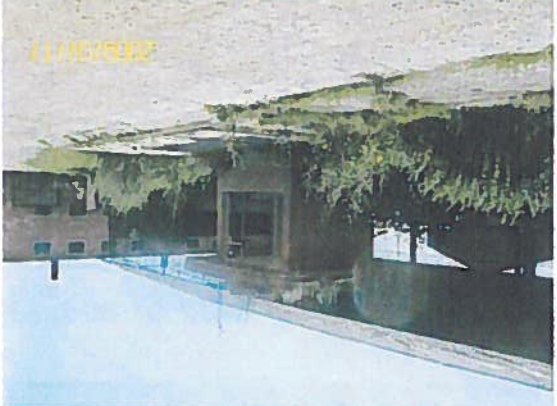
Denumirea constructiei sau Casa + bascula	Instalatiei
Numarul de identificare din planul 26	Numarul de niveluri
	de situatie
	P
Dimensiuni in plan	$l = 3.30 \text{ m}$ $b = 3.30 \text{ m}$ $h = 3.00 \text{ m}$
Suprafata construita	26.00 mp
Suprafata desfasurata	26.00 mp
Descrierea structurii de rezistenta a	- stalpi beton armat - zidarie
inchiderilor	exterioare, portanta b = 30 cm - placa
compartimentarilor	interioare, beton armat - cuva beton
finisaje exterioare si interioare	armat
Descrierea instalatiilor electrice,	- nu are bransament electric
apa - canal, de incalzire,	- nu are bransament apa
bransamente	- nu are bransament canalizare
	- nu are bransament incalzire centralizata
Anul edificarii	1960-1965

<p>Imagini foto</p>	<p>-degradata</p>

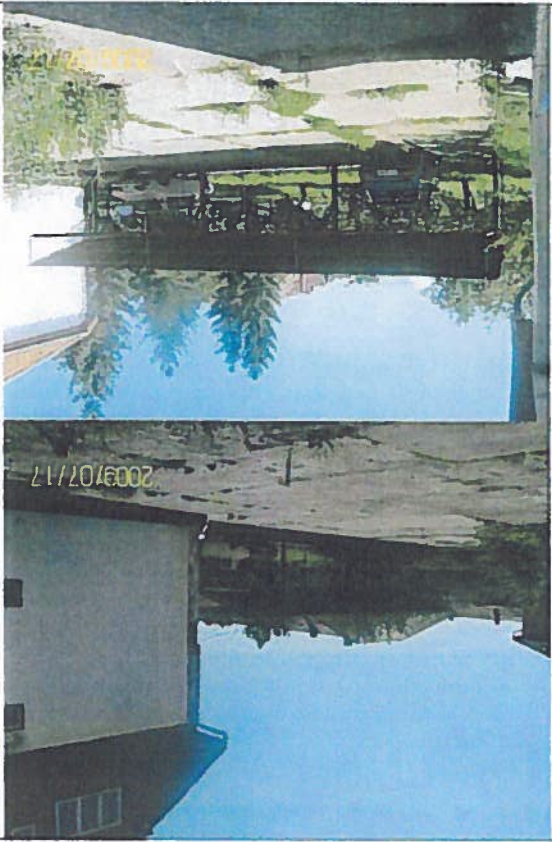
Denumirea constructiei sau	Sopron
Numarul de identificare din planul	27
de situatie	
Numar de niveluri	P
Dimensiuni in plan	l= 13.50 m b = 6.00 m h = 3.10 m
Suprafata construita	81.00 mp
Suprafata desfasurata	81.00 mp
Descrierea structurii de rezistenta a	-structura metalica -stapi metalici
inchiderilor	exterioare, -grinzi metalice l 10 si tevi 30 x 30
compartimentarilor	interioare, -invelitoare din placi ondulate
finisaje exterioare si interioare	
Descrierea instalatiilor electrice,	-nu are bransament electric
apa - canal, de incalzire,	-nu are bransament canalizare
bransamente	-nu are bransament incalzire centralizata
Anul edificarii	1980

<p>Starea actuala</p>	<p>imagini foto</p>
<p>-degradata</p>

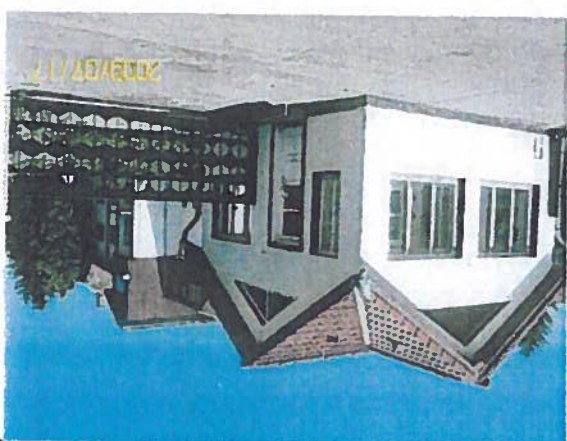
Denumirea constructiei	Poarta acces
Numarul de identificare din planul	28
de situatie	
Numar de niveluri	P
Dimensiuni in plan	5.45 x 4.65 m h= 4.25 m
Suprafata construita	25.34 mp
Suprafata desfasurata	25.34 mp
Descrierea structurii de rezistenta a	-zidarie de caramida B=35cm -compartimentari din
inchiderilor	exterioare, caramida - finisaje: -tencuieli driscuite - pardoseala
compartimentarilor	interioare, beton -sarpana lemn, invelitoare tigla Bramac
finisaje exterioare si interioare	
Descrierea instalatiilor electrice,	-bransament electric nefunctional
apa - canal, de incalzire,	-nu are bransamente de apa-canal, incalzire
bransamente	
Anul edificarii	1980

-degradata

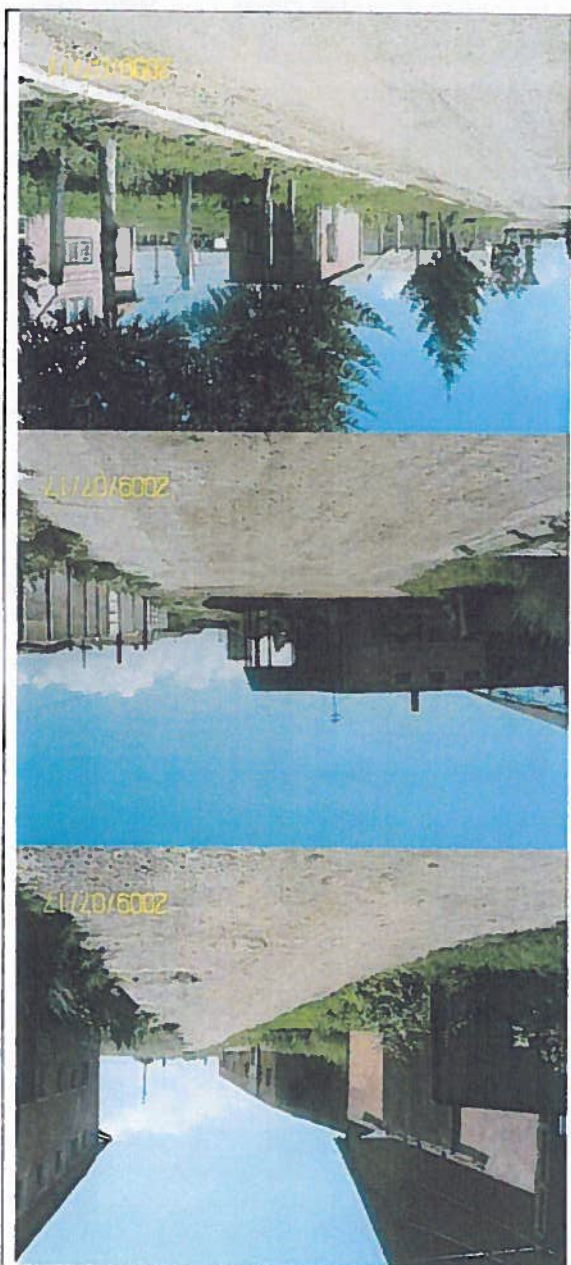
Denumirea constructiei	sau	Drum acces betonat
Numarul de identificare din planul	29	
de situatie		
Numar de niveluri	P	
Suprafata construita	4673.00 mp	
Suprafata desfasurata	4673.0 mp	
Descrierea structurii de rezistenta a	-carosabil betonat	
inchiderilor	exterioare,	
compartimentarilor	interioare,	
finisaje exterioare si interioare		
Descrierea instalatiilor electrice,	-nu exista bransamente	
apa - canal, de incalzire,		
bransamente		
Anul edificarii	1970-1978	
Starea actuala	-stare avansata de degradare

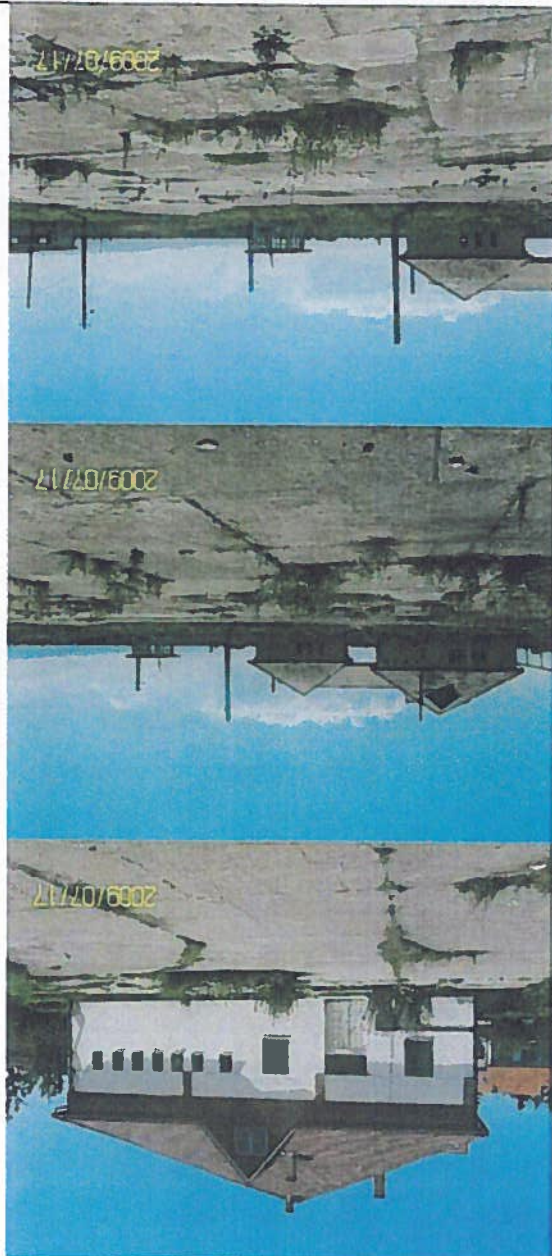
Denumirea constructiei	sau	Platforme betonate
Numarul de identificare din planul	30	
de situatie		
Numar de niveluri	P	
Suprafata construita	8598.00 mp	
Suprafata desfasurata	8598.00 mp	
Descrierea structurii de rezistenta a	-carosabil betonat	
inchiderilor	exterioare,	
compartimentarilor	interioare,	
finisaje exterioare si interioare		
Descrierea instalatiilor electrice,	-nu exista bransamente	
apa - canal, de incalzire,		
bransamente		
Anul edificarii	1970-1978	
Starea actuala	-degradata

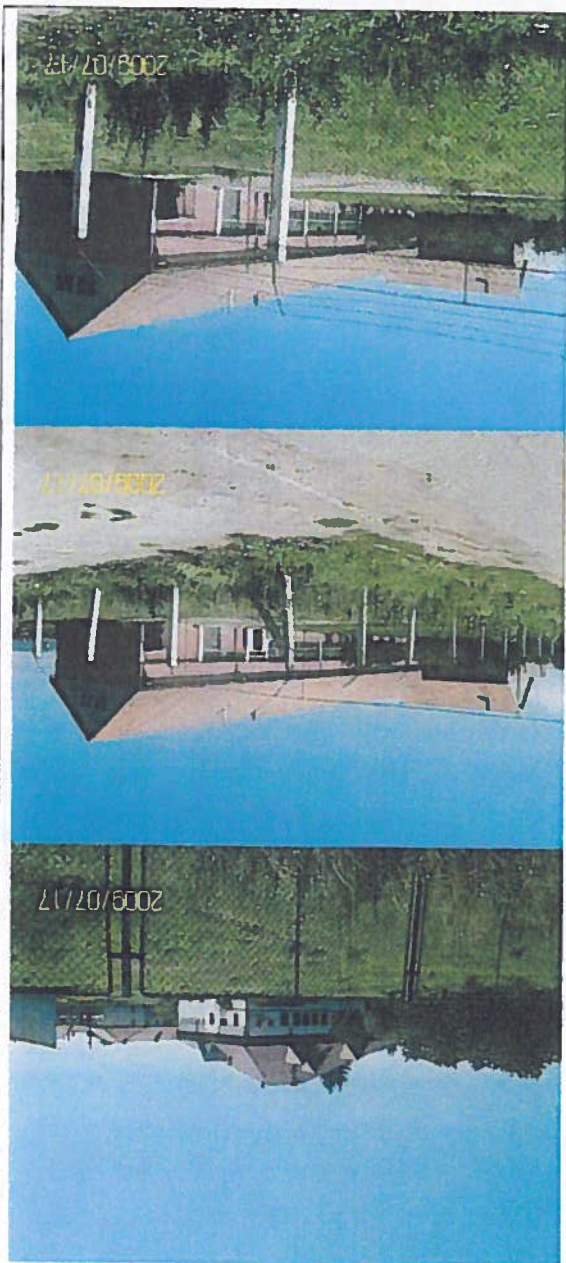
Denumirea constructiei	sau	Gard cu plasa de sarma
Numarul de identificare din planul	31	de situatie
Numar de niveluri	P	
Dimensiuni in plan	1558 ml	
Descrierea structurii de rezistenta a	-gard cu plasa de sarma montat pe stalpi metalici si	
inchiderilor	exterioare, de beton	
compartimentarilor	interioare,	
finisaje exterioare si interioare		
Descrierea instalatiilor electrice,	-nu exista bransamente	
apa - canal, de incalzire,		
bransamente		
Anul edificarii	1960-1970	
Starea actuala	-degradata
