**STUDIU GEOTEHNIC
PENTRU
“REABILITARE STR. PÂRÂULUI DIN MUN. SFÂNTU GHEORGHE,
CUPRINZÂND CAROSABIL, TROTUAR, CANALIZARE PLUVIALĂ ȘI
ILUMINAT PUBLIC”**

(pr. nr. 908 / 2015)

Sf. Gheorghe, august 2015

S.C. GEMINEX S.R.L.
Sf. Gheorghe

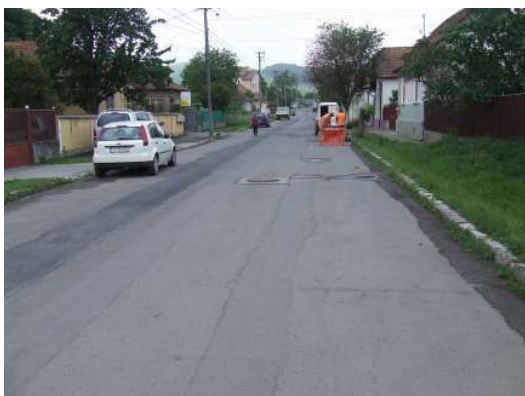
Zona sondajului nr. 1
(fotografie în direcție vestică)

Carosabilul strazii Pârâului este acoperit cu covor asfaltic, peticit în mai multe rânduri, prezintă denivelări, mai ales în zona capacelor și grătarelor de canal. Local este fisurat, crăpat. Trotuarul este discontinuu și este degradat. Bordura din beton prezintă degradare avansată.

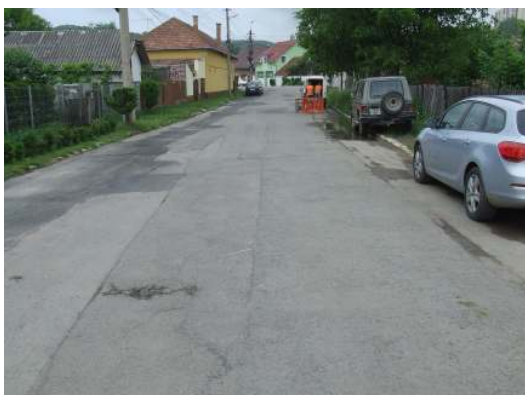
Zona sondajului nr. 2
(fotografie în direcție vestică)
