**STUDIU GEOTEHNIC
PENTRU
"REABILITARE STR. BERZEI ÎNTRE
STR. PRIMĂVERII ȘI STR. BRAZILOR
DIN MUNICIPIUL SF. GHEORGHE", JUD. COVASNA**

(pr. nr. 903 / 2015)

**S.C. GEMINEX S.R.L.
Sf. Gheorghe**

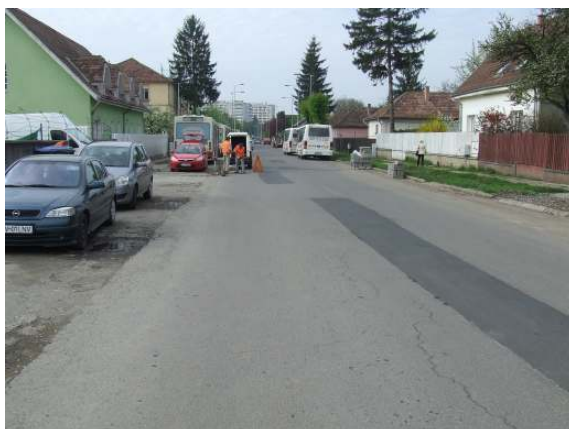
Zona sondajului nr. 1
(fotografie în direcție sudică)

Tronsonul investigat al străzii Berzei este acoperit cu îmbrăcămintă asfaltică. Suprafața covorului asfaltic prezintă fisuri, crăpături și plombări. Pe latura estică a străzii există o bandă de parcare betonată, în stare avansată de degradare.

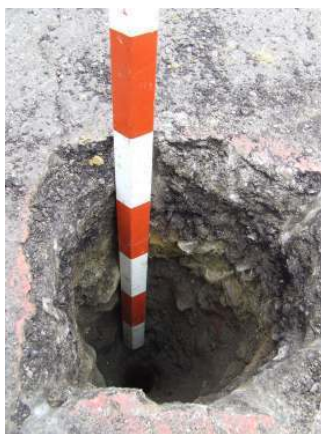
Sondajul nr. 1

Sistemul rutier actual al străzii are grosimea de 50 cm, cu următoarea structură:

- 10 cm îmbrăcămintă asfaltică
- 10 cm piatră spartă (andezit) împănată cu nisip
- 15 cm balast de râu (bolovăniș, pietriș cu nisip, andezitic)
- 15 cm balast de râu (bolovăniș, pietriș cu nisip, andezitic)

Terenul de fundare: argilă neagră, cu plasticitate mare, plastic consistentă spre vâtoasă.
