**STUDIU GEOTEHNIC  
PENTRU  
"MODERNIZARE STRADA VULTURILOR,  
MUNICIPIUL SF. GHEORGHE",  
JUD. COVASNA**

**(pr. nr. 832 / 2014)**

<u>Denumirea proiectului:</u>	<b>"Modernizare strada Vulturilor, Municipiul Sf. Gheorghe, jud. Covasna"</b>
<u>Beneficiarul investiției:</u>	<b>Municipiul Sf. Gheorghe</b>
<u>Proiectant general:</u>	<b>S.C. TOP-PROIECT &amp; CONSULTING S.R.L., Sf. Gheorghe</b>
<u>Localizarea:</u>	<b>Sf. Gheorghe, jud. Covasna</b>
<u>Faza de proiectare:</u>	<b>studiu geotehnic</b>

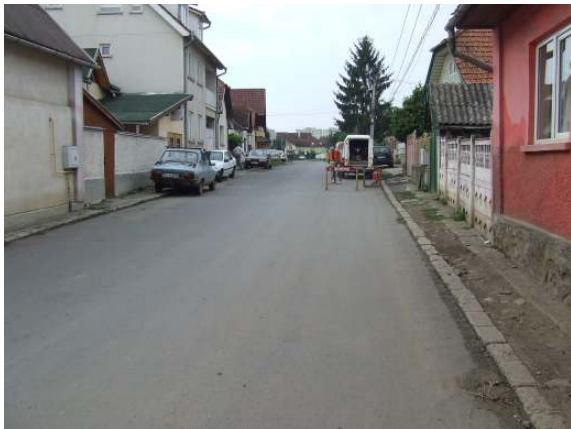
Zona  
sondajului  
nr. 1  
(fotografie în  
direcție  
sudică)

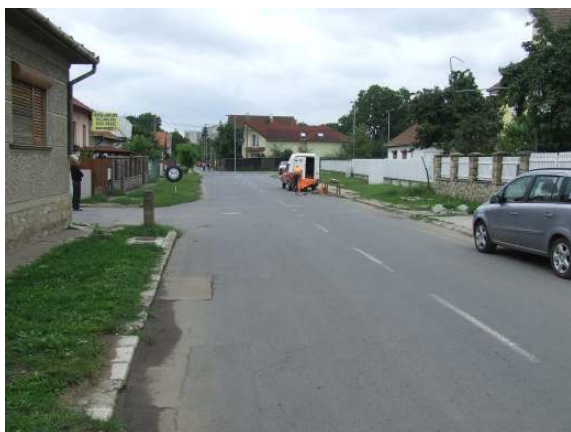
Zona  
sondajului  
nr. 2  
(fotografie în  
direcție  
sudică)
