**STUDIU GEOTEHNIC
PENTRU
"REABILITARE STR. NICOLAE IORGA DIN
MUN. SFÂNTU GHEORGHE, CUPRINZÂND CAROSABIL"**

(pr. nr. 899 / 2015)

**MUNICIPIUL SF. GHEORGHE
jud. Covasna**

**S.C. GEMINEX S.R.L.
Sf. Gheorghe**

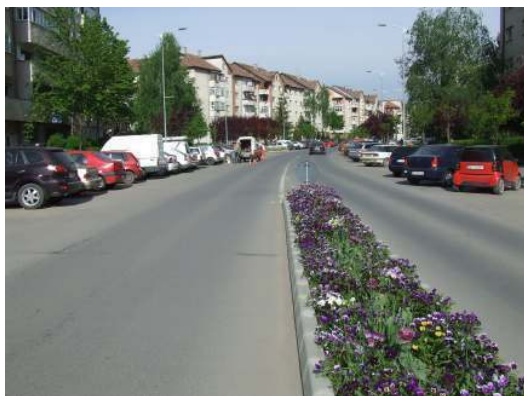
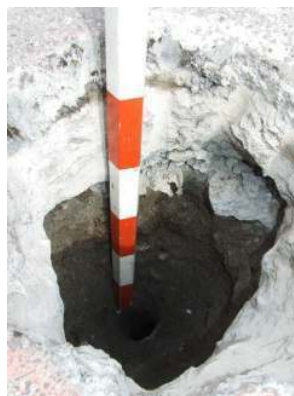
Sondajul nr. 1

Zona sondajului nr. 1
(fotografie în direcție nord-vestică)

Structura sistemului rutier: are grosimea de 55 cm:

6 cm asfalt

20 cm placa de beton

10 cm piatră spartă (gresie) împănată cu nisip

19 cm pietriș cu nisip

Terenul de fundare este alcătuit dintr-un orizont de umplutură din nisip și nisip prăfos cenușiu cu pietriș și fragmente de cărămidă.

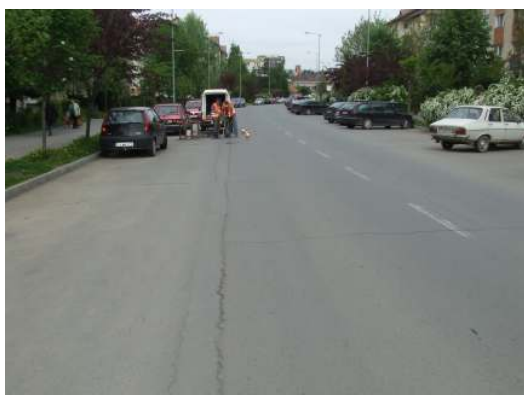
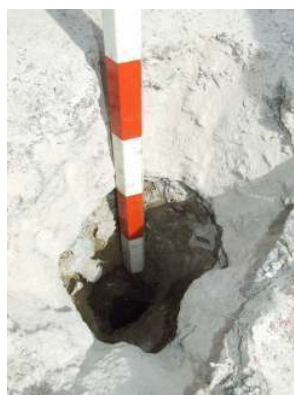
Sondajul nr. 2

Zona sondajului nr. 2
(fotografie în direcție nord-vestică)

Structura sistemului rutier: sondajul a fost executat pe o crăpătură longitudinală, presupusă a fi limita dintre carosabil și o lărgire ulterioară. În cadrul structurii rutiere nu se observă deosebire pe o parte și alta a crăpăturii, singura diferență este existența unui strat de geotextil pe partea dinspre trotuar, care nu

se continuă înspre axul drumului. Crăpătura se pare ca s-a dezvoltat numai în îmbrăcămintea asfaltică, nu se continuă în betonul subiacent.

Structura rutieră are grosimea de 40 cm:

6 cm covor asfaltic (spre banda de circulație turnat direct pe beton, spre banda de parcare existând între ele un strat de geotextil)

17 cm beton

17 cm de nisip gălbui cu piatră spartă (gresie)

Terenul de fundare: este alcătuit din nisip argilos cenușiu de 70 cm grosime, cu structură deranjată (umplutură), cu pietriș și fragmente de cărămidă, plastic consistentă.

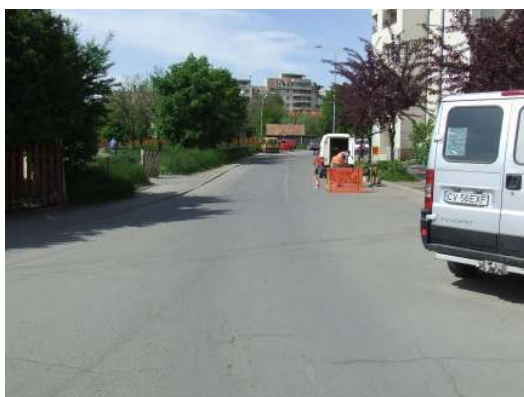
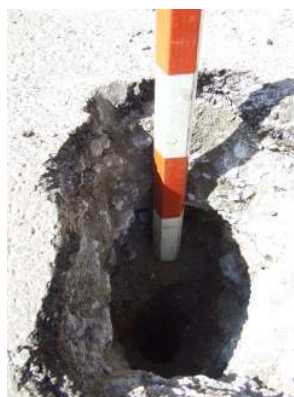
Sondajul nr. 3

Zona sondajului nr. 3
(fotografie în direcție nordică)

Structura sistemului rutier: sondajul a fost executat în porțiunea îngustată a străzii, prin care se racordează de strada Pescarilor.

Structura rutieră are grosimea de 25 cm:

5 cm asfalt

20 cm grosime de beton concasat la mărimea pietrișului

Terenul de fundare: praf argilos brun (partea inferioară cenușie) de 75 cm grosime, sub care urmează un strat din același material, dar negru din cauza conținutului de materie organică.
