## **STUDIU GEOTEHNIC**

**TITLU PROIECT:** Reabilitare pasaj rutier situat pe str. Gabor Aron, care supratraverseaza str. Libertatii, din Municipiul Sfantu Gheorghe, jud. Covasna

**PROIECT NR.:**314/ decembrie 2018

**FAZA :**DALI

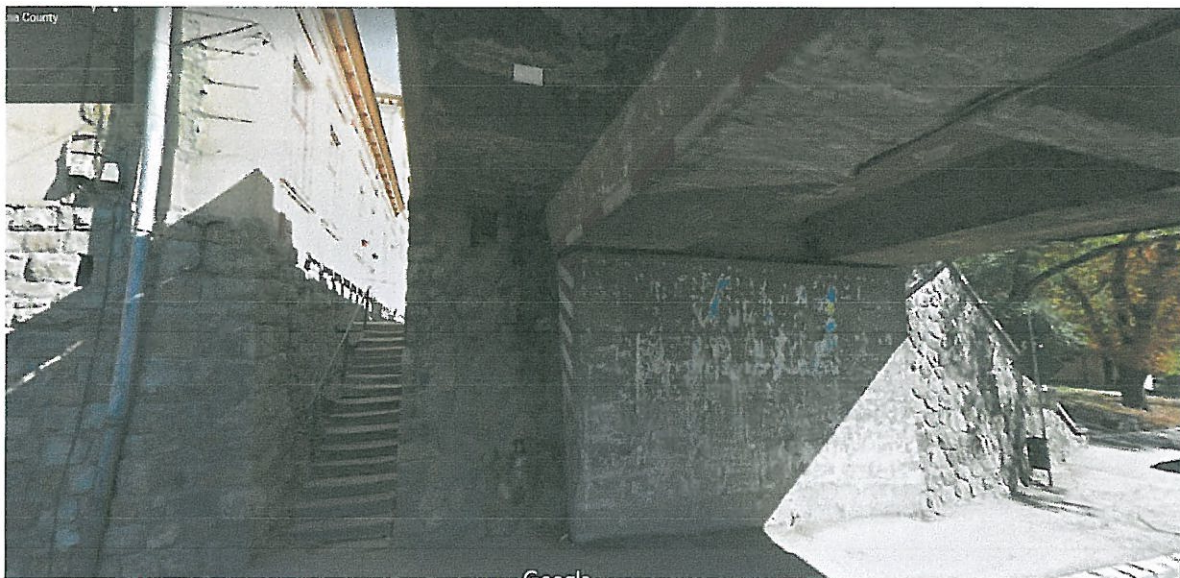
Cladirea Spitalului Judetean, fatada de pe strada Libertarii, este la o distanta de circa 1,60m de elevatie culee.

Scara care caboara din strada Gabor Aron in strada Liberatii este lipita de Zidul cladirii Spitalului Judetean si de zid culee.

Pe strada Libertatii, la o distanta de circa 3,0m de pilon pila se afla o locuinta cu regim S+P.

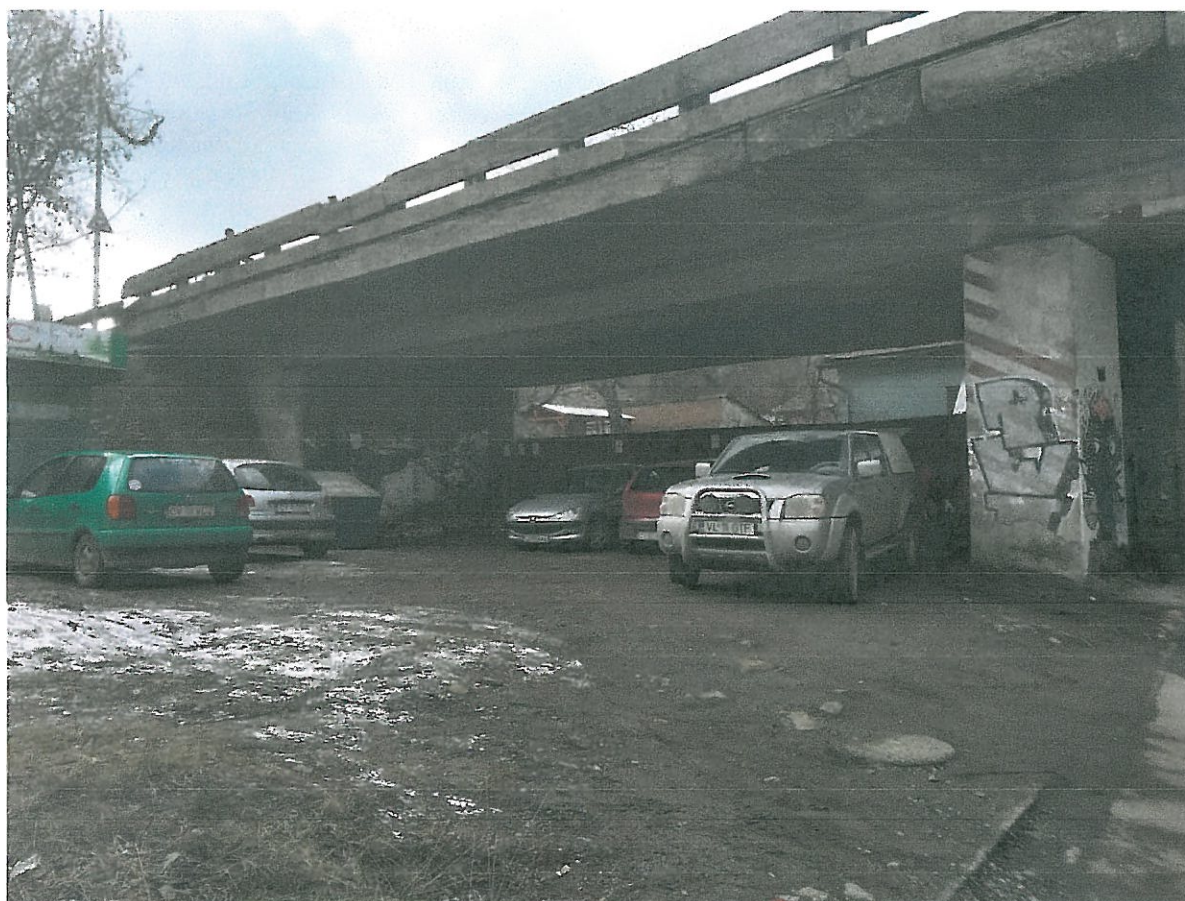
In zona de sub pasaj, deschiderea 2: pila- culee 2 (spre sensul giratoriu), precum si zona de langa pasaj ( stanga strada Libertatii) se va amenaja o parcare auto

Zona parcare:Accesul se face din strada Libertatii.
