# STUDIU ASUPRA ELEMENTELOR DE CONSTRUCTII

<b>PLANSHOW</b> S.R.L.	SF. GHEORGHE, 520023, str. GÖDRI FERENC, nr. 19, bl. 5, sc. A, et. 3, ap. 7, jud. COVASNA, cui. RO 33168397, nr. reg. com. J14/125/2014, tel: +40 741 919 671, e-mail: office@planshow.ro		<b>MUNICIPIUL SFÂNTU GHEORGHE</b>	Pr. nr. 09 / 2024
	<b>AMENAJARE CLĂDIRE EDUCAȚIONALĂ ȘI EXPOZIȚIONALĂ</b>	Beneficiar:	jud. CV, Mun. SFÂNTU GHEORGHE, str. KÓS KÁROLY, nr. 21-25	Faza: D.A.L.I.
Titlu proiect:	Localitate:

**Raport de încercare nr. 07/07.03.2025****I. Date generale**

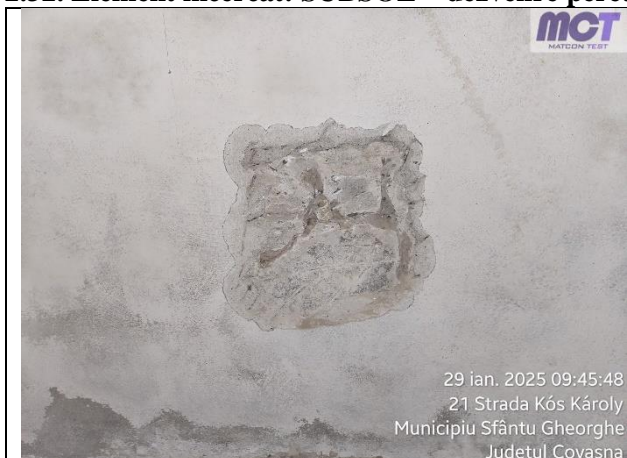
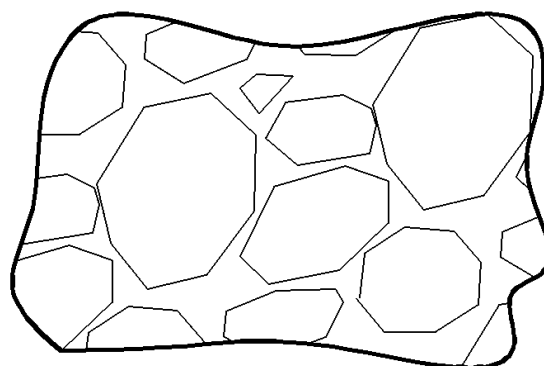
**2.32. Element încercat: SUBSOL – dezvelire perete (sondaj S1 pe plan subsol)**

Zidărie din piatră.

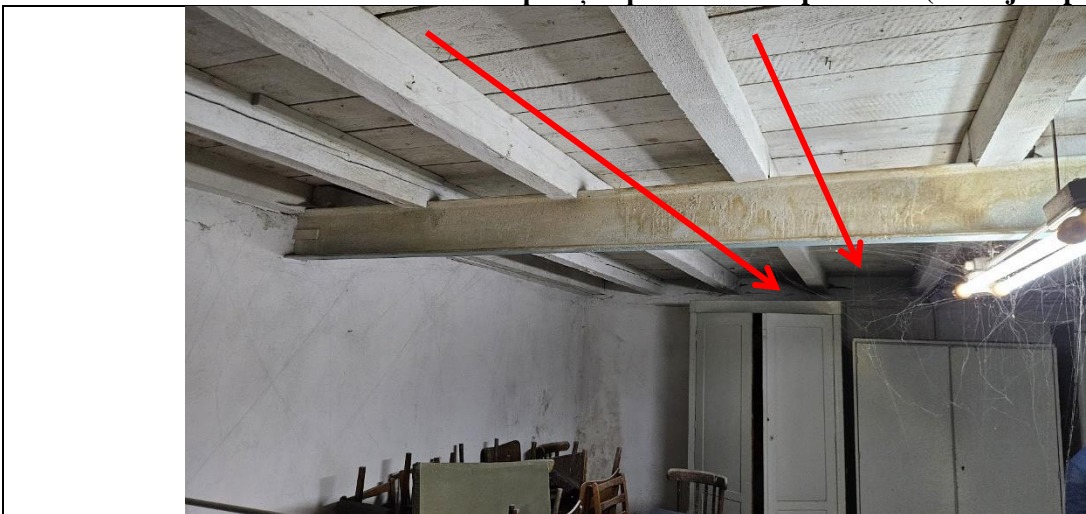
**2.34. Element încercat: ETAJ – dezvelire planșeu peste sala de spectacole (sondaj S6 pe plan etaj)**

Imagine realizată dintr-o anexă cu tavanul situat la același nivel cu tavanul sălii de spectacol.
