STUDIU DE PARAMENT

PLANSHOW S.R.L.	<small>SF. GHEORGHE, 520023, str. GÖDRI FERENC, nr. 19, bl. 5, sc. A, et. 3, ap. 7, jud. COVASNA, cui. RO 33168397, nr. reg. com. J14/125/2014, tel: +40 741 919 671, e-mail: office@planshow.ro</small>	MUNICIPIUL SFÂNTU GHEORGHE		Pr. nr.
		Beneficiar:		09 / 2024
Titlu proiect:	AMENAJARE CLĂDIRE EDUCAȚIONALĂ ȘI EXPOZIȚIONALĂ			Faza:
	Localitate:	jud. CV, Mun. SFÂNTU GHEORGHE, str. KÓS KÁROLY, nr. 21-25		D.A.L.I.

**STUDIU DE PARAMENT LA FAȚADA CLĂDIRILOR DE PE STR. KÓS KÁROLY NR. 21-25,
PENTRU INVESTIȚIILE: AMENAJARE CENTRU DE EXPERIENȚĂ CASĂ DE JOACĂ
ȘTIINȚIFICĂ ÎN FOSTA FABRICĂ DE ȚIGARETE ȘI AMENAJARE CLĂDIRE
EDUCAȚIONALĂ ȘI EXPOZIȚIONALĂ
SFÂNTU GHEORGHE, JUDEȚUL COVASNA**

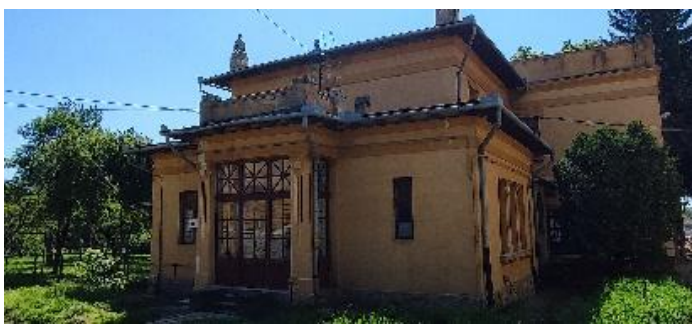
1. C14

Fațada clădirii păstrează decorații parietale, cornișe, coloane și profilaturi ale solbancului realizate din cărămidă. Fațada clădirii păstrează două tipuri de tencuială. Primul tip de tencuială este pe bază de var cu nisip care acoperă uniform pereții exteriori a fațadei și este acoperit cu patru straturi succesive de zugrăveală de culoare alb, verde și ocră. Sondajele stratigrafice efectuate pe fațada clădirii atestă ca cromatica actuală a fațadei nu corespunde cromaticii inițiale. În sondajele deschise sa localizat culoarea verde deschis care acoperă uniform fațada clădirii și pe ornamentele arhitecturale, coloane, ornamentele antablamentei.

În sondajele deschise aceste straturi de văruială nu păstrează pictură murală, decorații parietale.

Al doilea tip de tencuială este pe bază de ciment reprezentând intervențiile de reparație ulterioare. Acest strat de tencuială este acoperit de zugrăveala actuală a clădirii. În sondajele deschise aceste straturi de văruială nu păstrează pictură murală, decorații parietale.

- Propunem păstrarea și punerea în valoare a suprafețelor de tencuiești de epocă care păstrează decorații.
- Propunem păstrarea, punerea în valoare și reconstruirea decorațiilor parietale, cornișe, coloane și profilaturi ale solbancului.

- Este indicat îndepărtarea tencuielilor pe bază de ciment de pe exteriorul clădirilor, inclusiv a reparațiilor cu materiale necorespunzătoare. Zidăria trebuie lăsată cel puțin 6 luni să se usuce, după care se poate retencui cu mortar pe bază de var și nisip. Pentru delimitarea zonelor cu tencuială pe bază de ciment propunem consultarea restauratorului de pictură murală.

- Se vor îndepărta tencuielile compromise de umiditate și dizlocate în jurul crăpăturilor.
- Lacunele, lipsurile tencuielii de epocă vor fi completate la nivel, cu mortar pe bază de var fără adaos de ciment. Pentru integrarea chituirilor și a tencuielilor vor fi folosite var pasta doliat în apă, la colorare se utilizează pigmenți pe bază de pământ.

- Pentru cromatica văruielilor exterioare propunem culoarea alb pentru elementele decorative stucate și culoarea ocru deschis sau verde deschis pentru suprafețele planare (luând în considerație descrierea strafigrafiei pereților exteriori prezentat în concluzia cercetării de parament).

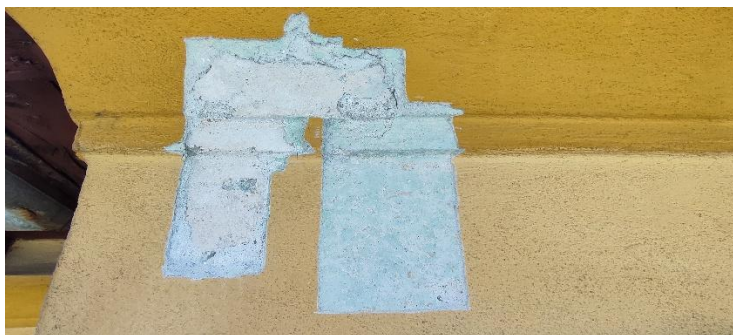
Sondaj stratigrafic, fațada nord-vestic

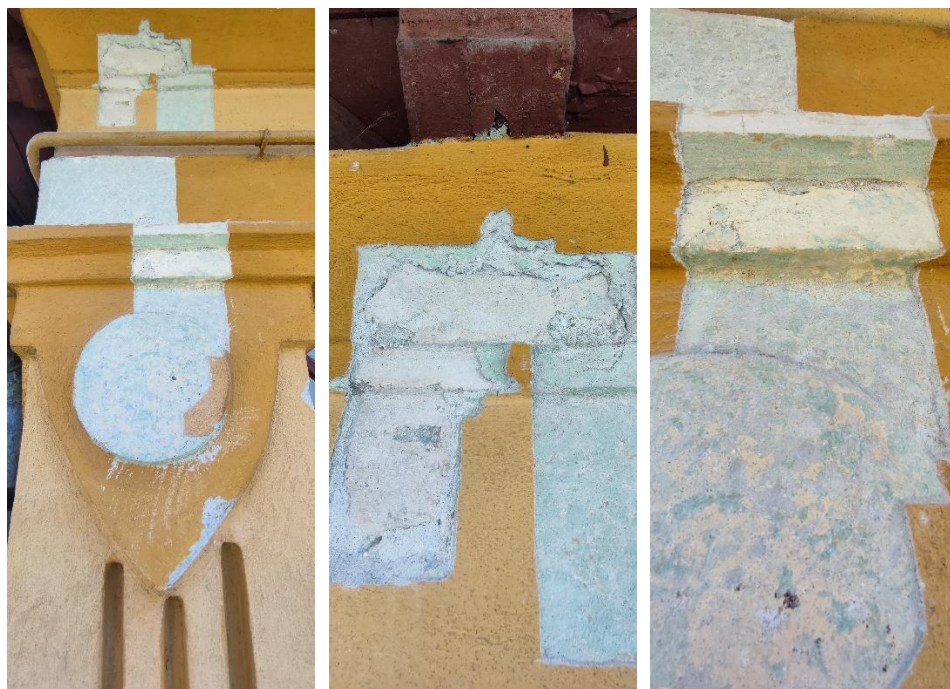
Sondaj stratigrafic, culoarea inițială a ornamentelor arhitecturale, fațada nord-vestic.

Am identificat patru perioade din aspectul cromaticii. Prima perioadă păstrează culoarea alb aplicat uniform. Al doilea perioadă păstrează culoarea verde deschis aplicat uniform. Al treilea perioadă păstrează culoarea ocru aplicat uniform. A patra perioadă este reprezentat de cromatica actuală a clădirii.

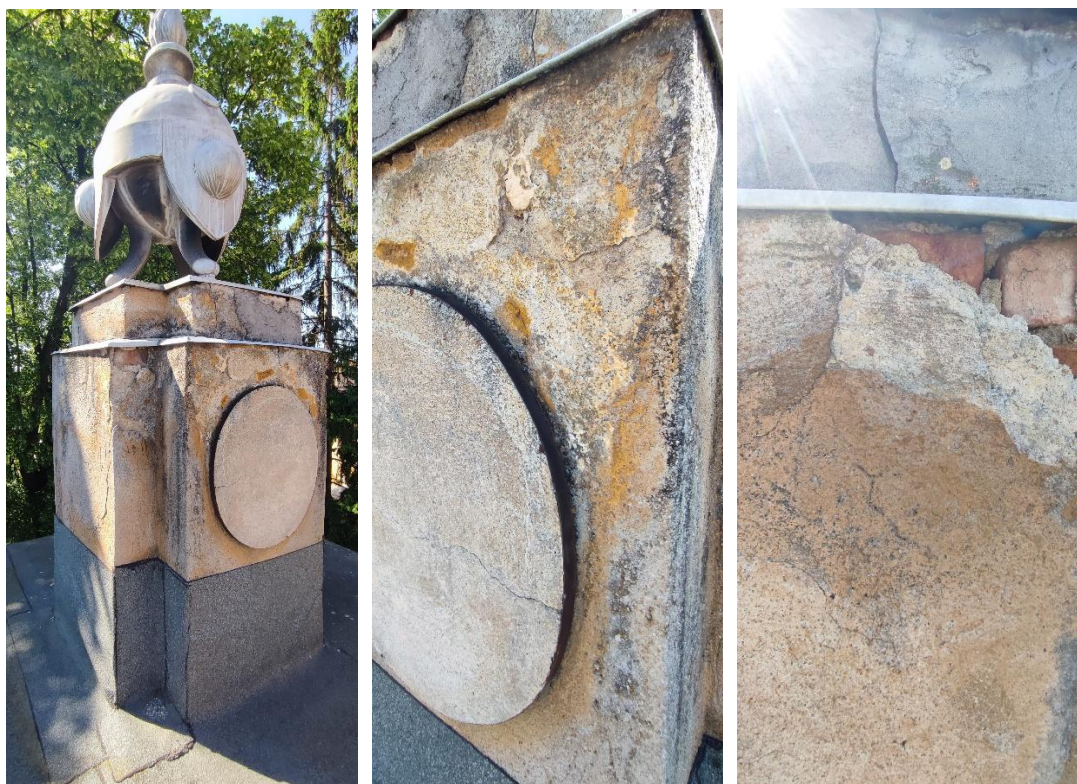
Ornamente arhitecturale, acoperișul clădirii

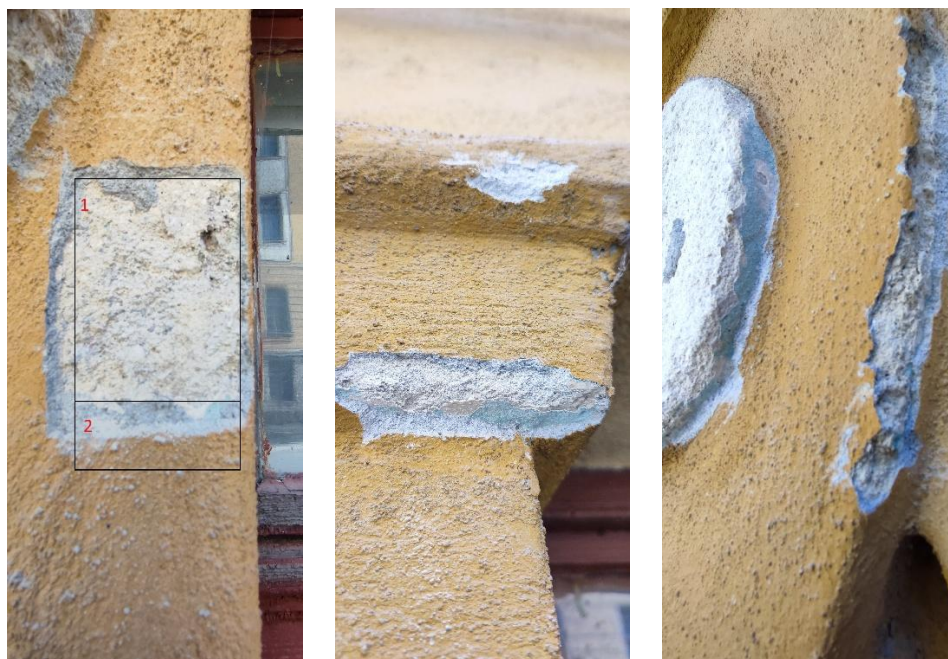
Stratigrafia tencuielilor, fațada sud-vestic

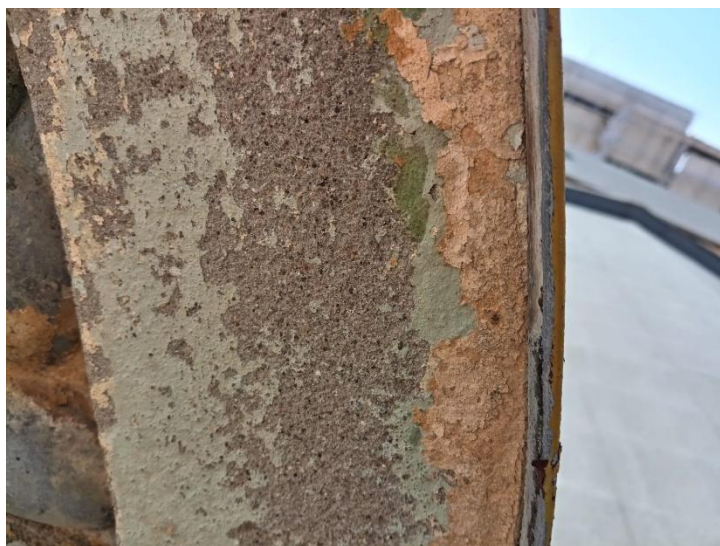
Stratigrafia văruielilor

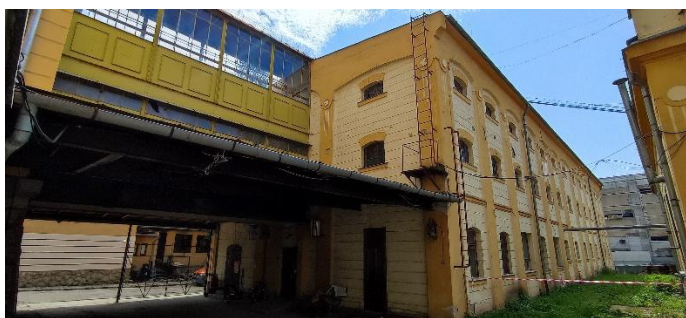
2. C13

Fațada clădirii păstrează decorații parietale, coloane și profilaturi ale solbancului realizate din cărămidă. Fațada clădirii păstrează două tipuri de tencuială. Primul tip de tencuială este pe bază de var cu nisip care acoperă uniform pereții exteriori a fațadei. Acest tip de tencuială pe latura nord-vestic este acoperit de cinci straturi succesive de zugrăveală de culoare alb, verde, ocru deschis, ocru închis și zugrăveala actuală. Sondajele stratigrafice efectuate pe fațada clădirii atestă ca cromatica actuală a fațadei nord-vestic nu corespunde cromaticii inițiale. În sondajele deschise s-a localizat culoarea verde deschis care acoperă uniform fațada clădirii și pe ornamentele arhitecturale. Acest tip de tencuială pe laturile nord-estic, sud-estic și sud-vestic este acoperit de cinci straturi succesive de zugrăveală de culoare alb, ocru deschis, ocru închis și zugrăveala actuală. Sondajele stratigrafice efectuate pe fațada clădirii atestă ca cromatica actuală a fațadei nord-estic, sud-estic și sud-vestic nu corespunde cromaticii inițiale. În sondajele deschise sa localizat culoarea ocru deschis. În sondajele deschise aceste straturi de vâruială nu păstrează pictură murală, decorații parietale.

Al doilea tip de tencuială este pe bază de ciment reprezentând intervențiile de reparație ulterioare. Acest strat de tencuială este acoperit de zugrăveala actuală a clădirii. În sondajele deschise aceste straturi de vâruială nu păstrează pictură murală, decorații parietale.

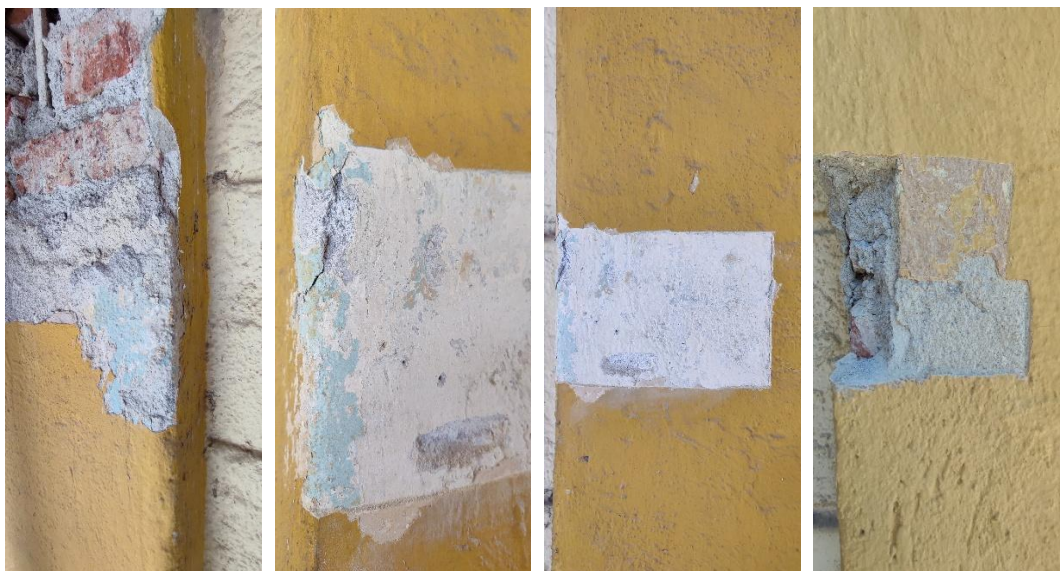
Coloane și profilaturi
realizate din cărămidă

Sondaj stratigrafic, culoarea inițială (verde deschis) a ornamentelor arhitecturale, fațada
nord-vestic

Latura nord-vestic: am identificat patru perioade din aspectul cromaticii. Prima perioadă păstrează culoarea alb aplicat uniform. Al doilea perioadă păstrează culoarea verde deschis aplicat uniform. Al treilea perioadă păstrează culoarea ocru aplicat uniform. A patra perioadă este reprezentat de cromatica actuală a clădirii.

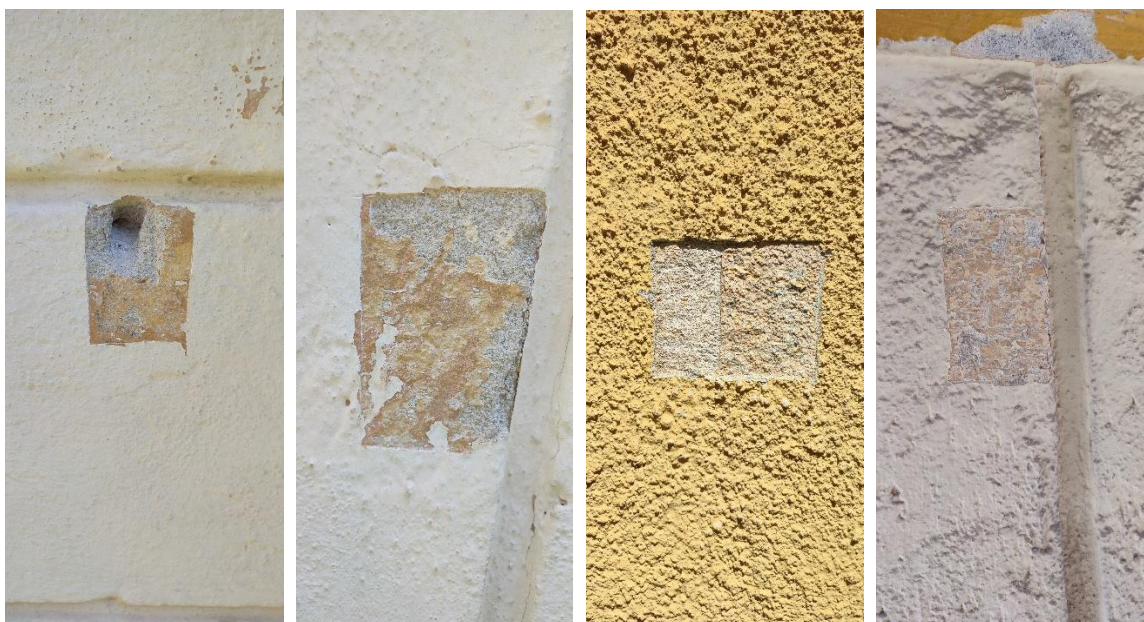
Sondaj stratigrafic, culoarea inițială (ocru deschis), laturile nord-estic, sud-estic și sud-vestic

Laturile nord-estic, sud-estic și sud-vestic: am identificat patru perioade din aspectul cromaticii. Prima perioadă păstrează culoarea alb aplicat uniform. Al doilea perioadă păstrează culoarea ocru deschis aplicat uniform. Al treilea perioadă păstrează culoarea ocru închis aplicat uniform. A patra perioadă este reprezentat de cromatica actuală a clădirii.

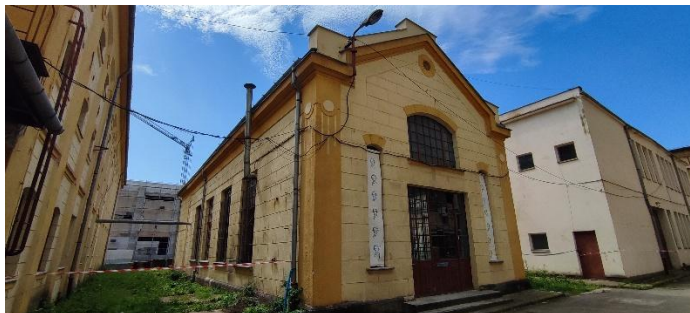
3. C10

Fațada clădirii păstrează decorații parietale, coloane și profilaturi ale antablamentei realizate din cărămidă. Fațada clădirii păstrează două tipuri de tencuială. Primul tip de tencuială este pe bază de var cu nisip care acoperă uniform pereții exteriori a fațadei. Acest tip de tencuială pe latura nord-vestic este acoperit de cinci straturi succesive de zugrăveală de culoare alb, verde, ocră deschis, ocră închis și zugrăveala actuală. Sondajele stratigrafice efectuate atestă ca cromatica actuală a fațadei nord-vestic nu corespunde cromaticii inițiale. În sondajele deschise sa localizat culoarea verde deschis care acoperă uniform fațada clădirii și pe ornamentele arhitecturale. Acest tip de tencuială pe laturile nord-estic, sud-estic și sud-vestic este acoperit de patru straturi succesive de zugrăveală de culoare alb, ocră deschis, ocră închis și zugrăveala actuală. Sondajele stratigrafice efectuate pe fațada clădirii atestă ca cromatica actuală a fațadei nord-estic, sud-estic și sud-vestic nu corespunde cromaticii inițiale. În sondajele deschise sa localizat culoarea ocră deschis.

În sondajele deschise aceste straturi de vâruială nu păstrează pictură murală, decorații parietale.

Al doilea tip de tencuială este pe bază de ciment reprezentând intervențiile de reparație ulterioare. Acest strat de tencuială este acoperit de zugrăveala actuală a clădirii. În sondajele deschise aceste straturi de vâruială nu păstrează pictură murală, decorații parietale.

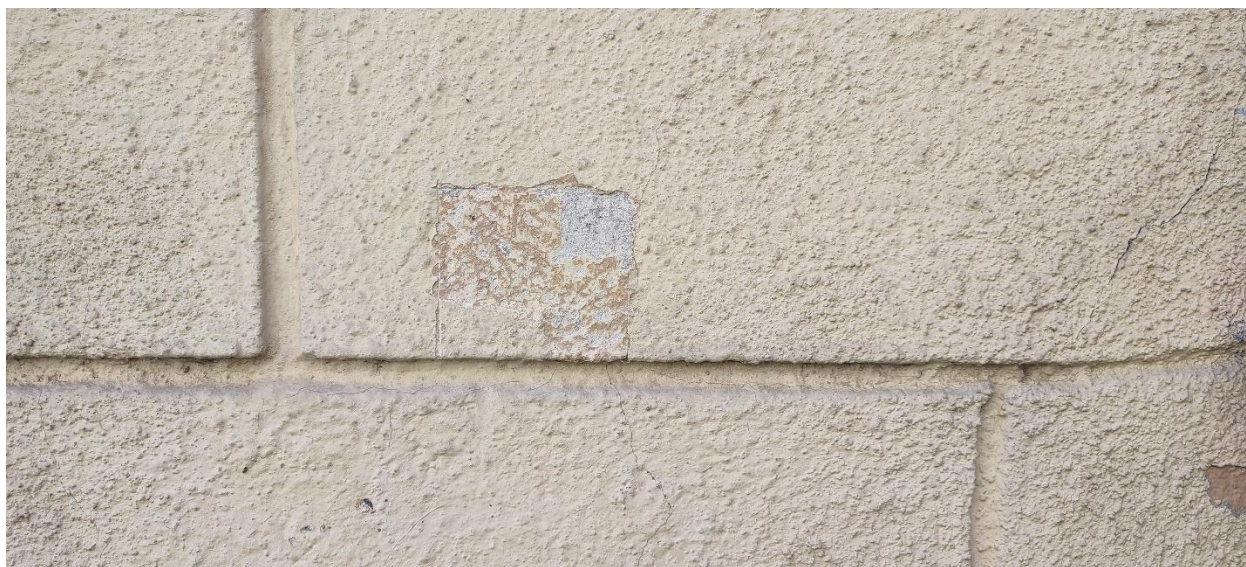
Sondaj stratigrafic, culoarea inițială (ocru deschis), latura sud-vestic

Laturile nord-estic, sud-estic și sud-vestic: am identificat patru perioade din aspectul cromaticii. Prima perioadă păstrează culoarea alb aplicat uniform. Al doilea perioadă păstrează culoarea ocru deschis aplicat uniform. Al treilea perioadă păstrează culoarea ocru închis aplicat uniform. A patra perioadă este reprezentat de cromatica actuală a clădirii.

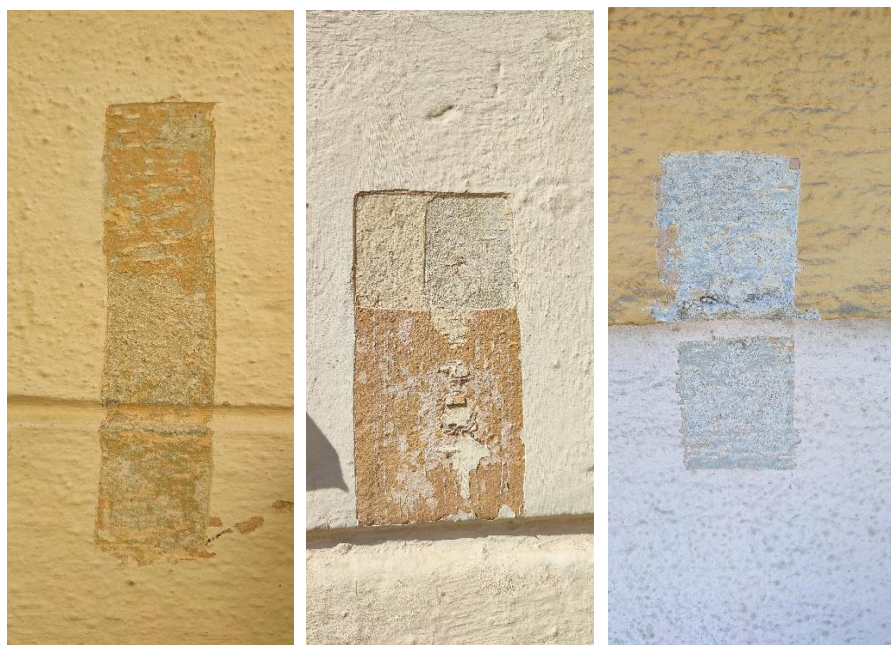
Sondaj stratigrafic, culoarea inițială (verde deschis) a ornamentelor arhitecturale, fațada nord-vestic

Latura nord-vestic: am identificat cinci perioade din aspectul cromaticii. Prima perioadă păstrează culoarea alb aplicat uniform. Al doilea perioadă păstrează culoarea verde deschis aplicat uniform. Al treilea perioadă păstrează culoarea ocru deschis aplicat uniform. A patra perioadă păstrează culoarea ocru închis aplicat uniform. A cincea perioadă este reprezentat de cromatica actuală a clădirii.

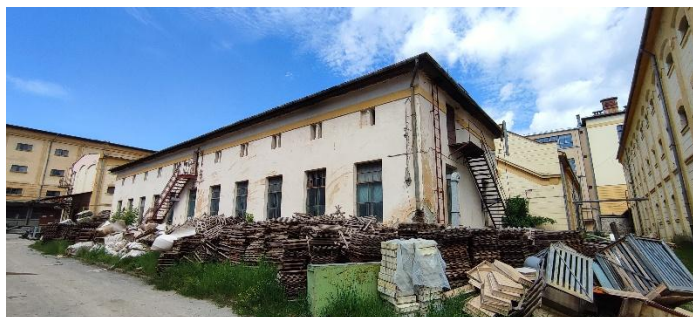
4. C8

Fațada clădirii păstrează două tipuri de tencuială. Primul tip de tencuială este pe bază de var cu nisip cu adaos de praf de piatră care acoperă uniform pereții exteriori a fațadei și este acoperit de cinci straturi succesive de zugrăveală de culoare alb, verde și ocră. Sondajele stratigrafice efectuate pe fațada clădirii atestă ca cromatică actuală a fațadei nu corespunde cromaticii inițiale. În sondajele deschise s-a localizat culoarea verde deschis care acoperă uniform fațada clădirii. În sondajele deschise aceste straturi de vâruială nu păstrează pictură murală, decorații parietale.

Al doilea tip de tencuială este pe bază de var și nisip cu adaos de ciment reprezentând intervențiile de reparație ulterioare. Acest strat de tencuială este acoperit de zugrăveala actuală a clădirii. În sondajele deschise aceste straturi de vâruială nu păstrează pictură murală, decorații parietale.

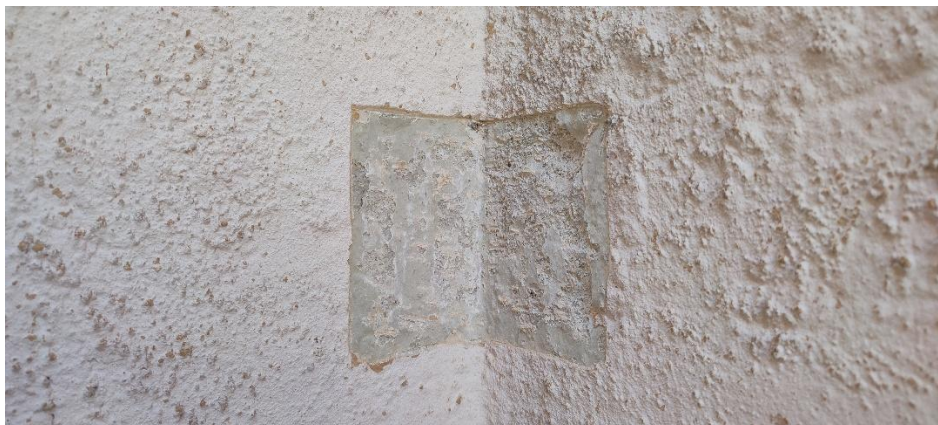
Sondaj stratigrafic, culoarea inițială (verde deschis)

Am identificat patru perioade din aspectul cromaticii. Prima perioadă păstrează culoarea alb aplicat uniform. Al doilea perioadă păstrează culoarea verde deschis aplicat uniform. Al treilea perioadă păstrează culoarea ocru aplicat uniform. A patra perioadă este reprezentat de cromatica actuală a clădirii.

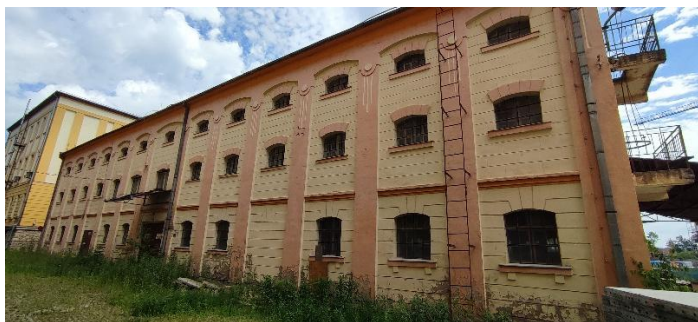
5. C6

Fațada clădirii păstrează decorații parietale, coloane și profilaturi ale solbancului realizate din cărămidă. Fațada clădirii păstrează două tipuri de tencuială. Primul tip de tencuială este pe bază de var cu nisip care acoperă uniform pereții exteriori a fațadei. Acest tip de tencuială pe latura nord-vestic este acoperit de cinci straturi succesive de zugrăveală de culoare alb, verde, ocru deschis, ocru închis și zugrăveala actuală. Sondajele stratigrafice efectuate pe fațada clădirii atestă ca cromatica actuală a fațadei nord-vestic nu corespundă cromaticii inițiale. În sondajele deschise sa localizat culoarea verde deschis care acoperă uniform fațada clădirii și pe ornamentele arhitecturale. Acest tip de tencuială pe laturile nord-estic, sud-estic și sud-vestic este acoperit e cinci straturi succesive de zugrăveală de culoare alb, ocru deschis, ocru închis și zugrăveala actuală. Sondajele stratigrafice efectuate pe fațada clădirii atestă ca cromatica actuală a fațadei nord-estic, sud-estic și sud-vestic nu corespundă cromaticii inițiale. În sondajele deschise sa localizat culoarea ocru deschis. În sondajele deschise aceste straturi de vâruială nu păstrează pictură murală, decorații parietale.

Al doilea tip de tencuială este pe bază de var și nisip cu adaos de ciment reprezentând intervențiile de reparație ulterioare. Acest strat de tencuială este acoperit de zugrăveala actuală a clădirii. În sondajele deschise aceste straturi de vâruială nu păstrează pictură murală, decorații parietale.

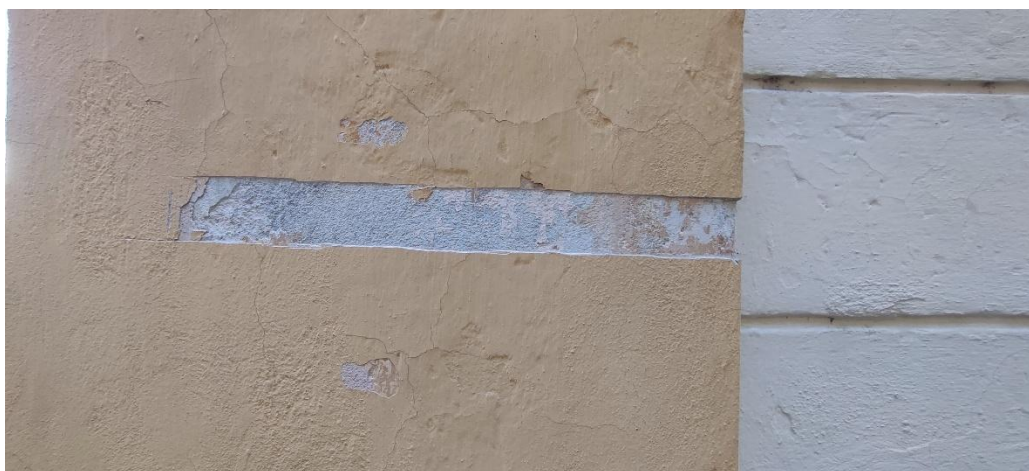
Sondaj stratigrafic, culoarea inițială (verde deschis) a ornamentelor arhitecturale, fațada nord-vestic

Latura nord-vestic: am identificat cinci perioade din aspectul cromaticii. Prima perioadă păstrează culoarea alb aplicat uniform. Al doilea perioadă păstrează culoarea verde deschis aplicat uniform. Al treilea perioadă păstrează culoarea ocru deschis aplicat uniform. A patra perioadă păstrează culoarea ocru închis aplicat uniform. A cincea perioadă este reprezentat de cromatica actuală a clădirii.

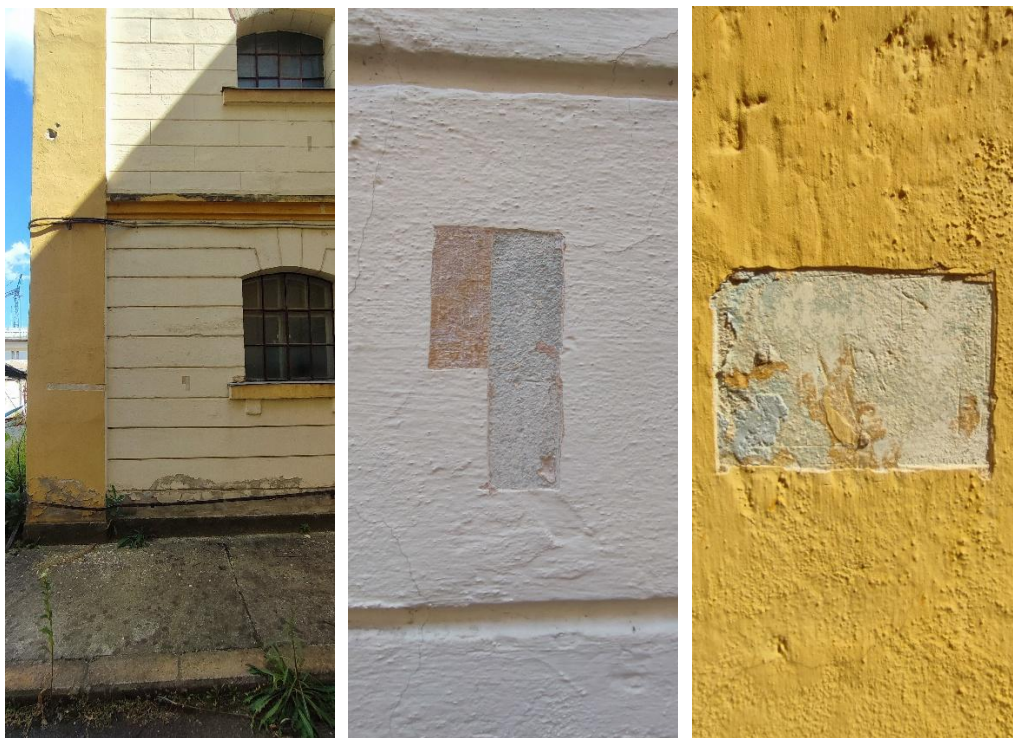
Sondaj stratigrafic, culoarea inițială (verde deschis) a ornamentelor arhitecturale, fațada nord-vestic

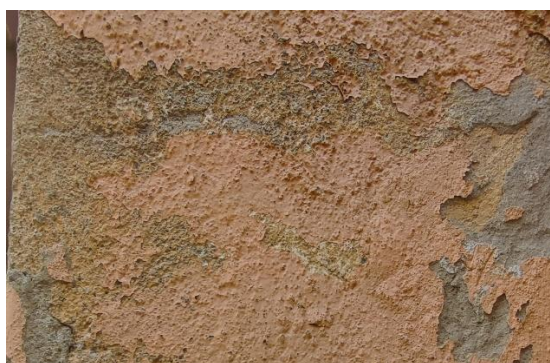
Sondaj stratigrafic, culoarea inițială (ocru deschis), laturile nord-estic, sud-estic și sud-vestic

Laturile nord-estic, sud-estic și sud-vestic: am identificat patru perioade din aspectul cromaticii. Prima perioadă păstrează culoarea alb aplicat uniform. Al doilea perioadă păstrează culoarea ocru deschis aplicat uniform. Al treilea perioadă păstrează culoarea ocru închis aplicat uniform. A patra perioadă este reprezentat de cromatica actuală a clădirii.
