## FIȘĂ CLĂDIRE

### 1. IDENTIFICARE ȘI LOCALIZARE

1.1.	<b>Denumire</b>	Clădirea Bazarului, azi spații comerciale (parter) și galeria de artă (etaj)
1.2.	<b>Categorie</b>	Monument de arhitectură
1.3.	<b>Cod</b>	CV-II-m-B-13110
1.4.	<b>Grupa valorică</b>	B
1.5.	<b>Localitate</b>	municipiul Sfântu Gheorghe
1.6.	<b>Stradă, număr</b>	P-ța Libertății, 2

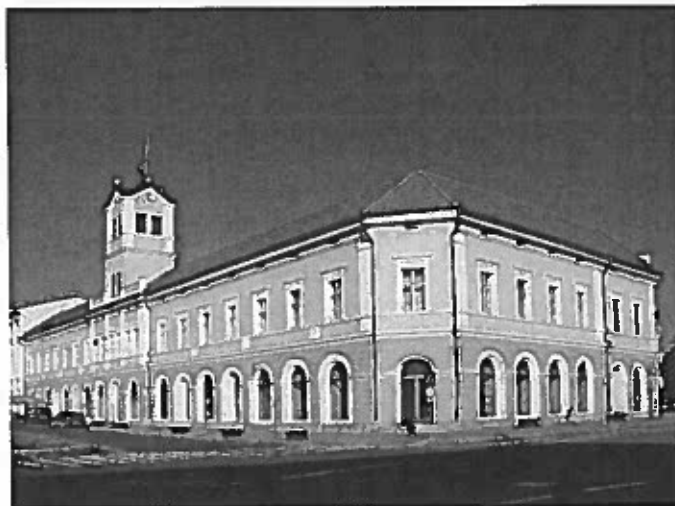
P-ta. Libertatii nr. 2.

3.1.	<b>Planimetrie / volumetrie</b>	Clădire de colț, plan în formă de L cu colțul teșit și cu turn deasupra intrării principale, amplasat în front continuu
3.2.	<b>Număr nivele</b>	3 nivele (D+P+E)
3.3.	<b>Materialul zidăriei</b>	Soclu: piatră, nivele superioare: cărămidă
3.4.	<b>Forma și materiale învelitoare</b>	Șarpantă cu pante medii, învelitoare: țigle solzi, învelitoare turn: tablă de cupru
3.5.	<b>Fațade</b>	Rezalit central în aripa sudică, cu atic deasupra, parter tratat diferențiat prin parament decorat cu nuturi, decorații fațadă: brâu median, cornișă profilată supraînălțată cu goluri pentru iluminarea podului, pilaștri cu capitel simplu, decorații în jurul ferestrelor, jaluzele la fereastră turn
3.6.	<b>Incadrare stilistică</b>	Casă urbană cu elemente clasiciste

4.1.	<b>Starea generală de conservare</b>	Bună
4.2.	<b>Datare /descriere intervenții majore</b>	Prelungirea laturii estice cu un corp nou
4.3.	<b>Impactul intervențiilor</b>	Fără impact major asupra valorii de arhitectură

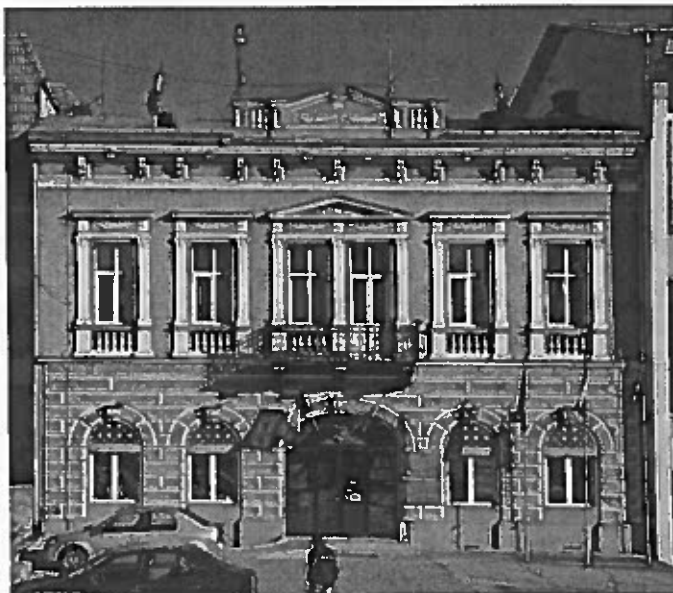
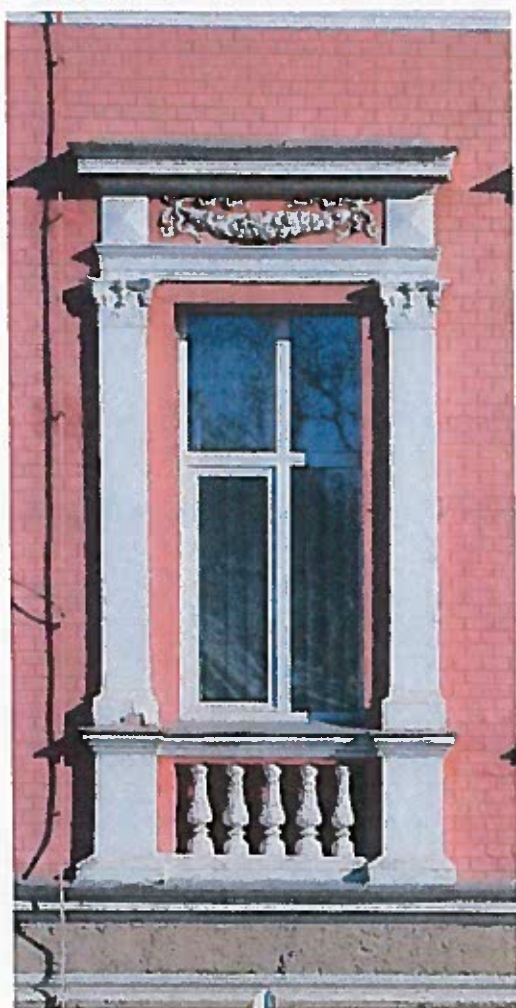
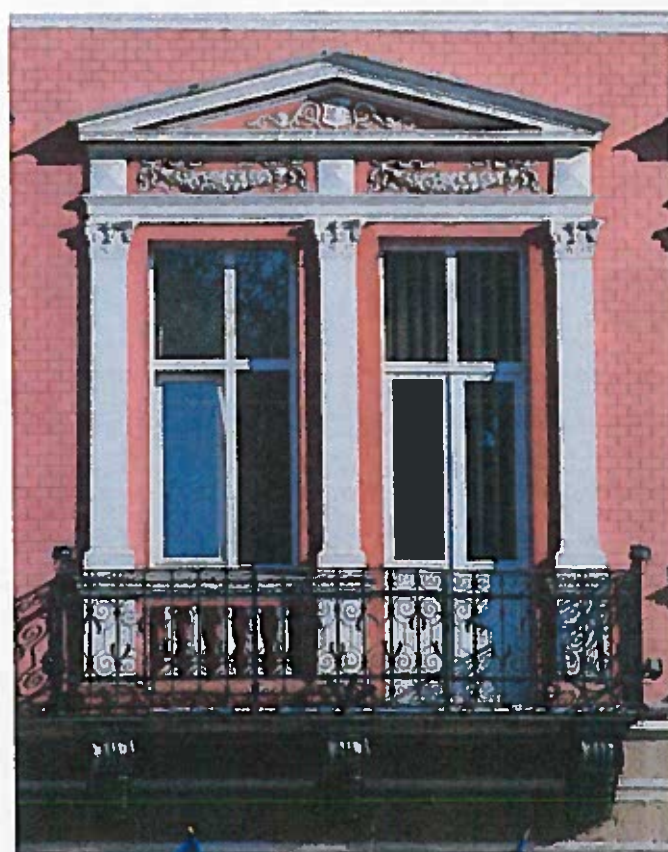
P-ta. Libertatii nr. 4.

3.1.	Planimetrie / volumetrie	Plan inițial în formă de L transformat prin adăugiri ulterioare
3.2.	Număr nivele	3 nivele (S+P+E)
3.3.	Materialul zidăriei	Cărămidă
3.4.	Forma și materiale învelitoare	Șarpantă cu pante joase, învelitoare: tablă terasă cu parapet din fier forjat, luminatoare pod din tablă
3.5.	Fațade	Simetrică, cu intrare principală în axul central, balcon cu parapet din fier forjat și atic decorat deasupra, parterul tratat diferențiat prin bosaje, fațadă bogat decorată: brâu median, cornișă profilată decorată cu console, decorații bogate în jurul ferestrelor
3.6.	Incadrare stilistică	Eclectic

4.1.	Starea generală de conservare	Mediocră
4.2.	Date /descriere intervenții majore	Transformarea gangului central în acces principal
4.3.	Impactul intervențiilor	Prin intervenție a pierdut din valoarea arhitecturală originală

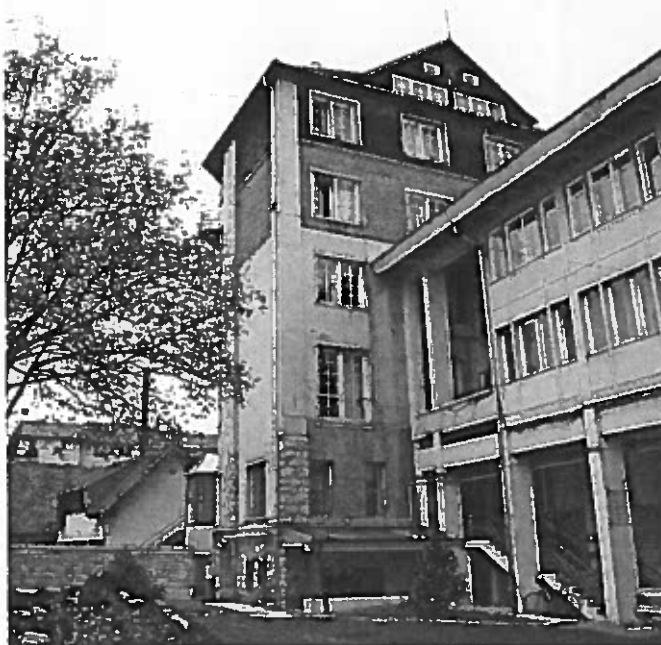
3.1.	Planimetrie / volumetrie	Plan patrulater cu 2 colțuri rotunjite, amplasată în curte, alipită cu fațada sudică
3.2.	Număr nivele	7 nivele (D+P+4E+M)
3.3.	Materialul zidăriei	Perete demisol: piatră, nivele superioare: cărămidă
3.4.	Forma și materiale învelitoare	Șarpantă cu pante medii, învelitoare: țigle solzi, lucarnă dreptunghiulară de mare dimensiune a mansardei
3.5.	Fațade	Soclu înalt de piatră, fațadă tencuită: parter, etaj I și II, cărămidă aparentă etaj III, placaj bărne de lemn etaj IV, streșină de lemn cu grinzi sculptate, ferestre decorate cu chenar simplu
3.6.	Incadrare stilistică	Casă interbelică cu elemente secesioniste

4.1.	Starea generală de conservare	Bună
4.2.	Datare /descriere intervenții majore	
4.3.	Impactul intervențiilor

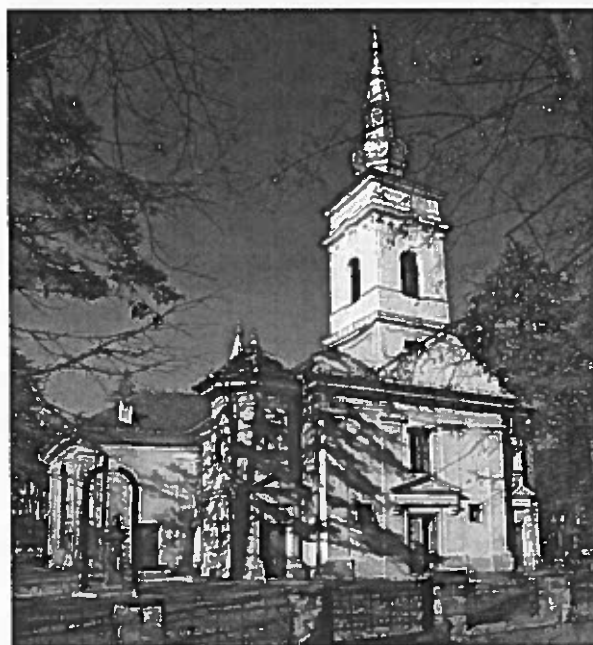
3.1.	<b>Planimetrie / volumetrie</b>	Plan în formă de cruce latină (navă și transept) absidă cu închidere poligonală, scări de acces tribună adosată lateral fațadei, turn clopotniță, clădire izolată
3.2.	<b>Număr nivele</b>	1 nivel
3.3.	<b>Materialul zidăriei</b>	Soclu: piatră, zidărie: cărămidă
3.4.	<b>Forma și materiale învelitoare</b>	Șarpantă cu pante medii, învelitoare: țigle solzi ceramice, turlă din tablă la intersecția navă și transept, coif turn cu bulb (baroc) cu învelitoare din tablă
3.5.	<b>Fațade</b>	Relativ simplă, pilaștri la colțuri cu profil de soclu și capitel, ferestre cu închidere semicirculară, intrare principală cu ușă de lemn frumos ornamentată accentuată cu timpan triunghiular pe console
3.6.	<b>Incadrare stilistică</b>	Eclectic

4.1.	<b>Starea generală de conservare</b>	Bună
4.2.	<b>Datare /descriere intervenții majore</b>	1901 - Extindere și reconstruire
4.3.	<b>Impactul intervențiilor</b>	Prin intervenția din 1901 a dobândit aspectul actual, păstrat nealterat până astăzi

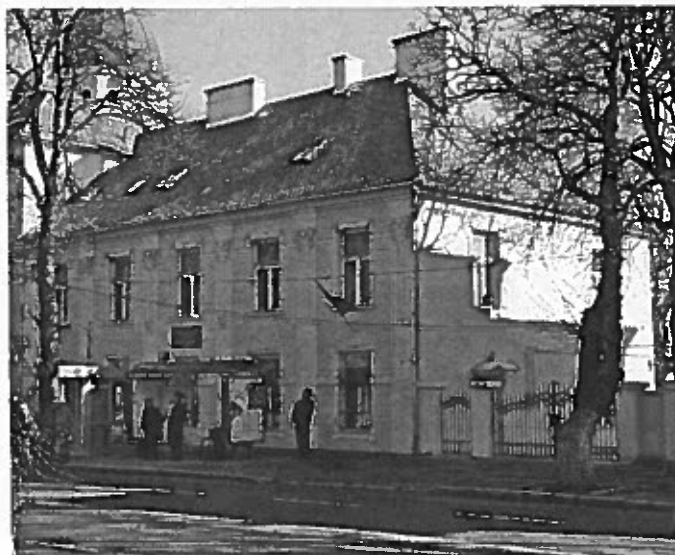
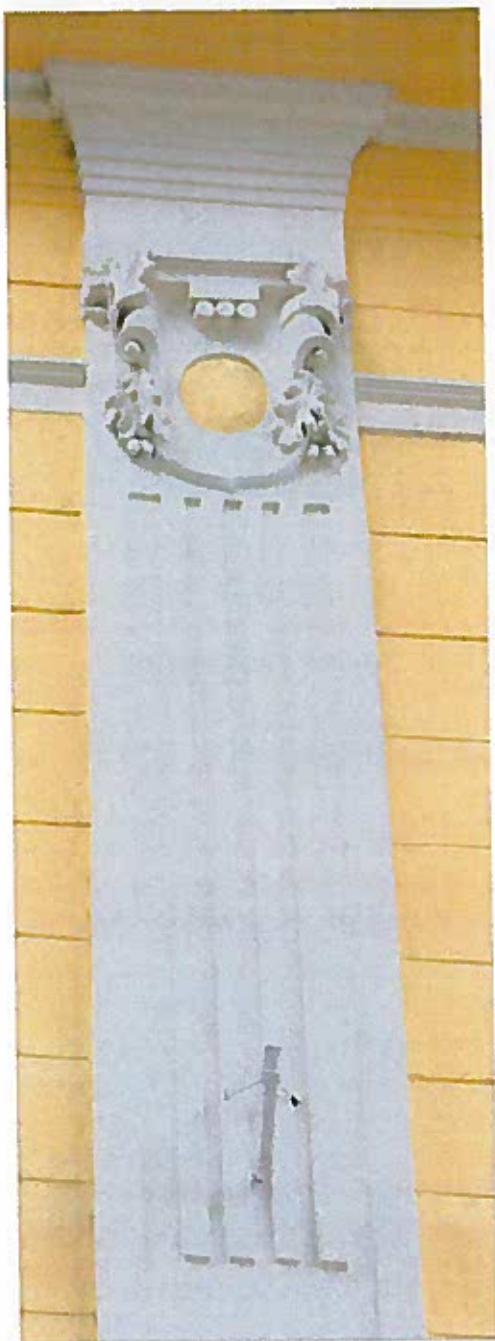
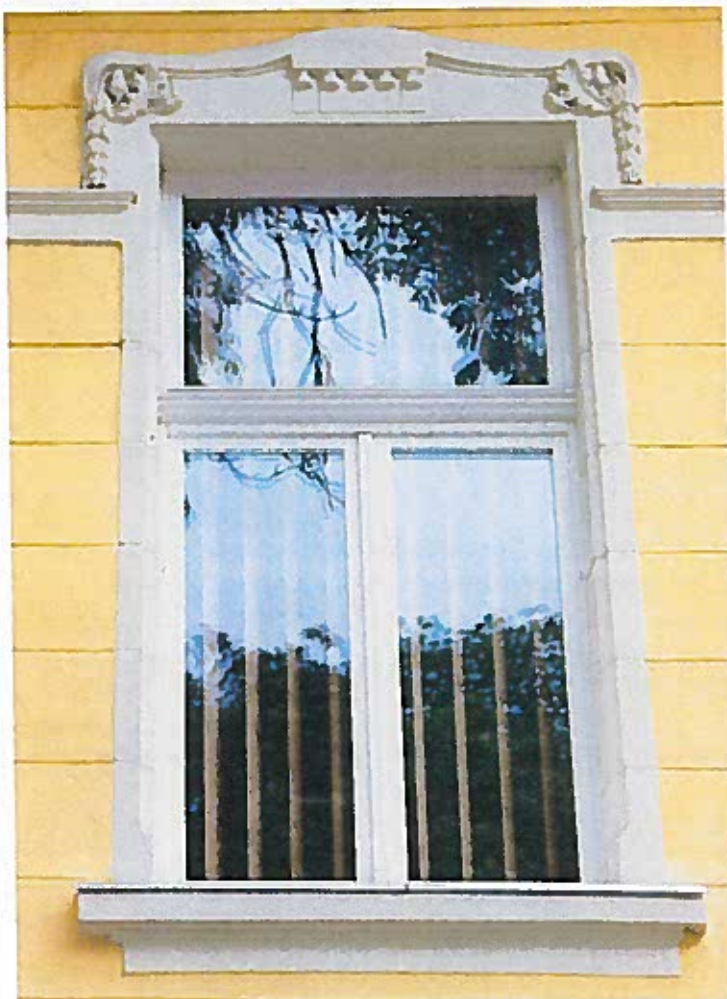
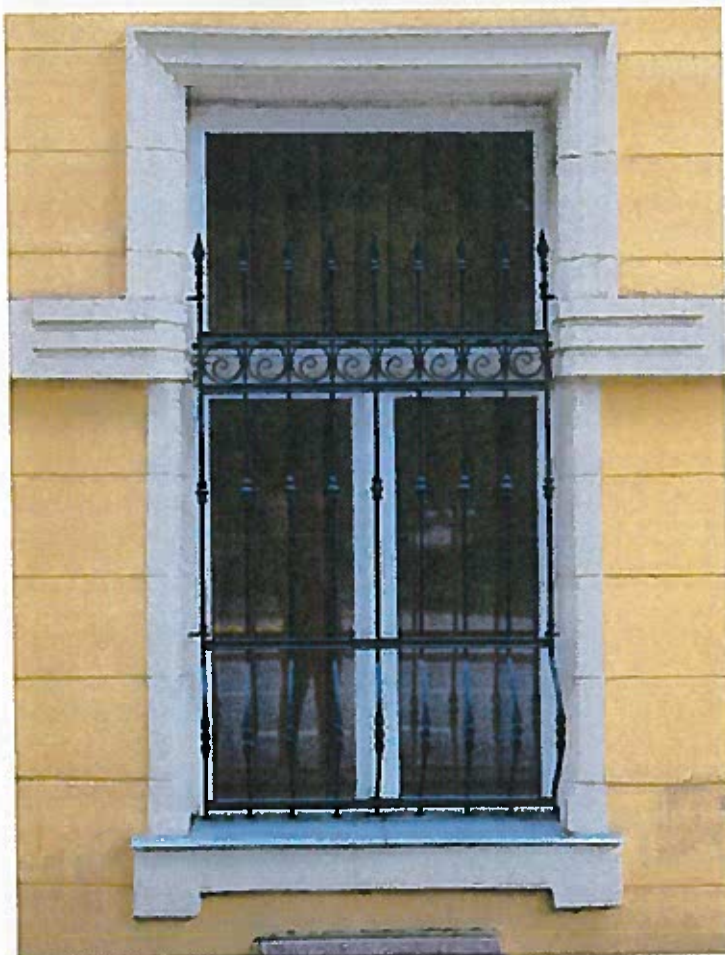
Str. Libertatii nr. 9.

3.1.	Planimetrie / volumetrie	Plan în formă de patrulater, alipită pe partea stângă
3.2.	Număr nivele	4 nivele (S+P+E+M)
3.3.	Materialul zidăriei	Cărămidă
3.4.	Forma și materiale învelitoare	Șarpantă cu pante medii, învelitoare: țigle solzi ceramice, ferestre montate în planul învelitorii
3.5.	Fațade	Simetrică cu porți de intrare din fier forjat și cu stâlpi zidite amplasate lateral, decorații fațadă: pilaștri cu capitel decorat, cornișă profilată, chenare decorative în jurul ferestrelor, șir de decorații continue deasupra ferestrelor de la etaj
3.6.	Incadrare stilistică	Eclectic

4.1.	Starea generală de conservare	Bună (reparat recent)
4.2.	Datare /descriere intervenții majore	Amenajare mansardă
4.3.	Impactul intervențiilor	Nu este perceptibilă

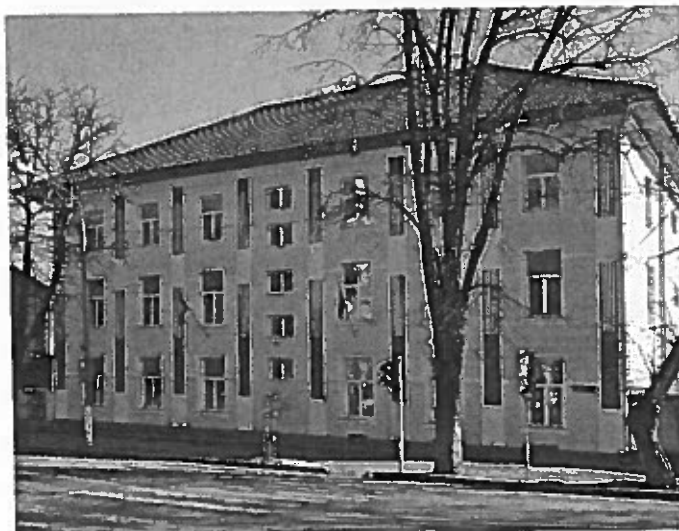
3.1.	Planimetrie / volumetrie	Plan în formă de patrulater cu adăugiri ulterioare, clădire izolată
3.2.	Număr nivele	4 nivele (S+P+2E)
3.3.	Materialul zidăriei	Cărămidă
3.4.	Forma și materiale învelitoare	Șarpantă cu pante medii, învelitoare: țigle profilate de beton, streșină de lemn accentuată (lată)
3.5.	Fațade	Simetrică, decorații fațadă: lesene cu decorații simple, chenare în jurul ferestrelor
3.6.	Incadrare stilistică

4.1.	Starea generală de conservare	Bună (reabilitat recent), 2004-06
4.2.	Datare /descriere intervenții majore	Anii '60 a sec. XX, supraetajare cu un nivel (etaj II) simplificarea decorațiilor fațadei
4.3.	Impactul intervențiilor	S-a alterat volumetria originală și s-au diminuat decorațiile fațadei

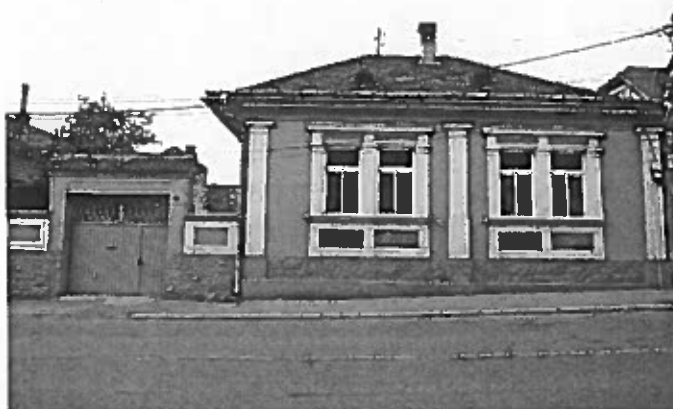
Str. Libertatii nr. 15.

3.1.	<b>Planimetrie / volumetrie</b>	Plan în formă de I, alipită pe partea stângă prin portă zidită
3.2.	<b>Număr nivele</b>	2 nivele (S+P)
3.3.	<b>Materialul zidăriei</b>	Cărămidă
3.4.	<b>Forma și materiale învelitoare</b>	Șarpantă cu pante medii, învelitoare: țigle solzi ceramice, luminatoare pod din tablă
3.5.	<b>Fațade</b>	Simetrică, decorații fațadă: cornișă profilată, pilaștri cu capitel, decorații bogate în jurul ferestrelor
3.6.	<b>Incadrare stilistică</b>	Casă urbană cu elemente eclectice

4.1.	<b>Starea generală de conservare</b>	Bună
4.2.	<b>Datate /descriere intervenții majore</b>	
4.3.	<b>Impactul intervențiilor</b>

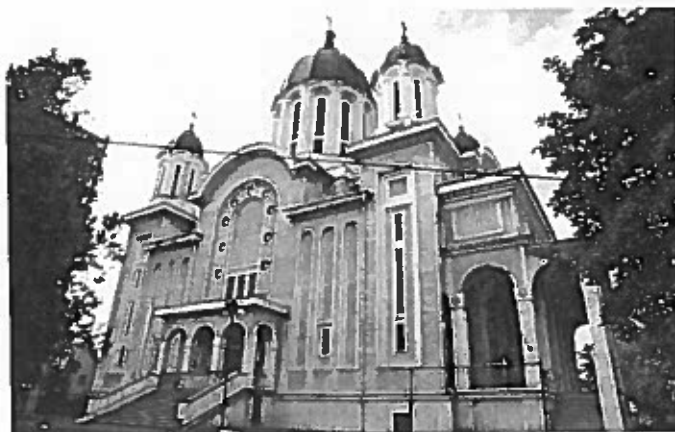
3.1.	<b>Planimetrie / volumetrie</b>	Plan patrulater cu o mică absidă semicirculară pe partea vestică, clădire izolată amplasată în spatele clădirilor de pe frontul stradal
3.2.	<b>Număr nivele</b>	2 nivele (D+P)
3.3.	<b>Materialul zidăriei</b>	Soclu: piatră, zidărie: cărămidă
3.4.	<b>Forma și materiale învelitoare</b>	Șarpantă fragmentată cu pante joase și turle cu cupole, învelitoare din tablă de cupru
3.5.	<b>Fațade</b>	Simetrică cu scară monumentală spre intrarea principală acoperită cu copertină în formă de baldachină și accentuată cu atic semicircular
3.6.	<b>Incadrare stilistică</b>	Neobizantin

4.1.	<b>Starea generală de conservare</b>	Bună
4.2.	<b>Datare /descriere intervenții majore</b>	
4.3.	<b>Impactul intervențiilor</b>

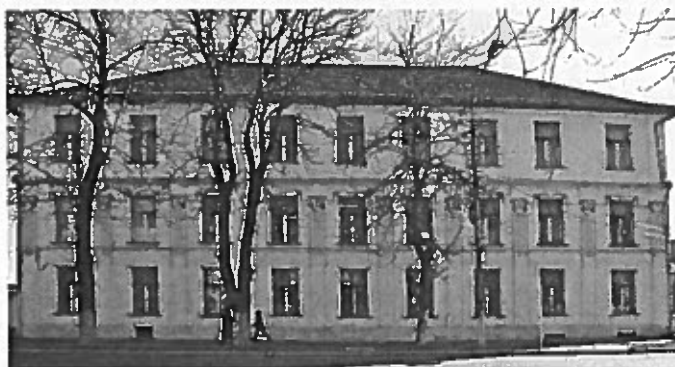
3.1.	<b>Planimetrie / volumetrie</b>	Plan în formă de patrulater, alipită pe partea dreaptă
3.2.	<b>Număr nivele</b>	4 nivele (S+P+2E)
3.3.	<b>Materialul zidăriei</b>	Cărămidă
3.4.	<b>Forma și materiale învelitoare</b>	Șarpantă cu pante medii, învelitoare: țigle solzi ceramice, streașină de lemn
3.5.	<b>Fațade</b>	Simetrică, decorații fațadă: brăuri mediane, pilaștri cu capitel și decorații, chenare în jurul ferestrelor, șir de decorații deasupra ferestrelor de la etajul I, etaj II fără decorații
3.6.	<b>Incadrare stilistică</b>	Casă urbană cu elemente eclectice

4.1.	<b>Starea generală de conservare</b>	Mediocră
4.2.	<b>Datare /descriere intervenții majore</b>	1971 - supraînălțare cu un etaj
4.3.	<b>Impactul intervențiilor</b>	S-a alterat volumetria originală și s-a diminuat valoarea ambientală

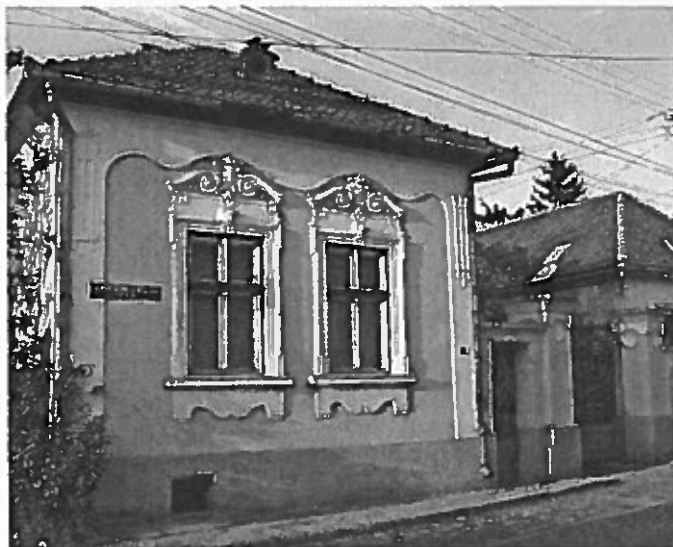
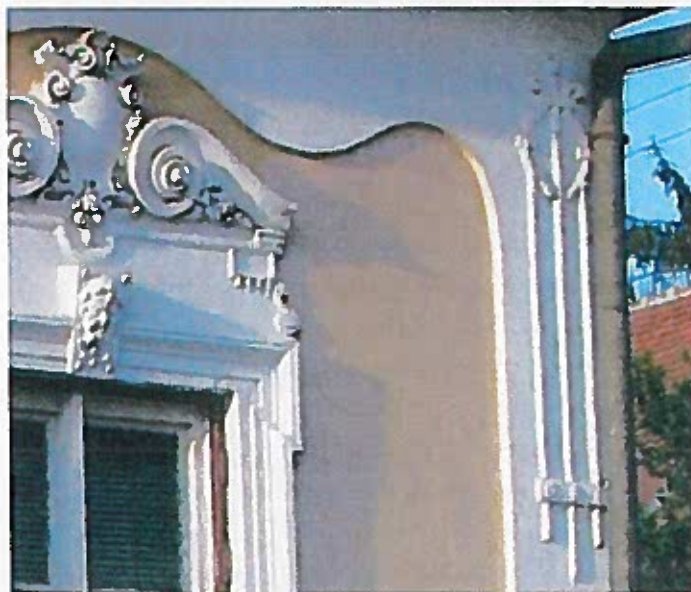
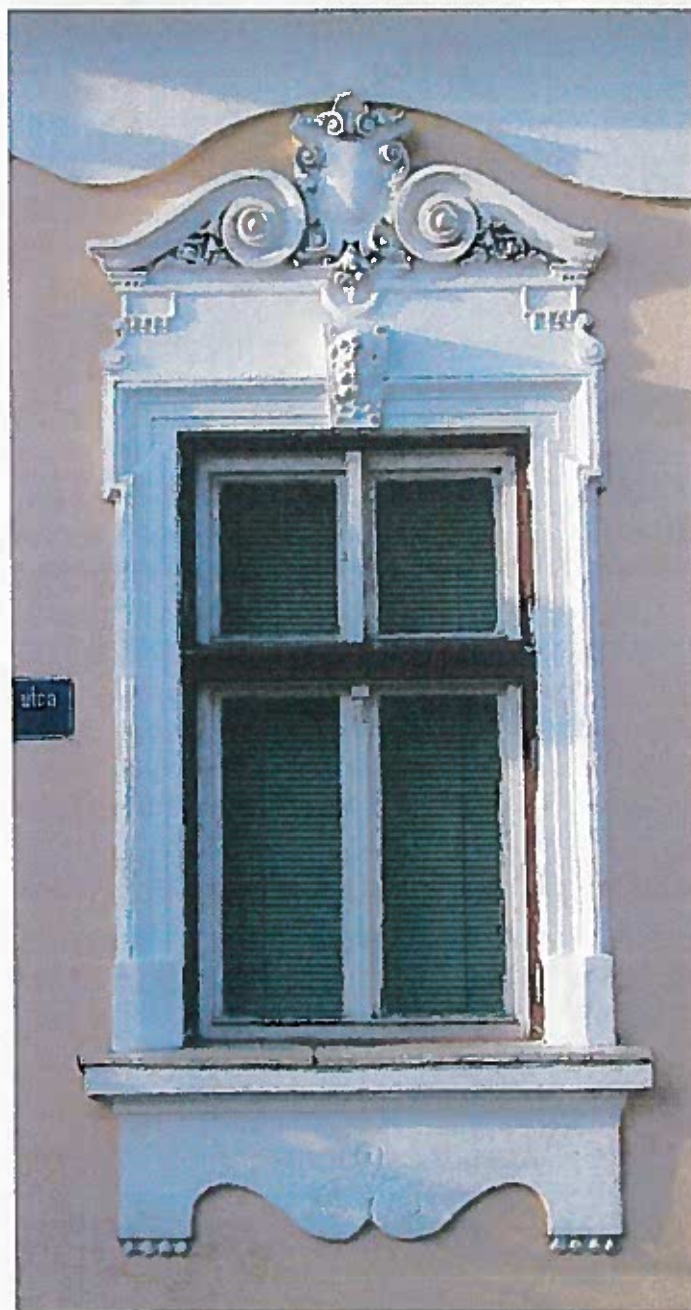
Str. Martinovics Ignac nr. 1.

3.1.	Planimetrie / volumetrie	Plan patruleter cu latura scurtă spre stradă, poartă laterală din fier forjat pe stâlpi zidite, clădire izolată
3.2.	Număr nivele	2 nivele (S+P)
3.3.	Materialul zidăriei	Soclu: piatră, zidărie: cărămidă
3.4.	Forma și materiale învelitoare	Șarpantă cu pante medii, învelitoare: țigle solzi ceramice, luminatoare pod din tablă
3.5.	Fațade	Simetrică, încadrată de un chenar decorativ, decorații bogate în jurul ferestrelor
3.6.	Încadrare stilistică	Casă urbană cu elemente eclectice și secesioniste

4.1.	Starea generală de conservare	Bună
4.2.	Datare /descriere intervenții majore	
4.3.	Impactul intervențiilor

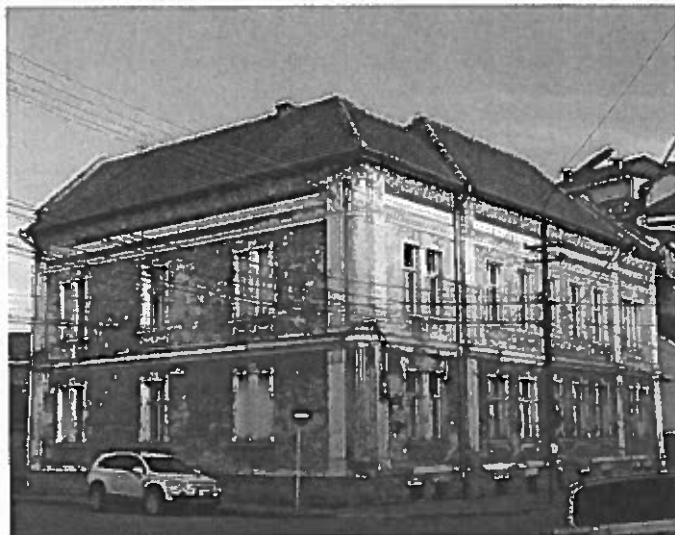
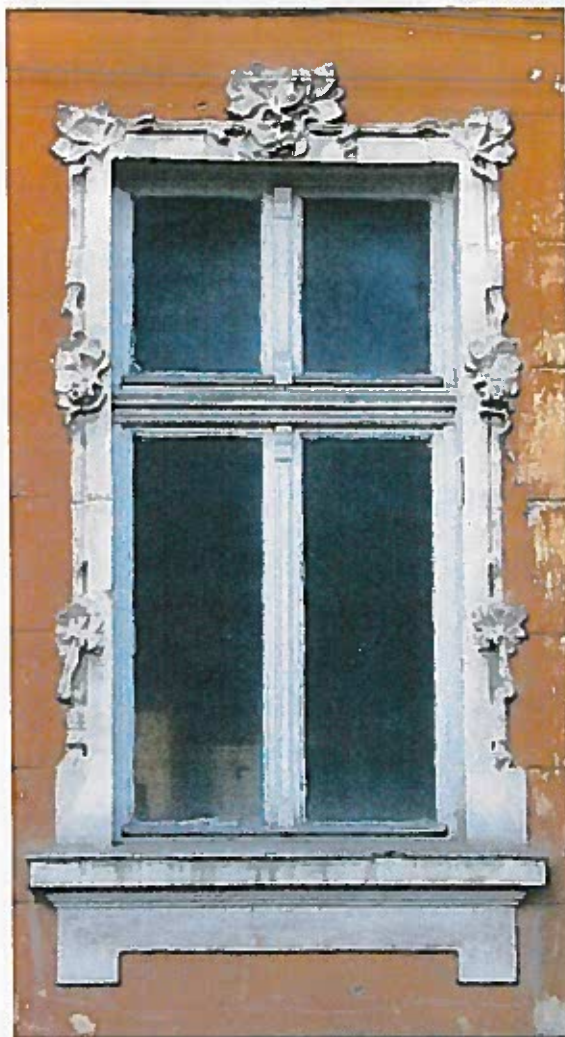
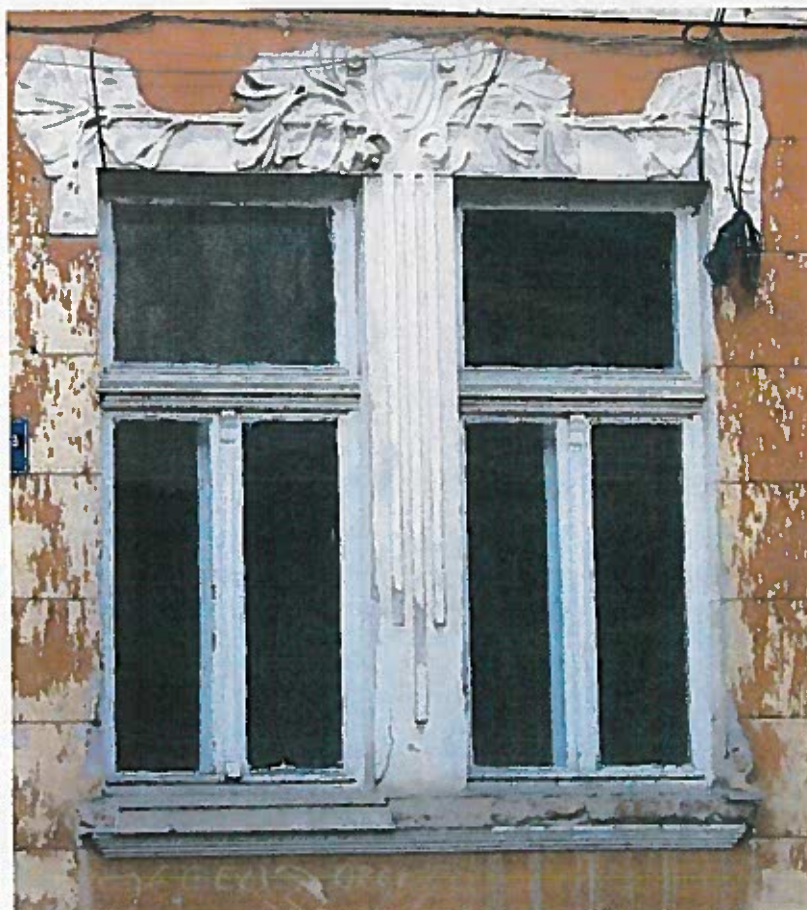
Str. Martinovics Ignac nr. 2

3.1.	Planimetrie / volumetrie	Clădire de colț izolată, plan în formă de L
3.2.	Număr nivele	3 nivele (S+P+E)
3.3.	Materialul zidăriei	Soclu: piatră, zidărie: cărămidă
3.4.	Forma și materiale învelitoare	Șarpantă cu pante medii, învelitoare: țigle profilate ceramice
3.5.	Fațade	Simetrică cu rezalit central, decorații fațadă: profil de soclu, brâu median, cornișă profilată supraînălțată bogat decorată, parament cu nuturi, decorații bogate în jurul ferestrelor
3.6.	Incadrare stilistică	Eclectic

4.1.	Starea generală de conservare	Rea
4.2.	Datare /descriere intervenții majore	
4.3.	Impactul intervențiilor

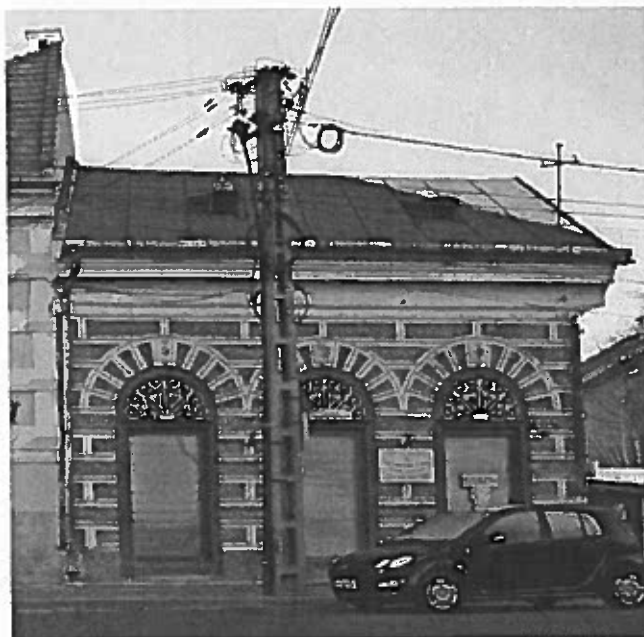
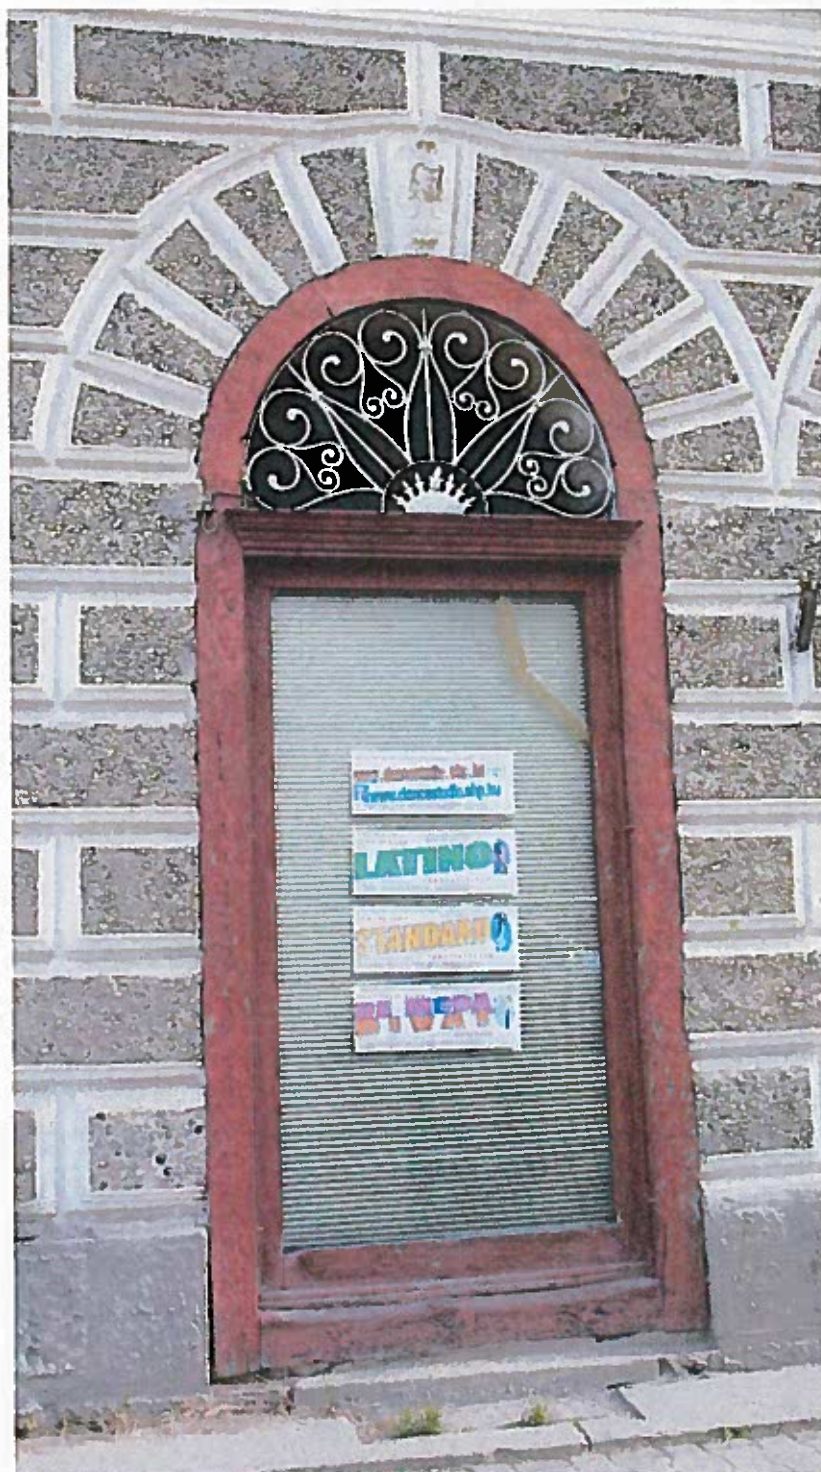
Str. Oltului nr. 1.

3.1.	<b>Planimetrie / volumetrie</b>	Plan patulater cu latura scurtă spre stradă, alipită pe partea stângă
3.2.	<b>Număr nivele</b>	2 nivele (S+P)
3.3.	<b>Materialul zidăriei</b>	Soclu: piatră, zidărie cărămidă
3.4.	<b>Forma și materiale învelitoare</b>	Șarpantă cu pantă joasă, învelitoare și luminatoare pod din tablă
3.5.	<b>Fațade</b>	Simetrică, decorații fațadă cu bosaje, cornișă profilată, decorații figurative deasupra ferestrelor
3.6.	<b>Incadrare stilistică</b>	Casă urbană cu elemente eclectice

4.1.	<b>Starea generală de conservare</b>	Rea
4.2.	<b>Datare /descriere intervenții majore</b>	
4.3.	<b>Impactul intervențiilor</b>

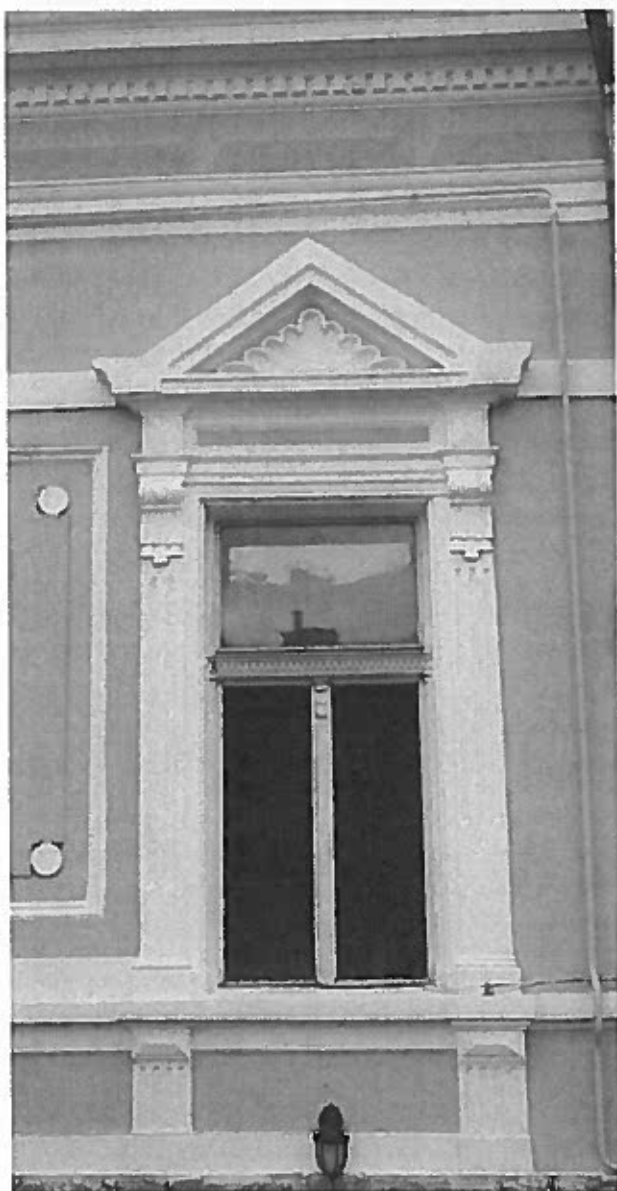
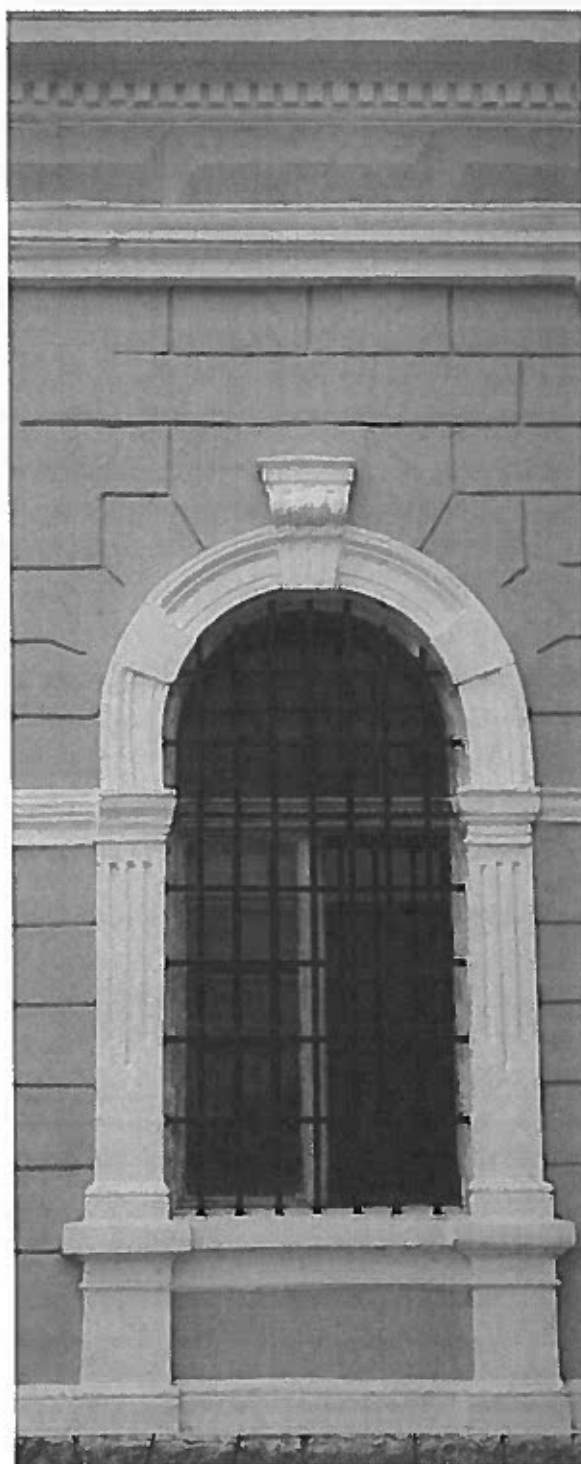
Str. Oltului nr. 6.

3.1.	Planimetrie / volumetrie	Plan în formă de L cu decroș central pe fațada principală, clădire izolată retrasă față de aliniamentul străzii cu gard din fier forjat și zidărie de piatră
3.2.	Număr nivele	2 nivele (S+P)
3.3.	Materialul zidăriei	Soclu: piatră, zidărie: cărămidă
3.4.	Forma și materiale învelitoare	Șarpantă cu pantă medie, învelitoare: țigle solzi, șarpantă cu pantă joasă cu învelitoare din tablă în zona centrală, luminatoare pod din tablă
3.5.	Fațade	Simetrică cu fronton în trepte deasupra decroșului central, soclu de piatră, fațadă decorată: cornișă profilată, elemente decorative în jurul ferestrelor
3.6.	Incadrare stilistică	Casă urbană cu elemente eclectice

4.1.	Starea generală de conservare	Bună
4.2.	Datare /descriere intervenții majore	Reconstruirea parțială și incorectă a frontonului prăbușit cu ocazia cutremurului din 1990
4.3.	Impactul intervențiilor	S-a diminuat valoarea arhitecturală a clădirii

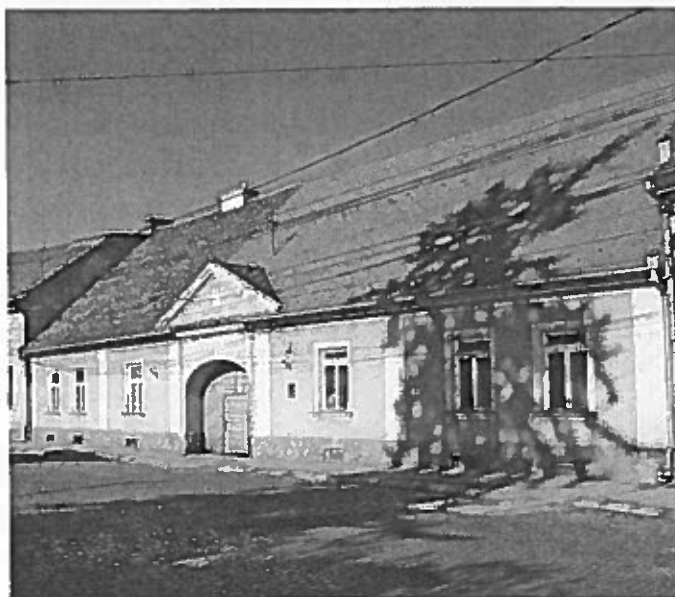
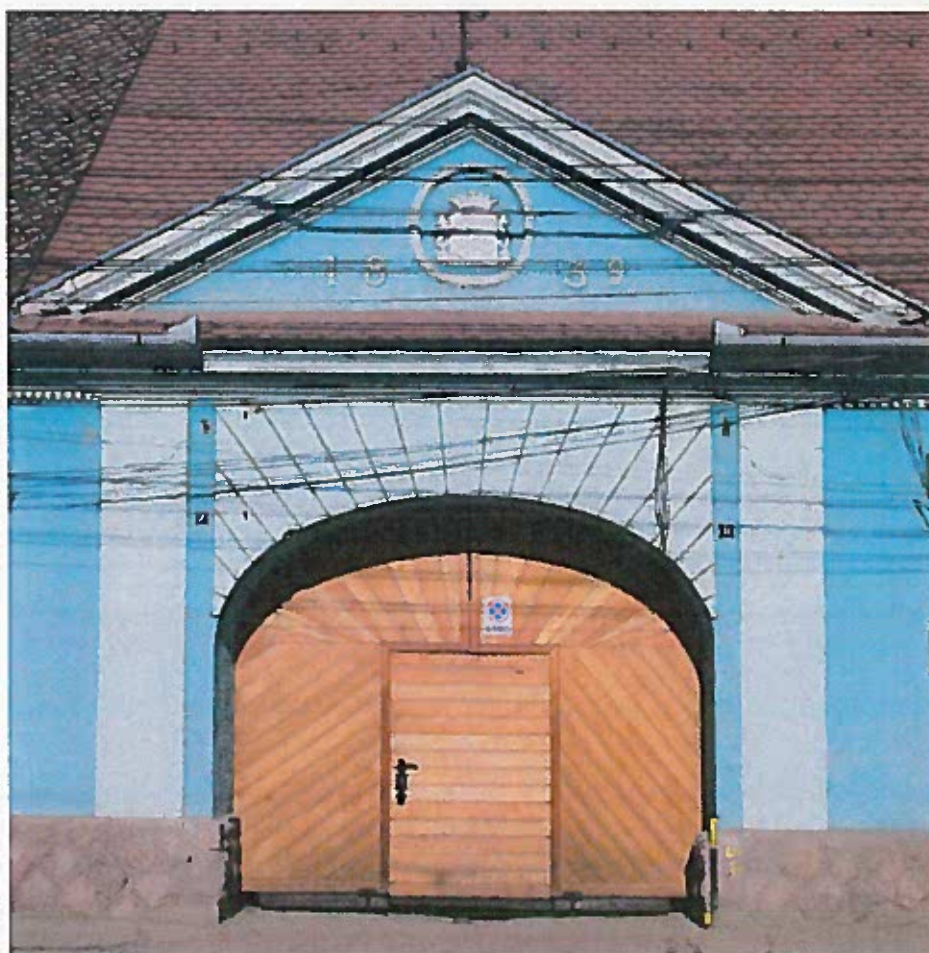
Str. Oltului nr. 7-9.

3.1.	Planimetrie / volumetrie	Plan inițial în formă de U, amplasat în front continuu
3.2.	Număr nivele	3 nivele (S+P+M pe partea dreaptă)
3.3.	Materialul zidăriei	Cărămidă
3.4.	Forma și materiale învelitoare	Șarpantă cu pantă înaltă, învelitoare: țigle solzi ceramice, ferestre în planul învelitorii
3.5.	Fațade	Simetrică cu gang central și timpan triunghiular deasupra decorat cu stemă, decorații fațadă: pilaștri, cornișă profilată, chenare în jurul ferestrelor
3.6.	Incadrare stilistică	Clasicist

4.1.	Starea generală de conservare	Mediocră
4.2.	Date /descriere intervenții majore	Amenajarea mansardei pe partea dreaptă cu ferestre în planul învelitorii amplasate spre curte
4.3.	Impactul intervențiilor	Nu este perceptibilă

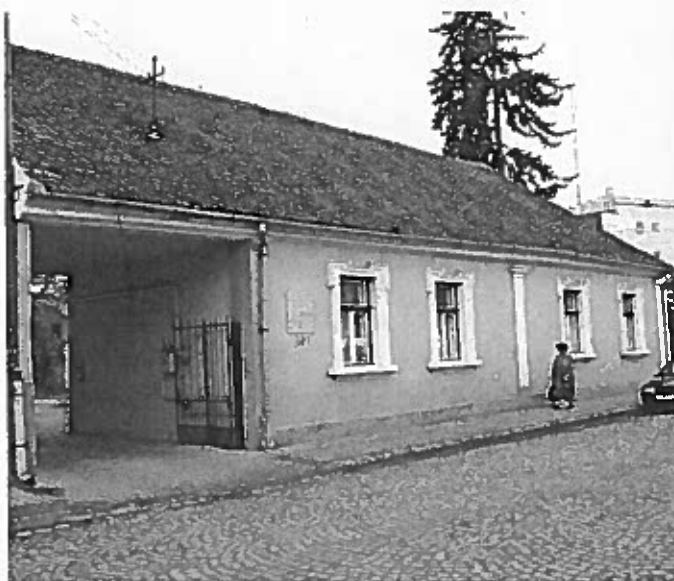
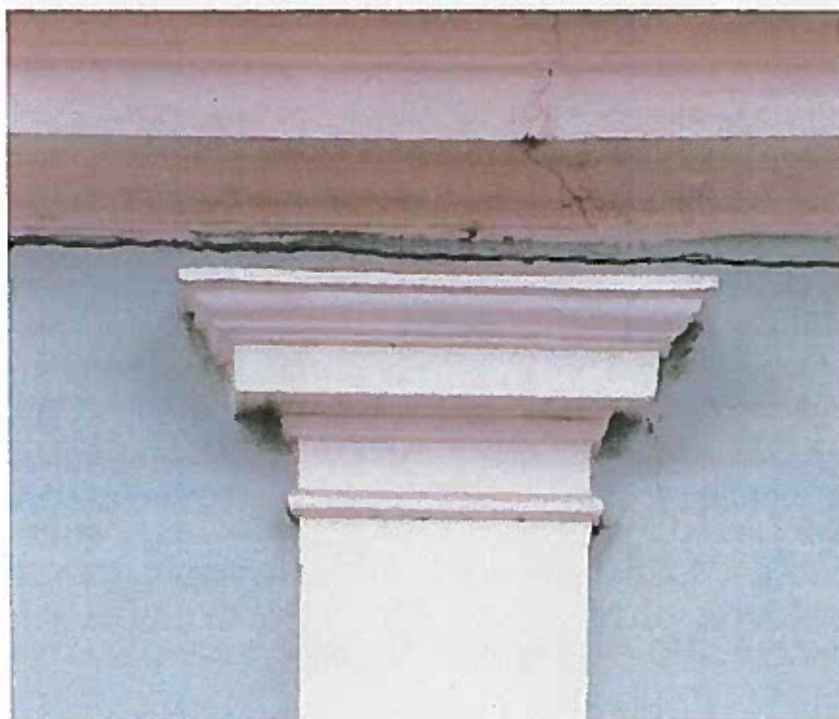
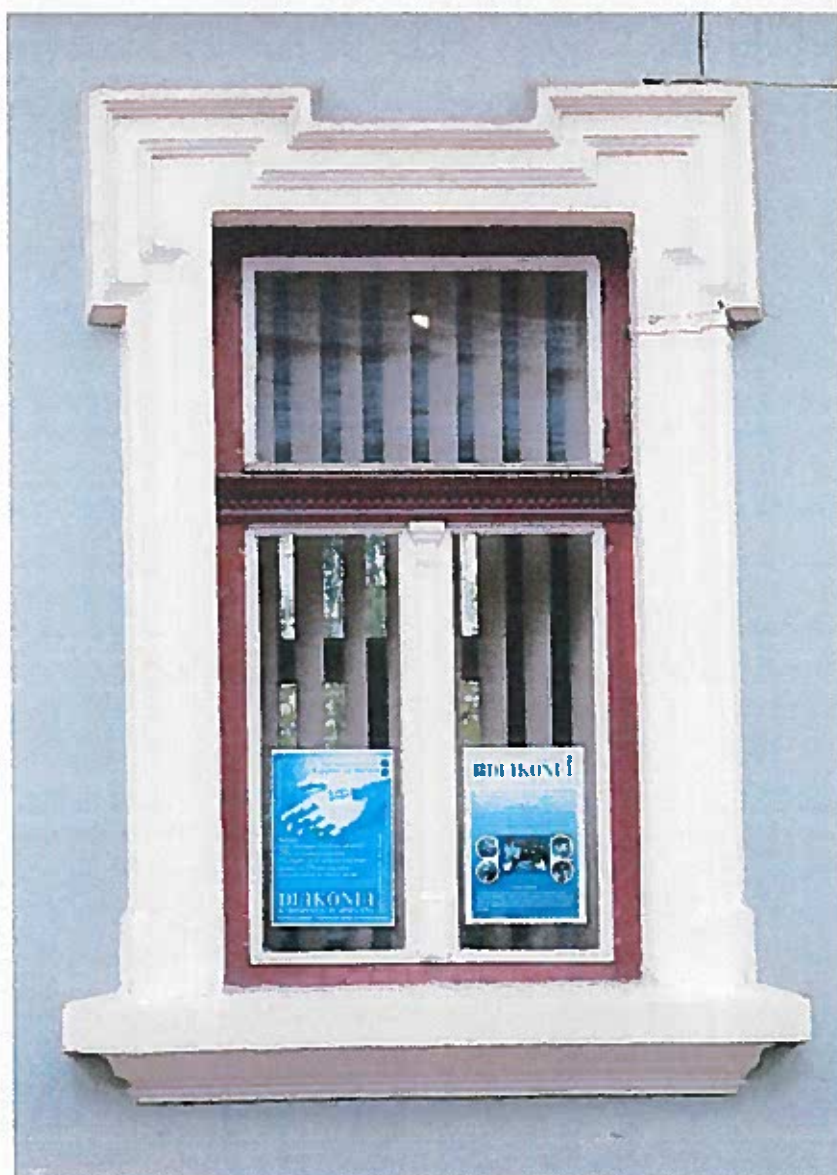
Str. Oltului nr. 8.

3.1.	Planimetrie / volumetrie	Plan în formă de L, alipită pe partea stângă
3.2.	Număr nivele	2 nivele (S+P)
3.3.	Materialul zidăriei	Cărămidă
3.4.	Forma și materiale învelitoare	Șarpantă cu pante medii, învelitoare: țigle solzi ceramice
3.5.	Fațade	Gang lateral stânga, decorații fațadă: pilaștri cu capitel, cornișă profilată, decorații în jurul ferestrelor
3.6.	Incadrare stilistică	Casă urbană cu elemente eclectice

4.1.	Starea generală de conservare	Mediocră
4.2.	Datare /descriere intervenții majore	
4.3.	Impactul intervențiilor

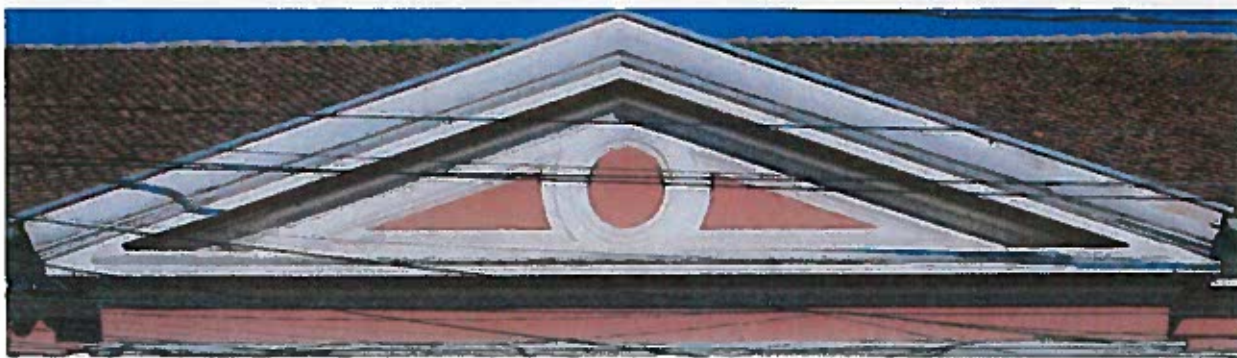
Str. Oltului nr. 11.

3.1.	Planimetrie / volumetrie	Plan în formă de L, amplasat în front continuu
3.2.	Număr nivele	2 nivele (S+P)
3.3.	Materialul zidăriei	Cărămidă
3.4.	Forma și materiale învelitoare	Șarpantă cu pante medii, învelitoare: țigle solzi ceramice
3.5.	Fațade	Simetrică cu zezalit central și fronton triunghiular deasupra, gang lateral cu poartă de lemn decorată cu fier forjat, decorații fațadă: profil soclu de piatră, cornișă profilată, bosaje la marginea rezalitului, decorații în jurul ferestrelor
3.6.	Incadrare stilistică	Casă urbană cu decorații eclectice

4.1.	Starea generală de conservare	Bună
4.2.	Datare /descriere intervenții majore	
4.3.	Impactul intervențiilor

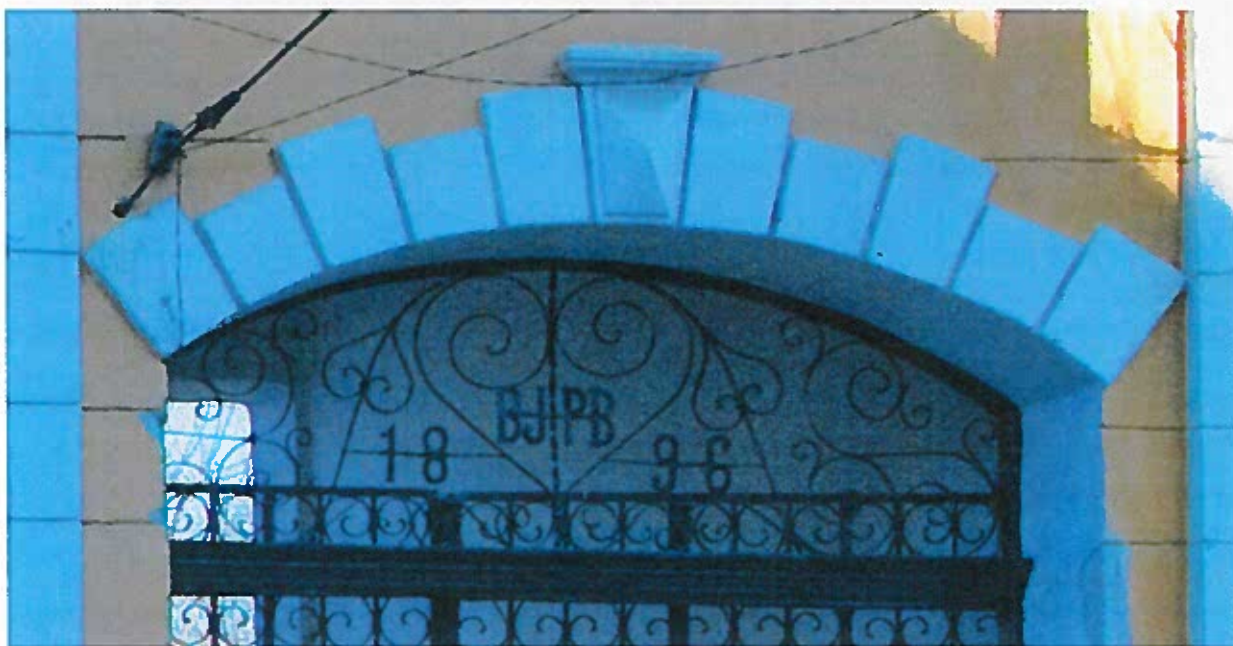
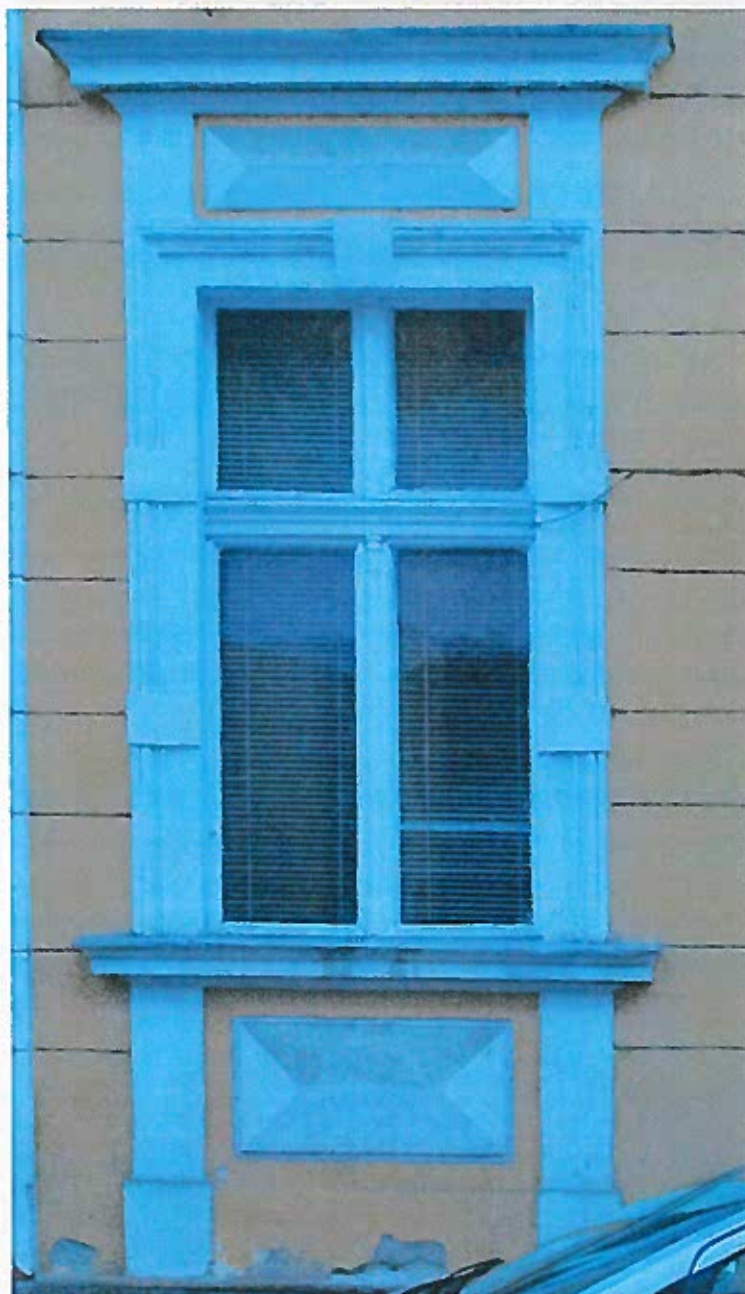
Str. Oltului nr. 13.

4.1.	Starea generală de conservare	Mediocră
4.2.	Datare /descriere intervenții majore	Fereastră transformată în ușă de acces din exterior cu tâmplărie neadecvată
4.3.	Impactul intervențiilor	S-a diminuat valoarea ambientală
