## FIȘĂ CLĂDIRE

### 1. IDENTIFICARE ȘI LOCALIZARE

1.1.	<b>Denumire</b>	Clădirea Bazarului, azi spații comerciale (parter) și galeria de artă (etaj)
1.2.	<b>Categorie</b>	Monument de arhitectură
1.3.	<b>Cod</b>	CV-II-m-B-13110
1.4.	<b>Grupa valorică</b>	B
1.5.	<b>Localitate</b>	municipiul Sfântu Gheorghe
1.6.	<b>Stradă, număr</b>	P-ța Libertății, 2

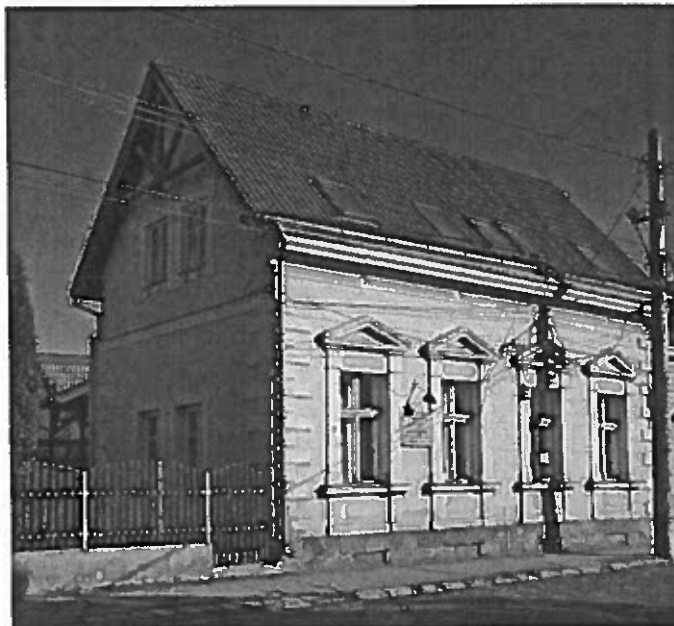
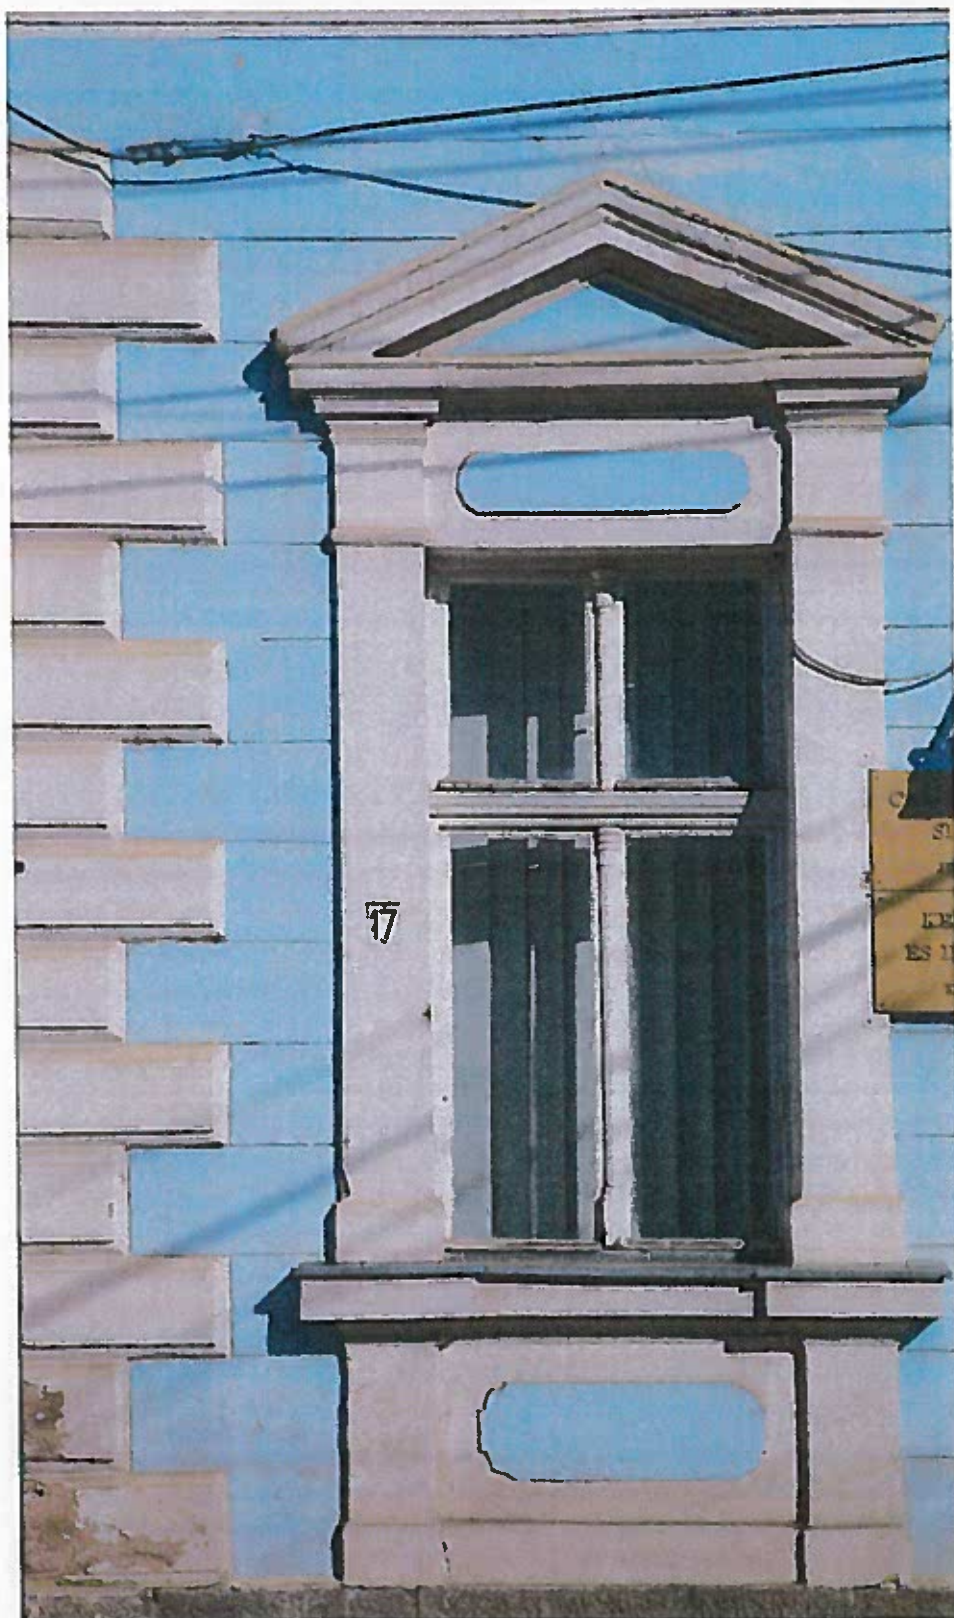
Str. Oltului nr. 17.

4.1.	<b>Starea generală de conservare</b>	Bună
4.2.	<b>Datare /descriere intervenții majore</b>	Schimbarea pantei și materialului învelitorii
4.3.	<b>Impactul intervențiilor</b>	A diminuat valoarea ambientală

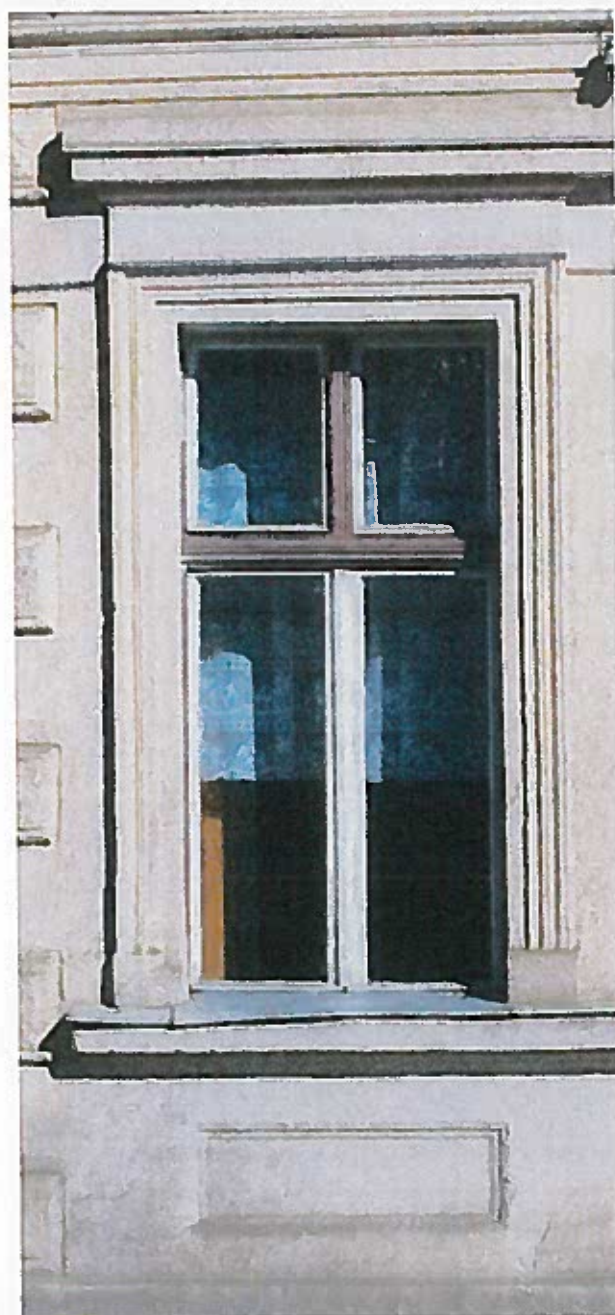
Str. Oltului nr. 19.

Rea

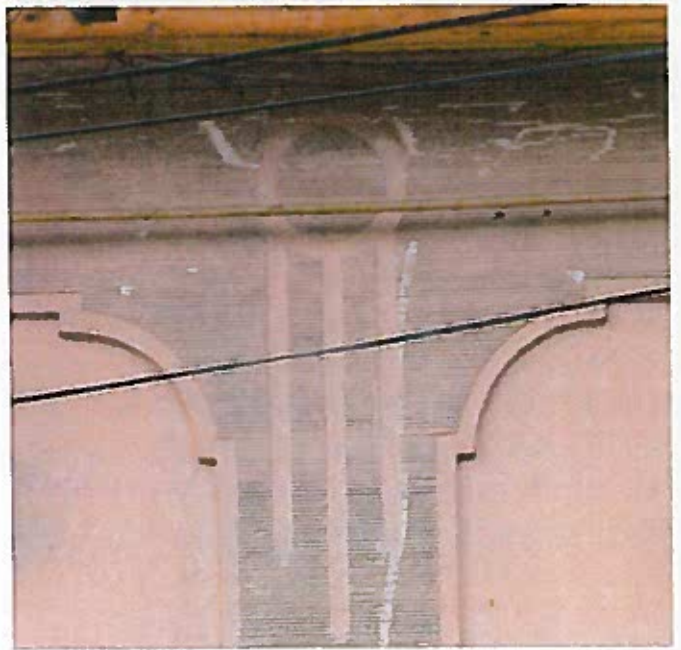
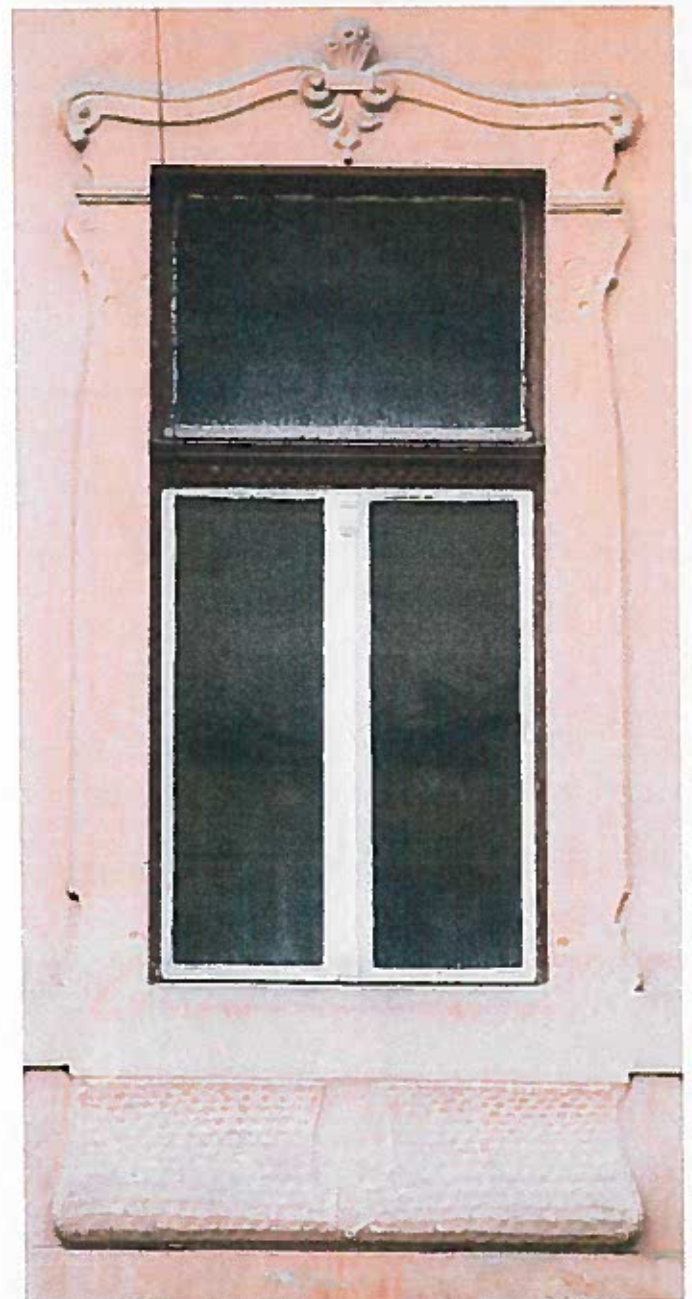
Str. Spitalului nr. 3.

4.1.	Starea generală de conservare	Mediocră
4.2.	Datare /descriere intervenții majore	Adosarea unui antreu zidit lângă rezalitul central
4.3.	Impactul intervențiilor	A diminuat valoarea ambientală

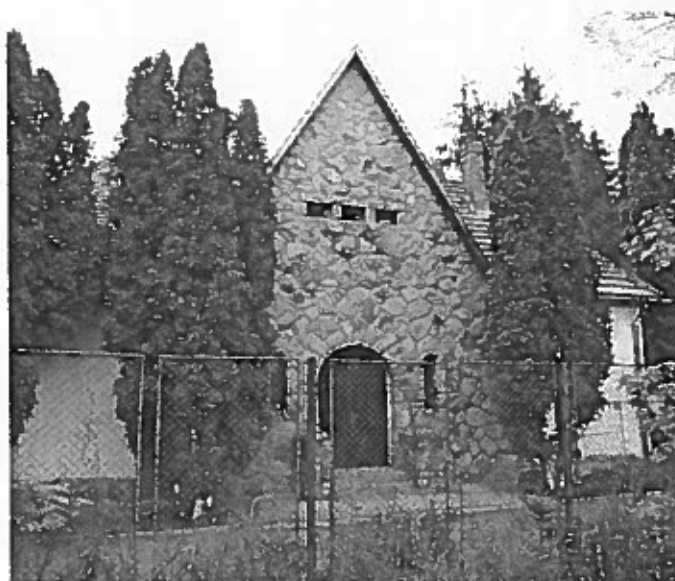
Str. Stadionului nr. 1b.

4.1.	Starea generală de conservare	Mediocră
4.2.	Datare /descriere intervenții majore	
4.3.	Impactul intervențiilor

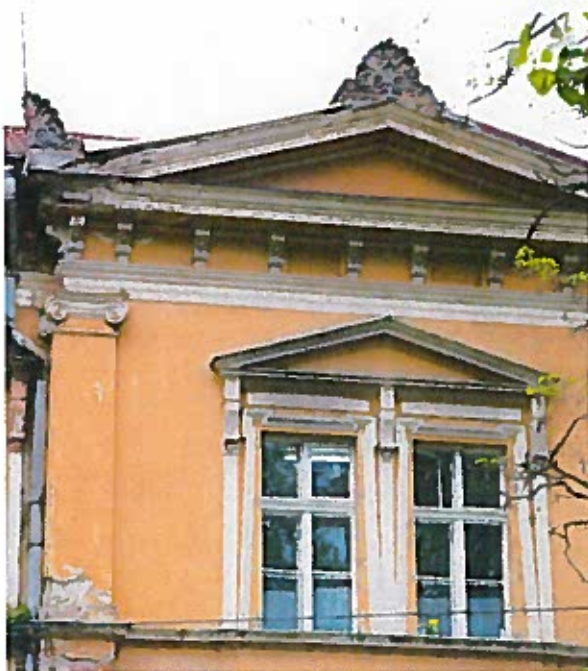
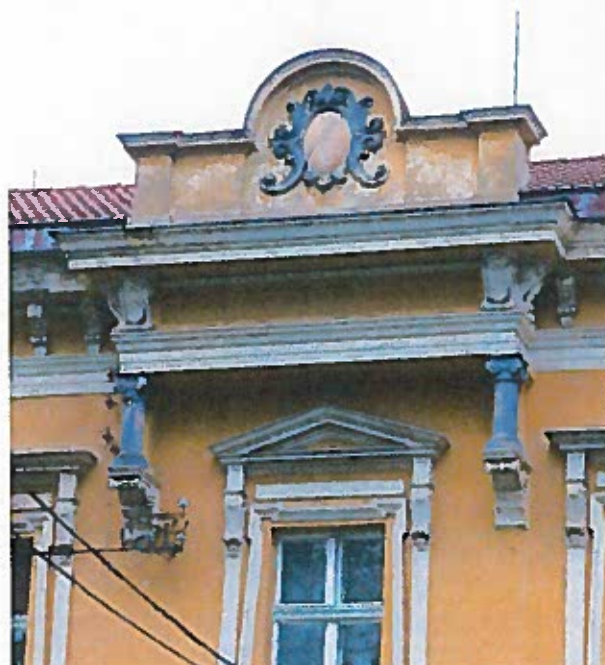
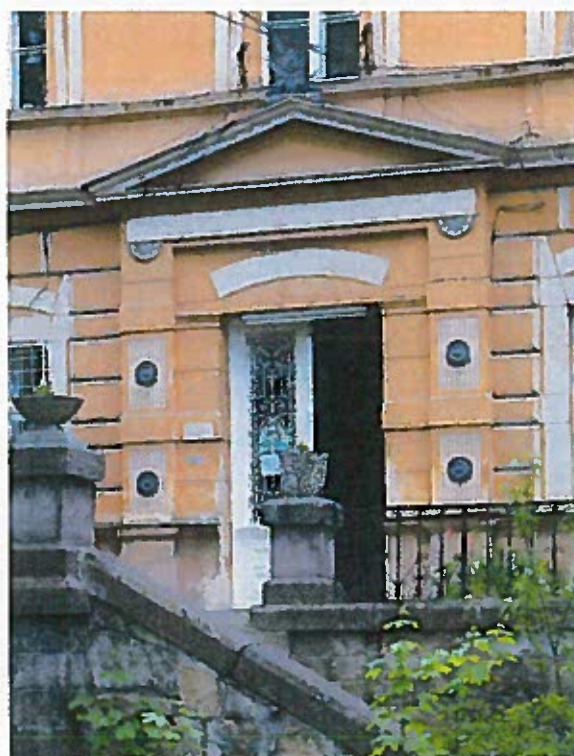
Str. Stadionului nr. 1c.

4.1.	Starea generală de conservare	Rea
4.2.	Datare /descriere intervenții majore	Lipsă totală de întreținere
4.3.	Impactul intervențiilor
