CONTINUARE VOLUM ANEXA 1

ZONA CENTRALĂ

FIȘĂ CLĂDIRE

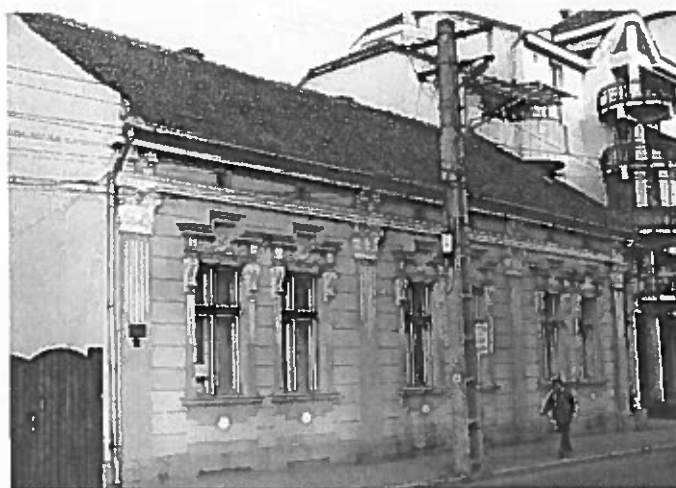
3.1.	Planimetrie / volumetrie	Plan în formă de patrulater cu latura lungă la stradă, alipită pe partea dreaptă
3.2.	Număr nivele	2 nivele (S+P)
3.3.	Materialul zidăriei	Soclu: piatră, zidărie: cărămidă
3.4.	Forma și materiale învelitoare	Șarpantă cu pante medii, învelitoare: țigle solzi ceramice
3.5.	Fațade	Simetrică, decorații fațadă: profil de soclu, cornișă profilată supraînălțată cu goluri iluminare pod și decorate cu console, pilaștri decorați cu capitel, parament cu nuturi, decorații bogate în jurul ferestrelor
3.6.	Incadrare stilistică	Casă urbană cu decorații eclectice

4.1.	Starea generală de conservare	Bună
4.2.	Dată /descriere intervenții majore	
4.3.	Impactul intervențiilor

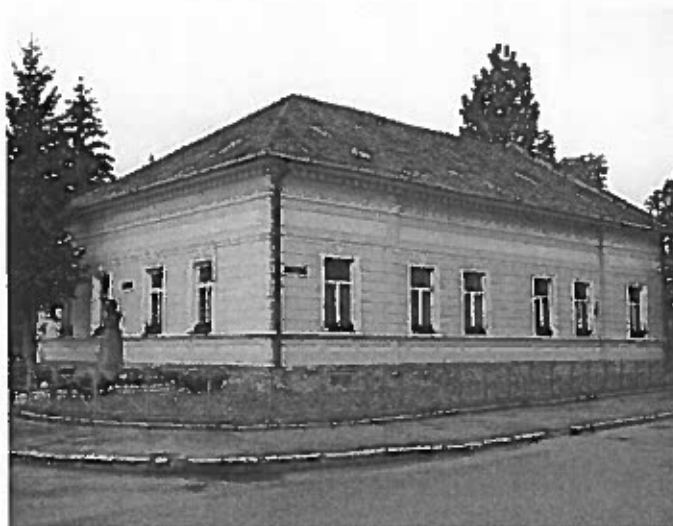
3.1.	Planimetrie / volumetrie	Plan patrulater, clădire de colț izolată retrasă față de aliniamentul străzii
3.2.	Număr nivele	2 nivele (S+P)
3.3.	Materialul zidăriei	Soclu: piatră, zidărie: cărămidă
3.4.	Forma și materiale învelitoare	Șarpantă cu pante medii, învelitoare: țigle profilate ceramice
3.5.	Fațade	Simetrică, cu rezalite laterale, decorații fațadă: parament cu nuturi, cornișă profilată supraînălțată, decorații în jurul ferestrelor
3.6.	Incadrare stilistică	Casă urbană cu elemente clasicizante

4.1.	Starea generală de conservare	Bună
4.2.	Date /descriere intervenții majore	
4.3.	Impactul intervențiilor

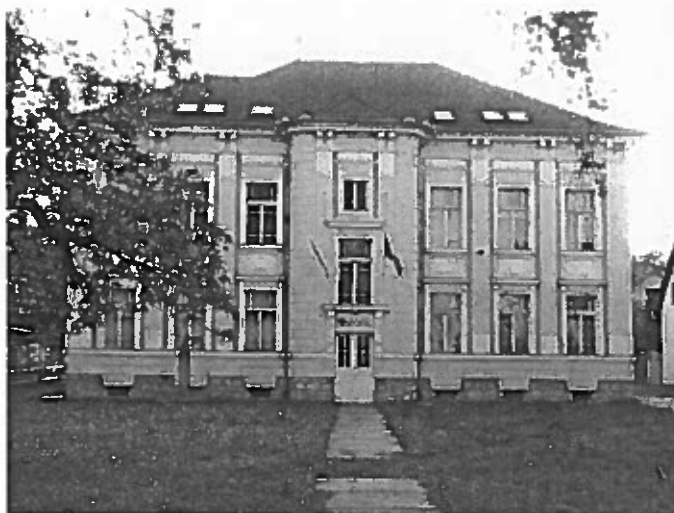
3.1.	Planimetrie / volumetrie	Plan patrulater, clădire izolată, retrasă față de aliniamentul străzii
3.2.	Număr nivele	4 nivele (S+P+E+M)
3.3.	Materialul zidăriei	Soclu: piatră, zidărie: cărămidă
3.4.	Forma și materiale învelitoare	Șarpantă cu pante medii, învelitoare: țigle beton culoare maro, ferestre mansardă amplasate în planul învelitorii
3.5.	Fațade	Simetrică cu rezalit central cu acces principal în axul rezalitului, decorații fațadă: lesene decorate, cornișă profilată decorată cu console, decorații în jurul ferestrelor
3.6.	Incadrare stilistică	Eclectic

4.1.	Starea generală de conservare	Bună
4.2.	Datare /descriere intervenții majore	
4.3.	Impactul intervențiilor

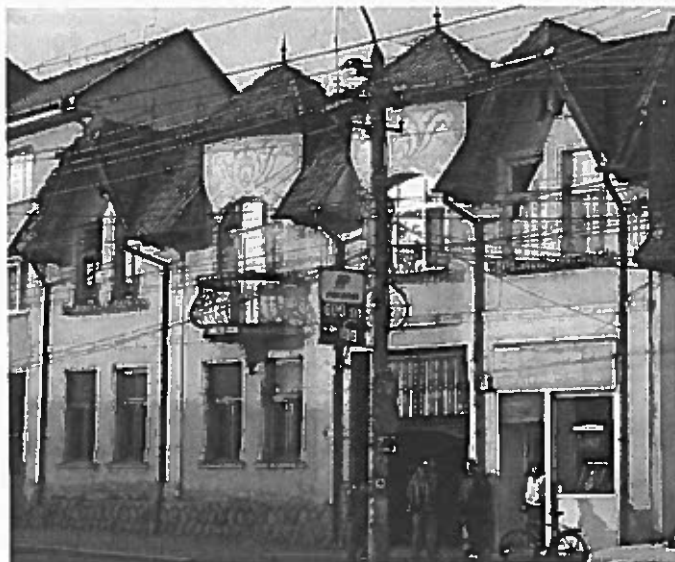
3.1.	Planimetrie / volumetrie	Plan în formă de U, amplasat în front continuu
3.2.	Număr nivele	3 nivele (S+P+E)
3.3.	Materialul zidăriei	Soclu: piatră, zidărie: cărămidă
3.4.	Forma și materiale învelitoare	Șarpantă fragmentată cu pante medii și înalte, învelitoare: țigle solzi și profilate ceramice, streșină de lemn
3.5.	Fațade	Gang cu poartă din fier forjat dezaxat, frontoane trapezoidale cu goluri iluminare pod amplasate lateral, decorații fațadă: brâu median, balcon rotund cu parapet din fier forjat pe console decorate, lesene cu decorații, chenare profilate în jurul ferestrelor, decorații bogate deasupra ferestrelor din traveile din mijloc
3.6.	Incadrare stilistică	Secesionist

4.1.	Starea generală de conservare	Mediocră
4.2.	Date /descriere intervenții majore	
4.3.	Impactul intervențiilor

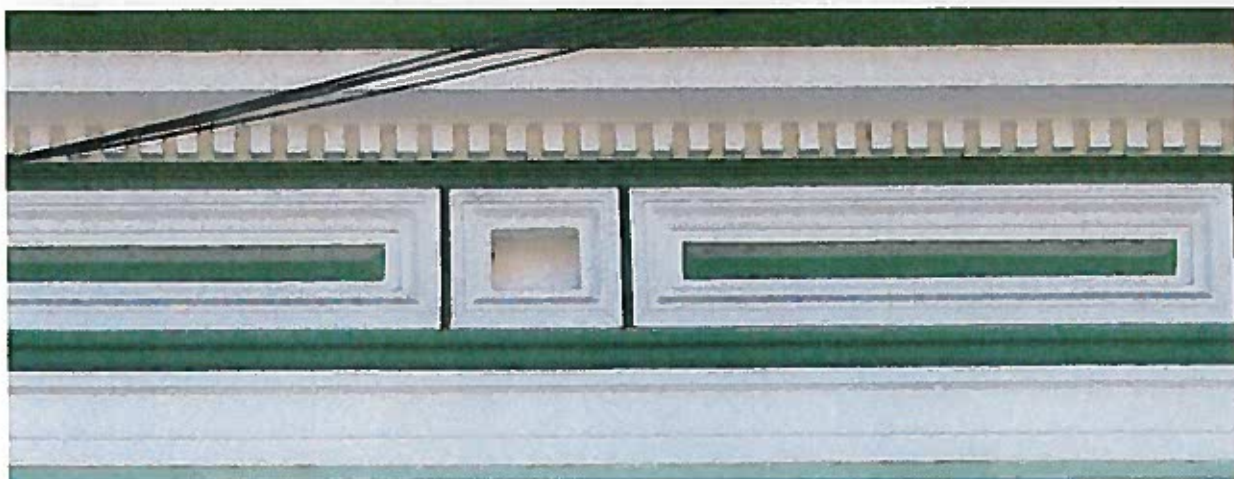
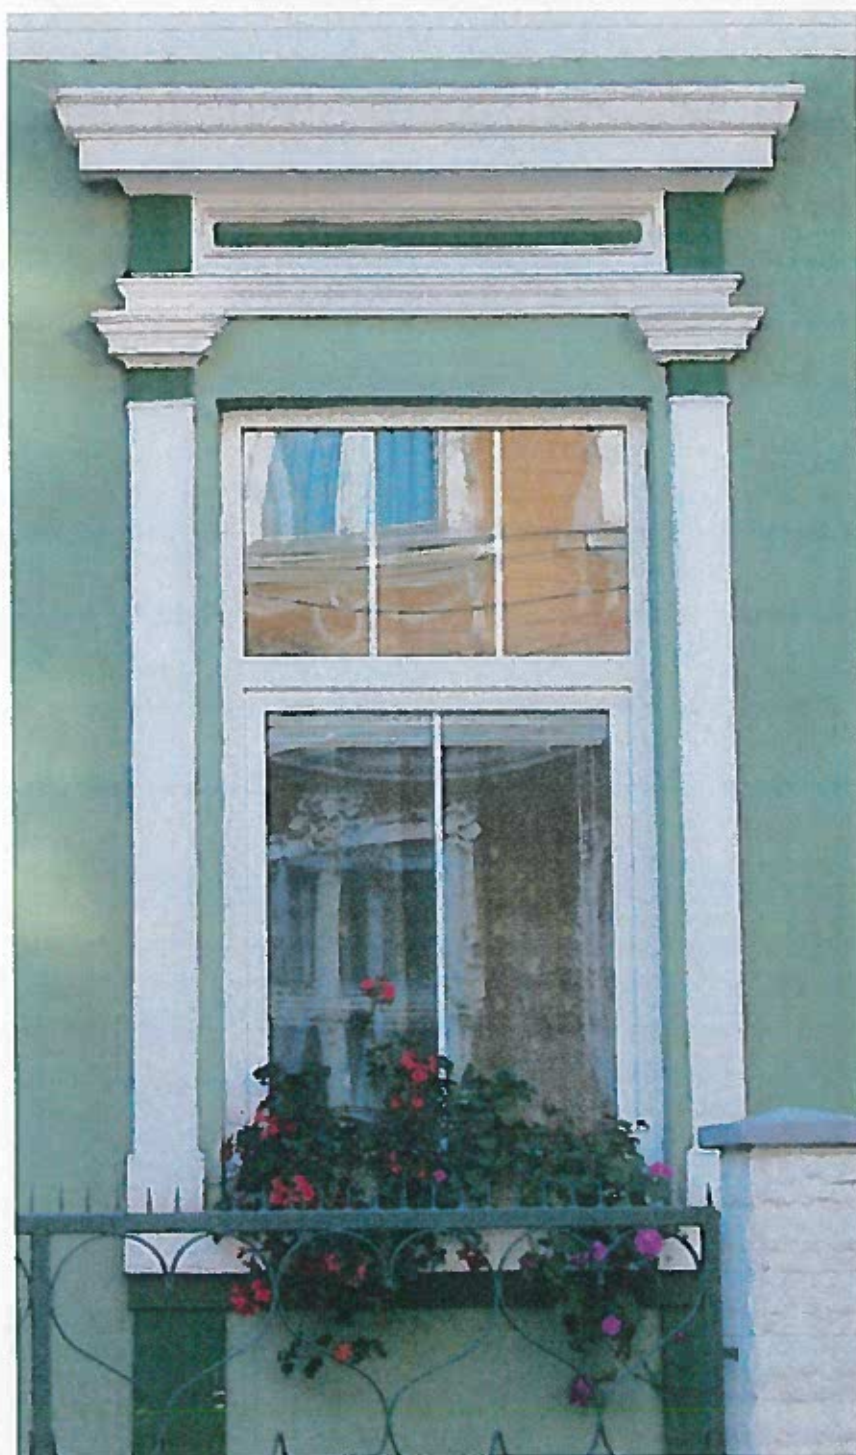
Str. Kossuth Lajos nr. 17.

3.1.	Planimetrie / volumetrie	Plan în formă de L cu adăugiri ulterioare, alipită pe partea dreaptă de poarta zidită
3.2.	Număr nivele	3 nivele (S+P+M)
3.3.	Materialul zidăriei	Cărămidă
3.4.	Forma și materiale învelitoare	Șarpantă cu pante medii, învelitoare: țigle solzi ceramice, ferestre mansardă amplasate în planul învelitorii
3.5.	Fațade	Simetrică, pilaștri cu capitel, cornișă profilată supraînălțată cu goluri iluminare pod și decorate cu console, decorații bogate în jurul ferestrelor
3.6.	Incadrare stilistică	Casă urbană cu decorații eclectice

4.1.	Starea generală de conservare	Bună
4.2.	Datare /descriere intervenții majore	
4.3.	Impactul intervențiilor

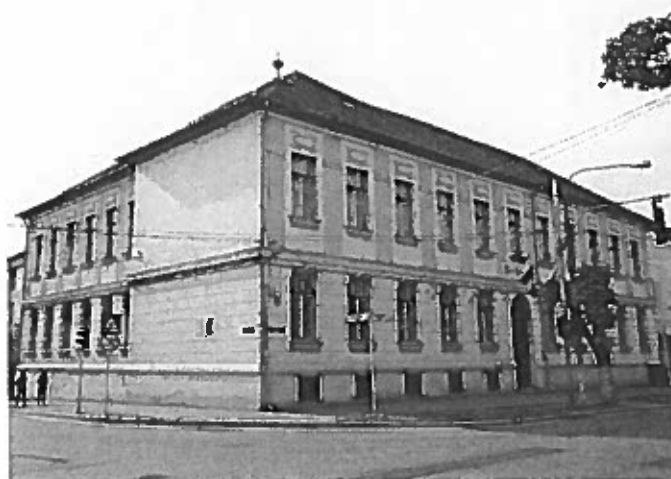
3.1.	Planimetrie / volumetrie	Clădire de colț, plan în formă de U cu aripi inegale cu decroș la colț pe fațada nord, alipită pe partea stângă fațadei nord
3.2.	Număr nivele	3 nivele (S+P+E)
3.3.	Materialul zidăriei	Cărămidă
3.4.	Forma și materiale învelitoare	Șarpantă cu pante medii, învelitoare: țigle solzi, streșină de lemn
3.5.	Fațade	Simetrică cu acces principal în axul central, decorații fațadă: profil de soclu, brâu median, parament decorat cu nuturi la parter, decorații în jurul ferestrelor
3.6.	Incadrare stilistică	Eclectic

4.1.	Starea generală de conservare	Mediocră
4.2.	Datate /descriere intervenții majore	
4.3.	Impactul intervențiilor

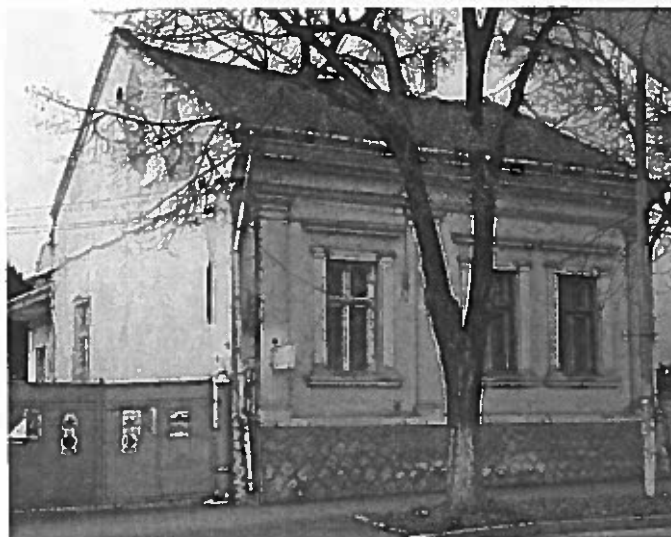
3.1.	Planimetrie / volumetrie	Plan în formă de L, clădire izolată
3.2.	Număr nivele	2 nivele (S+P)
3.3.	Materialul zidăriei	Soclu: piatră, zidărie cărămidă
3.4.	Forma și materiale învelitoare	Șarpantă cu pante medii, învelitoare: țigle solzi ceramice
3.5.	Fațade	Soclu de piatră, decorații fațadă: profil de soclu, cornișă profilată supraînălțată, pilaștri cu capitel, decorații în jurul ferestrelor
3.6.	Incadrare stilistică	Casă urbană cu decorații eclecticice

4.1.	Starea generală de conservare	Rea
4.2.	Datare /descriere intervenții majore	
4.3.	Impactul intervențiilor

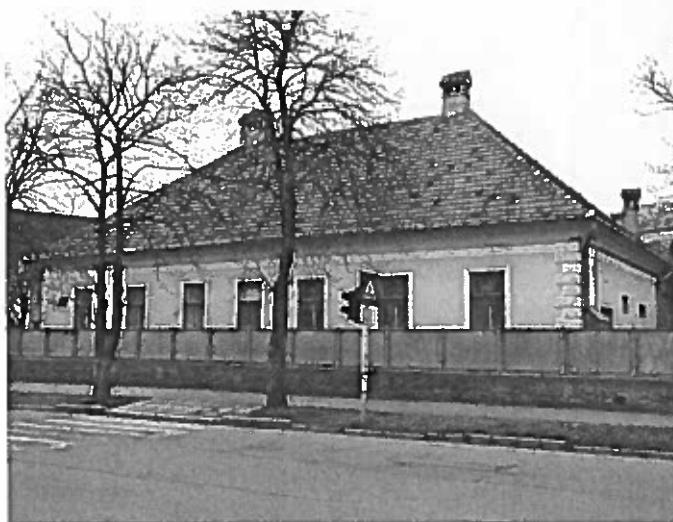
3.1.	Planimetrie / volumetrie	Plan în formă de patrulater cu târnaț de-a lungul fațadei posterioare, clădire izolată retrasă față de aliniamentul străzii
3.2.	Număr nivele	2 nivele (S+P)
3.3.	Materialul zidăriei	
3.4.	Forma și materiale învelitoare	Șarpantă cu pante medii, învelitoare: țigle profilate ceramice
3.5.	Fațade	Simetrică cu bosaje la colțuri, decorații fațadă: cornișă profilată, chenare decorative la ferestre
3.6.	Incadrare stilistică	Casă urbană cu elemente clasiciste

4.1.	Starea generală de conservare	Mediocră
4.2.	Datare /descriere intervenții majore	
4.3.	Impactul intervențiilor

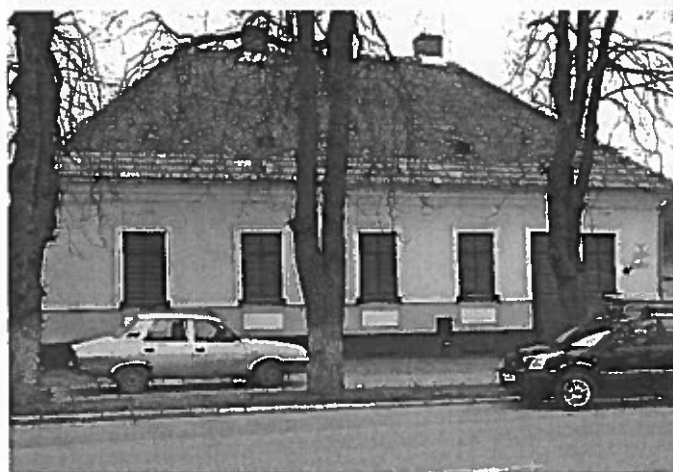
3.1.	Planimetrie / volumetrie	Plan patruleter cu latura lungă spre stradă, alipită pe partea stângă
3.2.	Număr nivele	2 nivele (S+P)
3.3.	Materialul zidăriei	Cărămidă
3.4.	Forma și materiale învelitoare	Șarpantă cu pante medii, învelitoare: țigle solzi și profilate ceramice, luminatoare pod din tablă
3.5.	Fațade	Decorații fațadă: cornișă profilată, chenare în jurul ferestrelor, panouri simple sub ferestre, jaluzele de lemn
3.6.	Incadrare stilistică	Casă urbană cu elemente eclectice

4.1.	Starea generală de conservare	Bună
4.2.	Datate /descriere intervenții majore	
4.3.	Impactul intervențiilor

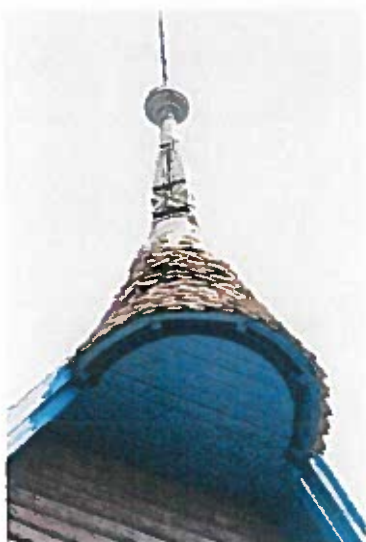
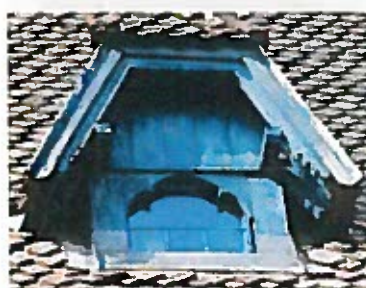
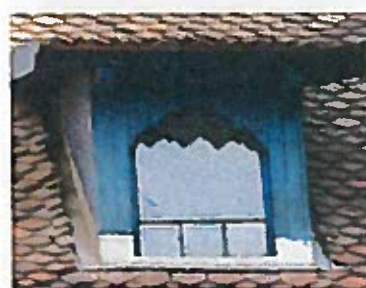
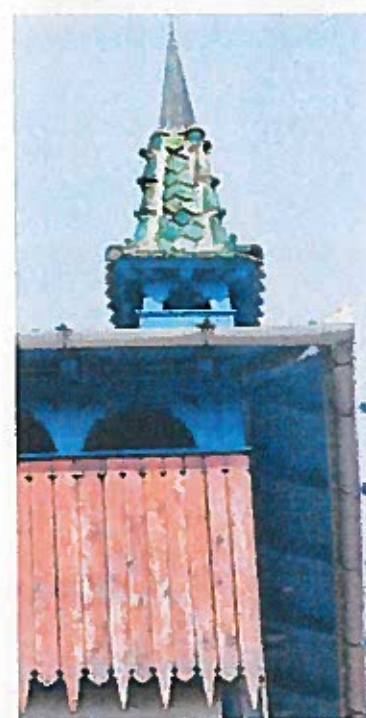
Str. Koos Karoly nr. 10a.

3.1.	Planimetrie / volumetrie	Plan în formă tentaculară, turn deasupra intrării principale cu coif înalt și turnulețe la colț, clădire izolată retrasă față de aliniamentul străzii
3.2.	Număr nivele	4 nivele (S+P+F+M în aripa navă)
3.3.	Materialul zidăriei	Soclu: piatră, zidărie: cărămidă
3.4.	Forma și materiale învelitoare	Fragmentată cu pante înalte, învelitoare: țigle solzi ceramice, și țigle solzi ceramice glazurate la turn și coif, poartă acces curte interioară, streșină de lemn, lucarne pătrate și trapezoidale decorate
3.5.	Fațade	Asimetrică, turn central structură de lemn aparentă, balustradă din lemn, fronton lateral dreapta decorată cu placaj de lemn pe partea superioară, încadrare de piatră bogat decorată la intrarea principală
3.6.	Încadrare stilistică	Secesionist

4.1.	Starea generală de conservare	Bună
4.2.	Date /descriere intervenții majore	Extindere corp nou pe baza proiectului arhitectului Kós Károly
4.3.	Impactul intervențiilor	Execuție de mai slabă calitate decât clădirea originală, nu este perceptibilă de la stradă modificarea adusă volumetriei originale

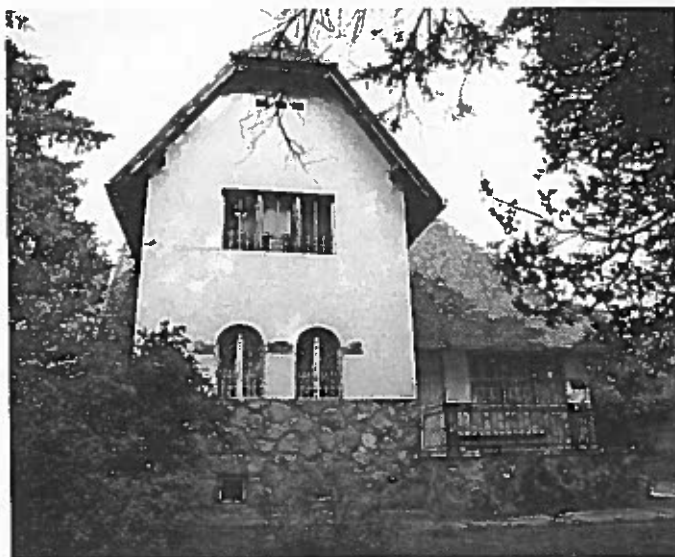
3.1.	Planimetrie / volumetrie	Plan neregulat, decroș accentuat lateral stânga cu două nivele, clădire izolată amplasată în curtea muzeului
3.2.	Număr nivele	3 nivele (S+P+E parțial)
3.3.	Materialul zidăriei	Soclu: piatră, zidărie: cărămidă
3.4.	Forma și materiale învelitoare	Fragmentată, șarpantă cu pante înalte, învelitoare: țigle solzi ceramice, streșină de lemn
3.5.	Fațade	Soclu înalt de piatră, terasă neacoperită lateral dreapta, fronton înalt trapezoidal cu goluri iluminare pod
3.6.	Incadrare stilistică	Secesionist

4.1.	Starea generală de conservare	Bună
4.2.	Datare /descriere intervenții majore	
4.3.	Impactul intervențiilor

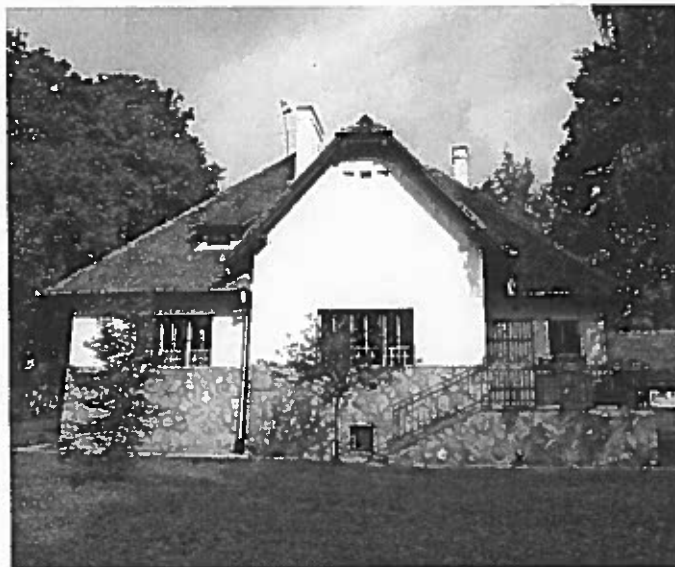
3.1.	Planimetrie / volumetrie	Plan neregulat, clădire izolată amplasată în curtea muzeului
3.2.	Număr nivele	2 nivele (S+P)
3.3.	Materialul zidăriei	Soclu: piatră, zidărie: cărămidă
3.4.	Forma și materiale învelitoare	Șarpantă cu pante înalte, învelitoare: țigle solzi ceramice, lucarnă dreptunghiulară din lemn
3.5.	Fațade	Soclu înalt de piatră, decros central cu fronton trapezoidal, terasă neacoperită lateral dreapta
3.6.	Incadrare stilistică	Secesionist

4.1.	Starea generală de conservare	Bună
4.2.	Datare /descriere intervenții majore	
4.3.	Impactul intervențiilor

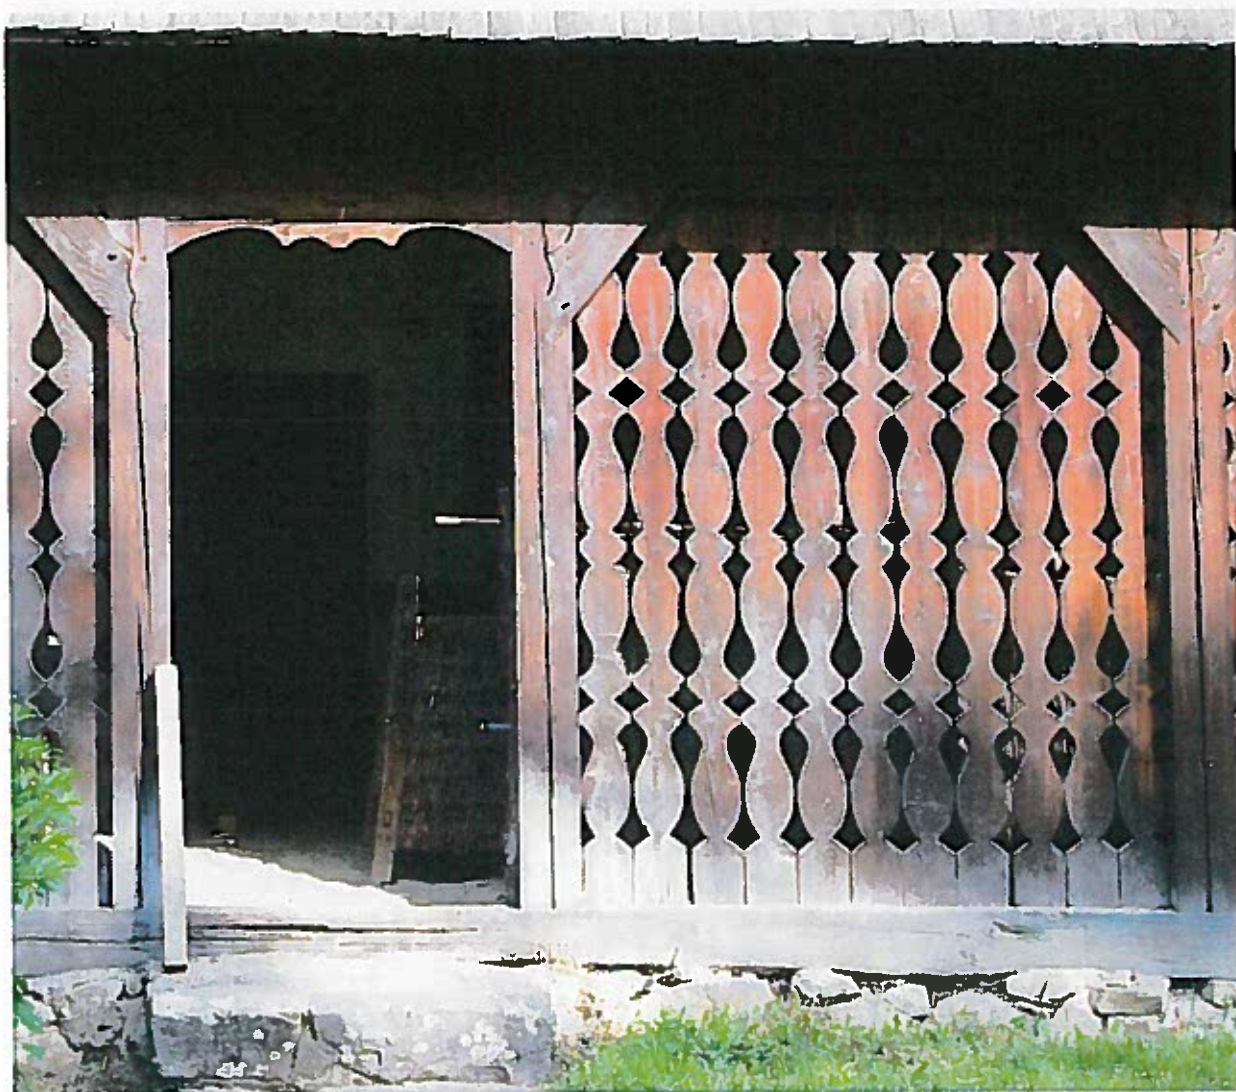
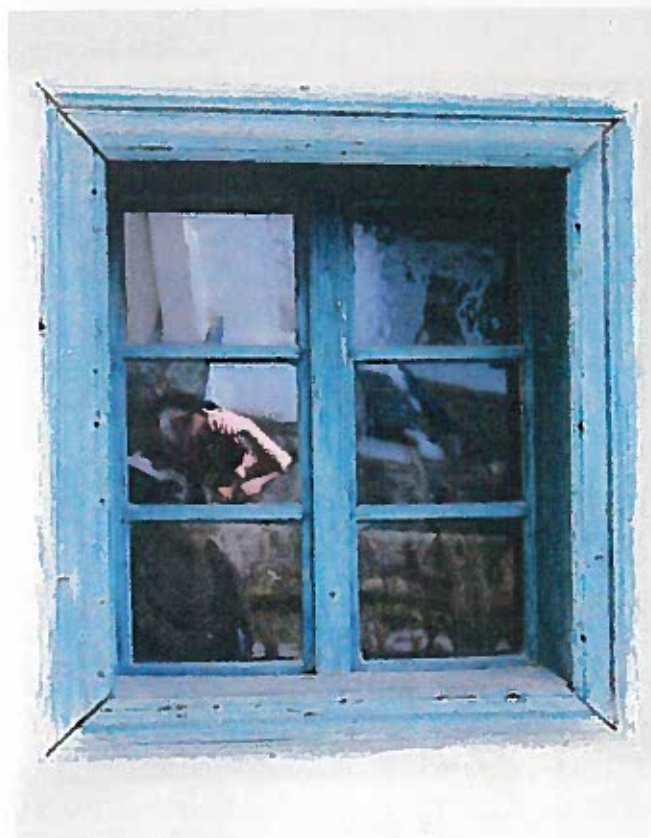
Str. Koos Karoly nr. 10d.

3.1.	Planimetrie / volumetrie	Plan patrulater cu târnaț pe latura lungă, amplasat în curtea muzeului
3.2.	Număr nivele	1 nivel (P)
3.3.	Materialul zidăriei	Lemn
3.4.	Forma și materiale învelitoare	Acoperiș în patru ape, șarpantă cu pantă înaltă, învelitoare: șindrilă
3.5.	Fațade	Târnaț cu parapet de lemn decorat, prispă închisă cu scânduri de lemn cu decorații traforate
3.6.	Incadrare stilistică	Vernacular

4.1.	Starea generală de conservare	Bună
4.2.	Datare /descriere intervenții majore	
4.3.	Impactul intervențiilor

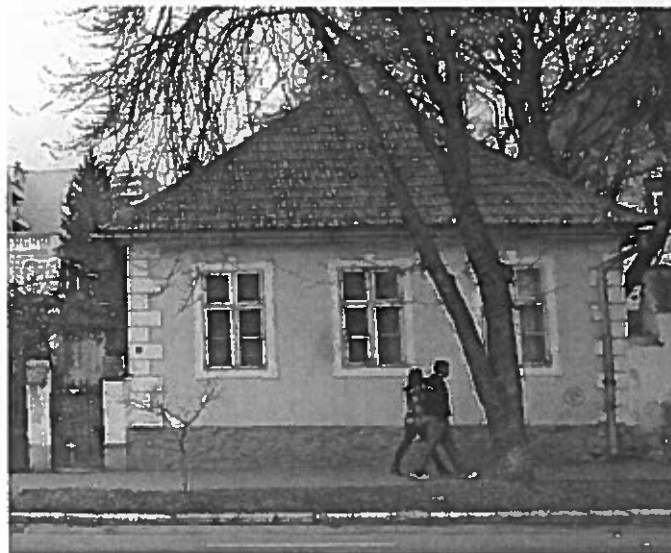
3.1.	Planimetrie / volumetrie	Plan patulater cu latura scurtă la stradă, clădire izolată
3.2.	Număr nivele	2 nivele (S+P)
3.3.	Materialul zidăriei	Soclu: piatră, zidărie cărămidă
3.4.	Forma și materiale învelitoare	Șarpantă cu pante medii, învelitoare: țigle profilate ceramice, streșină de lemn
3.5.	Fațade	Simetrică, soclu piatră, decorații fațadă: bosaje la colțuri, decorații în jurul ferestrelor
3.6.	Încadrare stilistică	Casă urbană cu elemente clasiciste

4.1.	Starea generală de conservare	Mediocră
4.2.	Date /descriere intervenții majore	
4.3.	Impactul intervențiilor

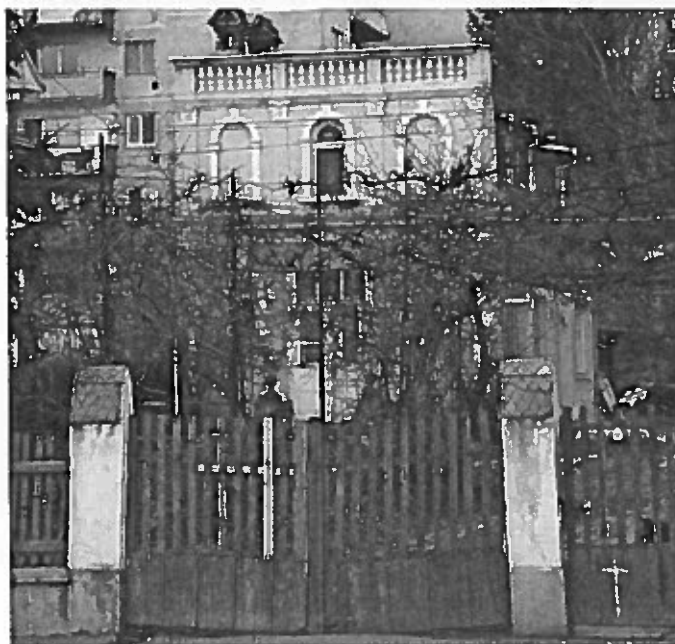
3.1.	Planimetrie / volumetrie	Plan patrulater cu extindere ulterioară, clădire izolată retrasă față de aliniamentul străzii
3.2.	Număr nivele	2 nivele (P+M)
3.3.	Materialul zidăriei	Cărămidă
3.4.	Forma și materiale învelitoare	Șarpantă cu pante medii, învelitoare: țigle beton culoare, maro, lucarne pătrate din lemn
3.5.	Fațade	Simetrică, decorații fațadă: cornișă profilată, fronton înalt dreptunghiular, pileștri cu capitel, decorații bogate în jurul ferestrelor
3.6.	Incadrare stilistică	Eclectic

4.1.	Starea generală de conservare	Mediocră
4.2.	Date /descriere intervenții majore	Lucarne necorespunzătoare la mansardă
4.3.	Impactul intervențiilor	S-a diminuat valoarea ambientală

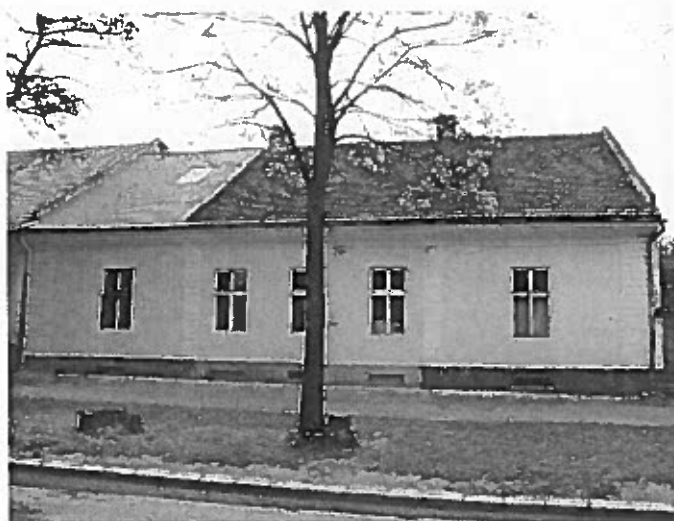
3.1.	Planimetrie / volumetrie	Plan în formă de L cu adăugiri ulterioare, alipită pe partea stângă
3.2.	Număr nivele	2 nivele (S+P)
3.3.	Materialul zidăriei	Soclu: piatră, zidărie cărămidă
3.4.	Forma și materiale învelitoare	Șarpantă cu pante medii, învelitoare: țigle solzi și profilate ceramice, tablă ondulată metalică
3.5.	Fațade	Simetrică, decorații fațadă: lesene decorate cu nuturi, cornișă profilată
3.6.	Incadrare stilistică	Casă urbană cu elemente eclectice

4.1.	Starea generală de conservare	Mediocră
4.2.	Datare /descriere intervenții majore	Simplificarea decorațiilor la fațadă, schimbare parțială a învelitorii originale
4.3.	Impactul intervențiilor	S-a pierdut valoarea ambientală

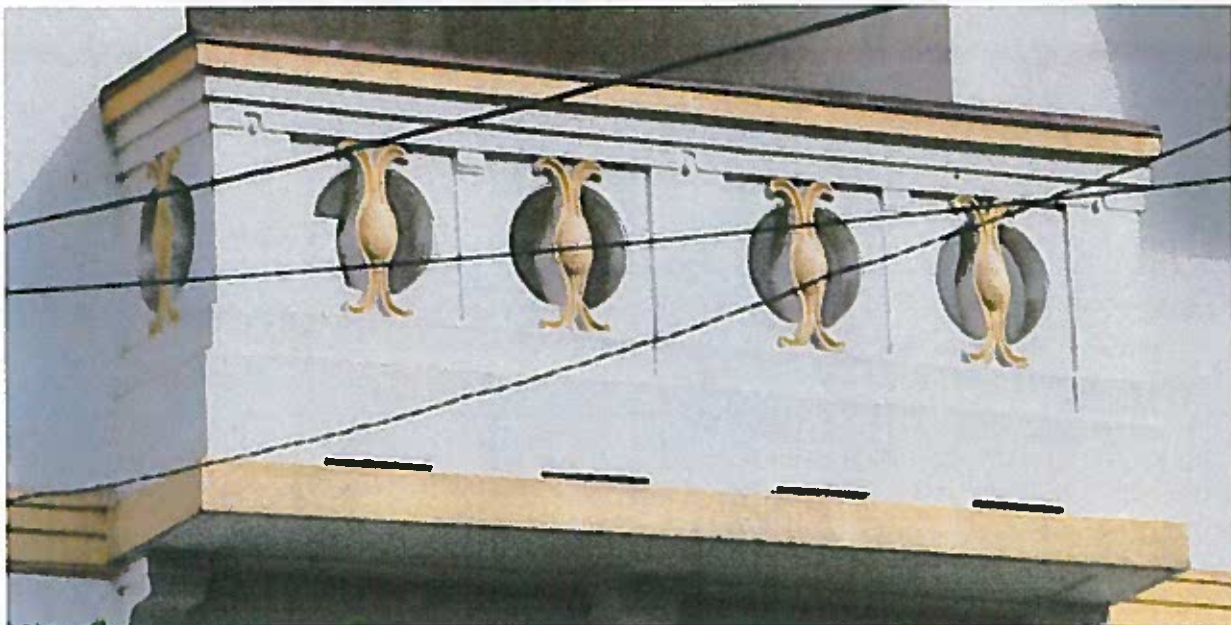
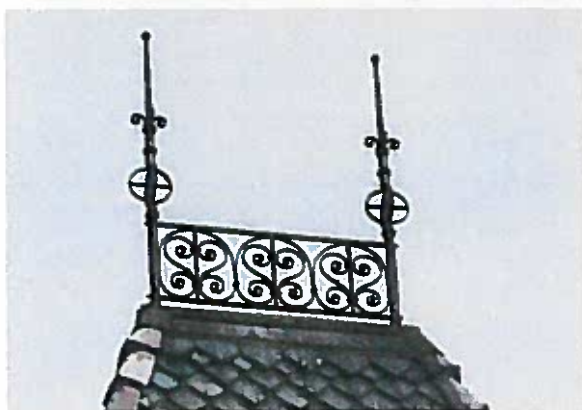
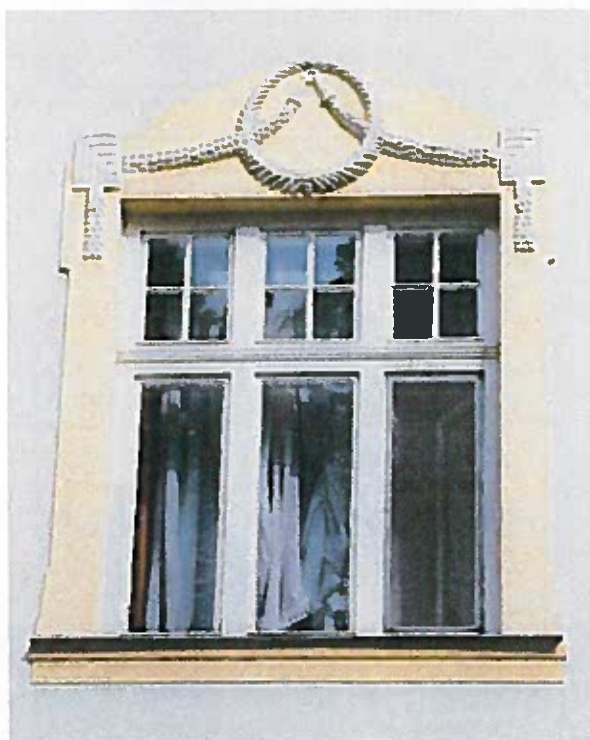
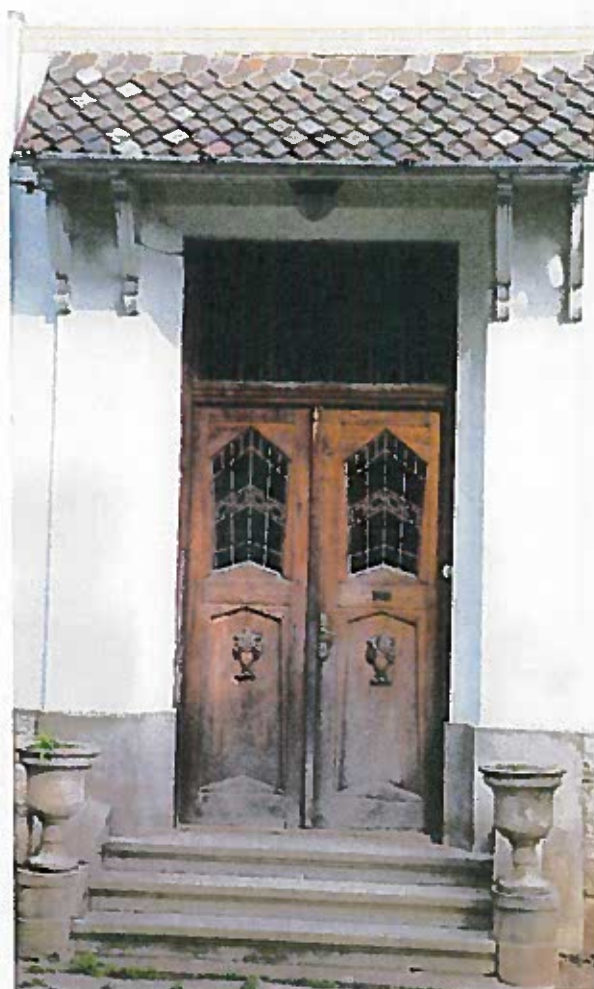
Str. Koos Karoly nr. 14.

4.1.	Starea generală de conservare	Bună
4.2.	Datare /descriere intervenții majore	
4.3.	Impactul intervențiilor

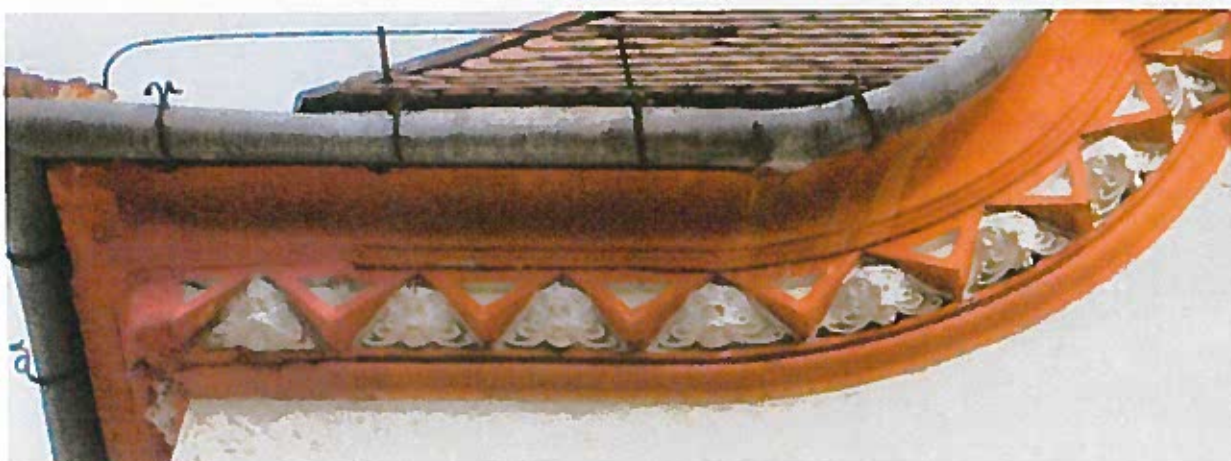
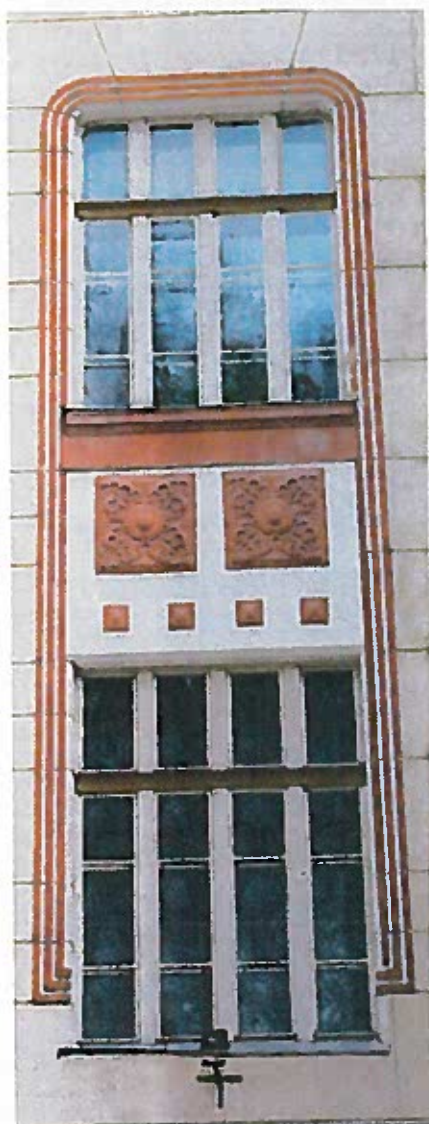
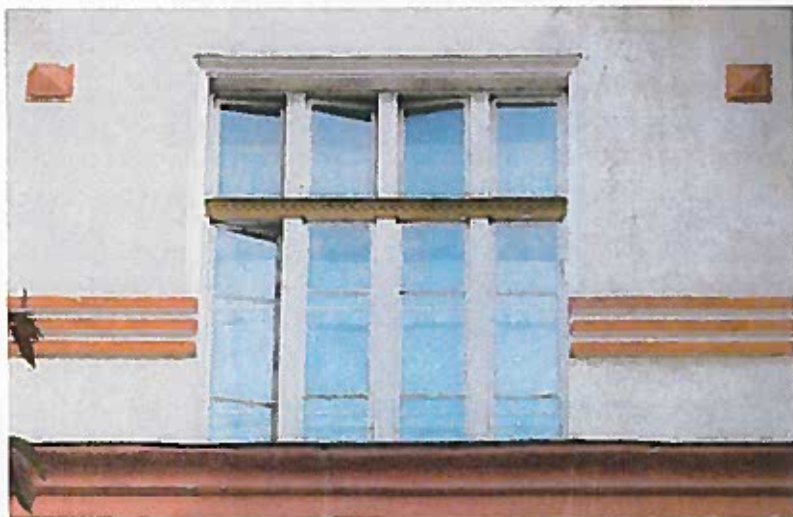
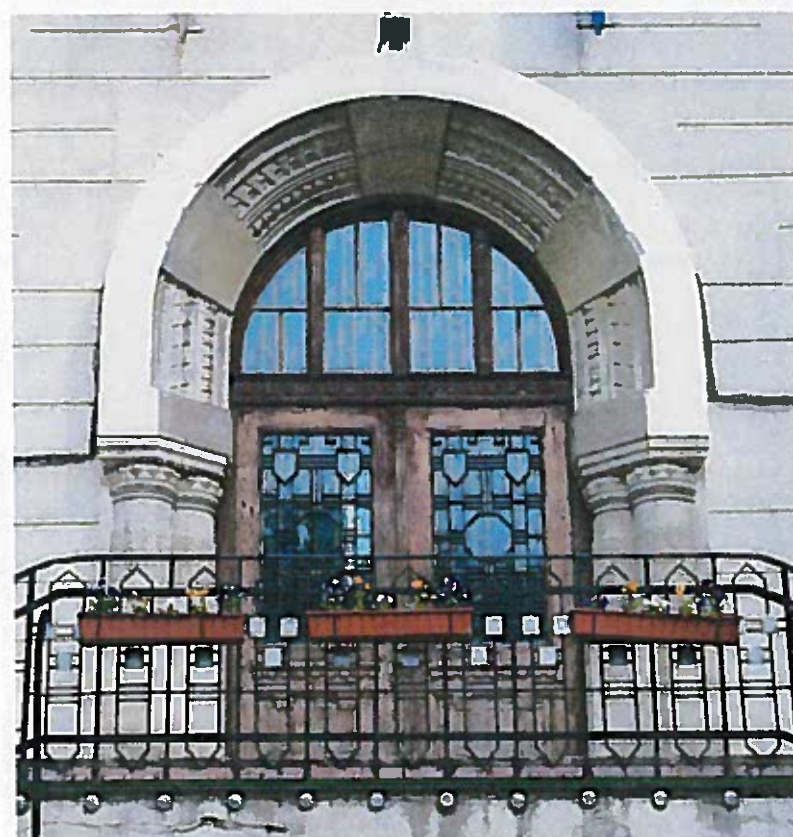
Str. Koos Karoly nr. 22.

4.1.	Starea generală de conservare	Bună
4.2.	Datare /descriere intervenții majore	
4.3.	Impactul intervențiilor

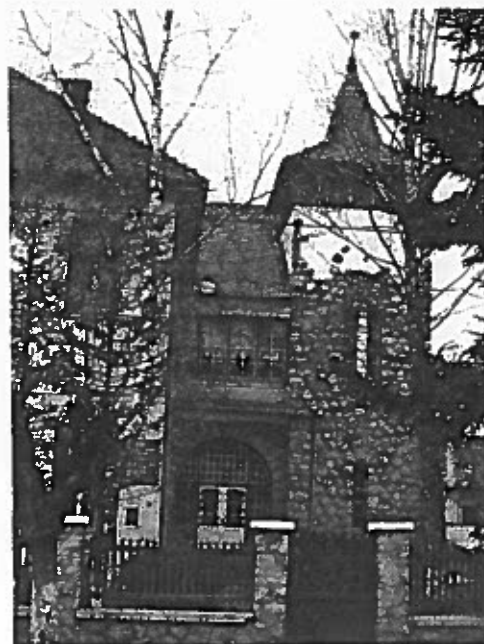
1.1.	Denumire	Fosta școală elementară reformată, azi Clubul elevilor
1.2.	Categorie	Monument de arhitectură
1.3.	Cod	CV-II-m-A-13103
1.4.	Grupa valorică	A
1.5.	Localitate	municipiul Sfântu Gheorghe
1.6.	Stradă, număr	Kőrösi Csoma Sándor, 19

3.1.	Planimetrie / volumetrie	Plan în formă de L cu turn lateral cu coif înalt, clădire izolată retrasă față de aliniamentul străzii
3.2.	Număr nivele	3 nivele (S+P+E)
3.3.	Materialul zidăriei	Soclu: piatră, zidărie mixtă: piatră și cărămidă
3.4.	Forma și materiale învelitoare	Șarpantă fragmentată cu pante medii și înalte, învelitoare: țigle solzi și profilate ceramice
3.5.	Fațade	Asimetrică, partea stângă tratată simplu cu brâu median, partea dreaptă dominată de elementul vertical al turnului decorat cu parament de piatră combinat cu tencuială și cu o fâșie de cărămidă sub streșină
3.6.	Incadrare stilistică	Secesionist

4.1.	Starea generală de conservare	Mediocră
4.2.	Datare /descriere intervenții majore	
4.3.	Impactul intervențiilor

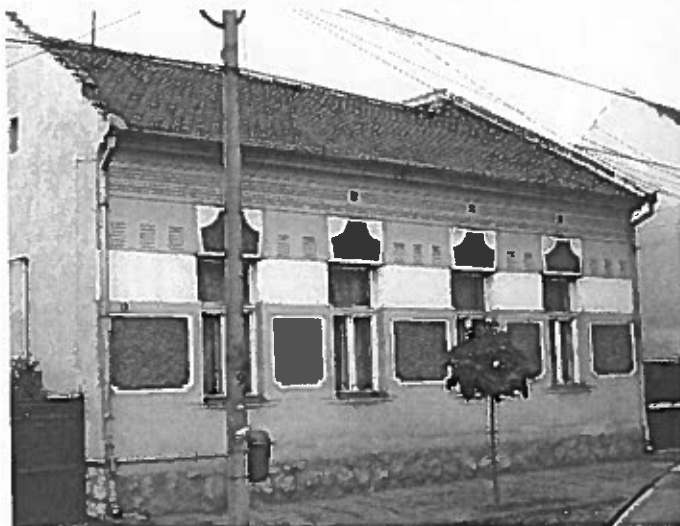
1.1.	Denumire	Casă de locuit
1.2.	Categorie	Valoare ambientală
1.3.	Cod	
1.4.	Grupa valorică	
1.5.	Localitate	municipiul Sfântu Gheorghe
1.6.	Stradă, număr	Kőrösi Csoma Sándor, 21

3.1.	Planimetrie / volumetrie	Plan în formă de L, clădire izolată
3.2.	Număr nivele	2 nivele (S+P)
3.3.	Materialul zidăriei	Soclu: piatră, zidărie: cărămidă
3.4.	Forma și materiale învelitoare	Șarpantă cu pante medii, învelitoare: țigle solzi ceramice
3.5.	Fațade	Simetrică, decorații fațadă: cornișă profilată supraînălțată cu goluri iluminare pod, panouri decorative între și deasupra ferestrelor
3.6.	Incadrare stilistică	Casă urbană cu elemente de factură secesionistă

4.1.	Starea generală de conservare	Mediocră
4.2.	Datare /descriere intervenției majore	
4.3.	Impactul intervențiilor

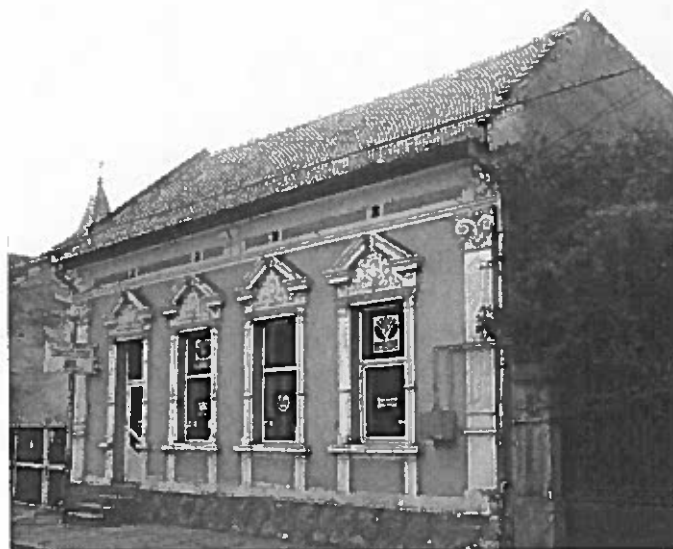
4.1.	Starea generală de conservare	Mediocră
4.2.	Datare /descriere intervenții majore	Transformare gol fereastră în ușă acces exterior și schimbarea tâmplăriei originale cu tâmplărie din material plastic fără subâmpărțiri
4.3.	Impactul intervențiilor	S-a diminuat valoarea arhitecturală și ambientală

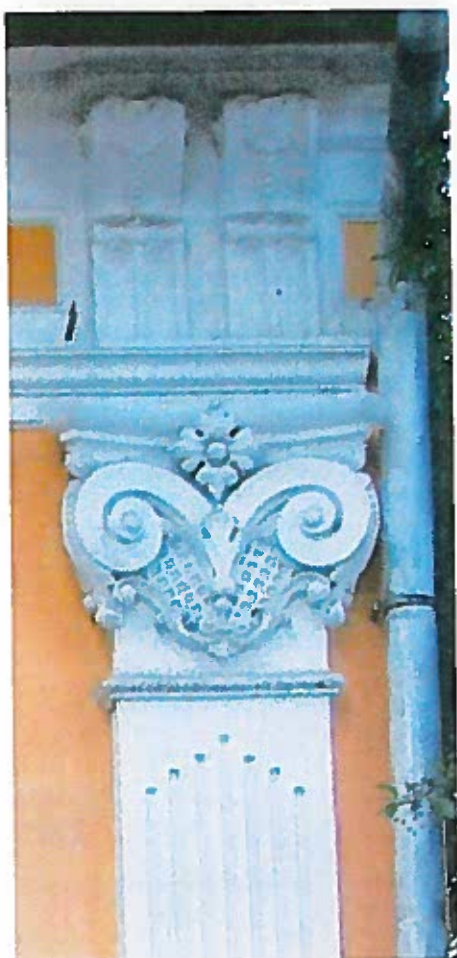
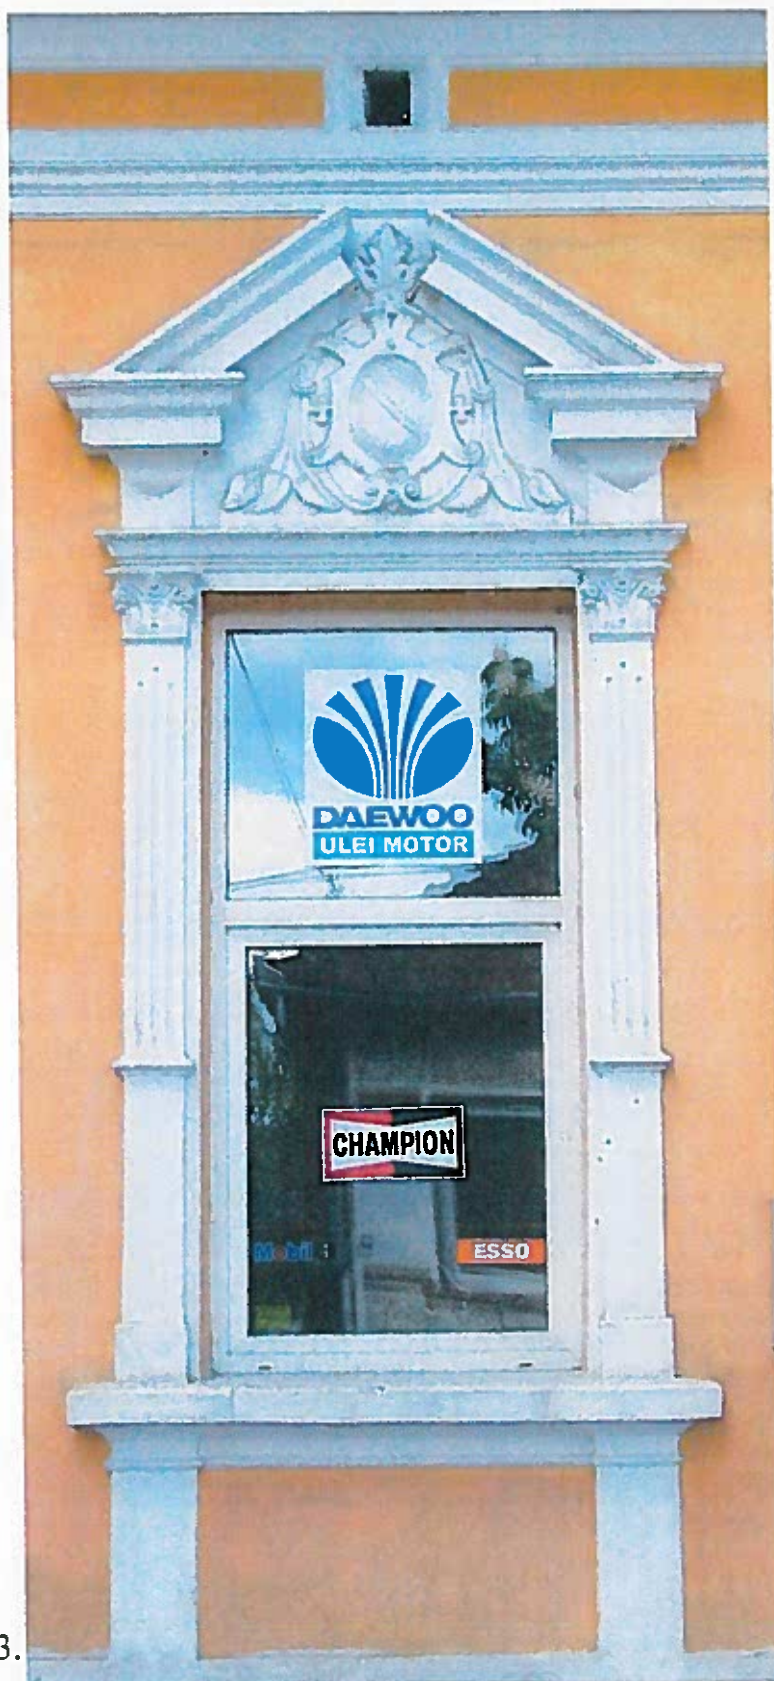
Str. Korosi Csoma Sandor nr. 23.

3.1.	Planimetrie / volumetrie	Plan în formă de L cu adăugiri ulterioare, clădire izolată
3.2.	Număr nivele	2 nivele (S+P)
3.3.	Materialul zidăriei	Soclu: piatră, zidărie: cărămidă
3.4.	Forma și materiale învelitoare	Șarpantă cu pante medii, învelitoare: țigle solzi ceramice
3.5.	Fațade	Simetrică, decorații fațadă: pilaștri cu capitel bogat decorat, cornișă profilată supraînălțată cu goluri iluminare pod și decorate cu console, decorații bogate în jurul ferestrelor
3.6.	Incadrare stilistică	Casă urbană cu decorații eclectice

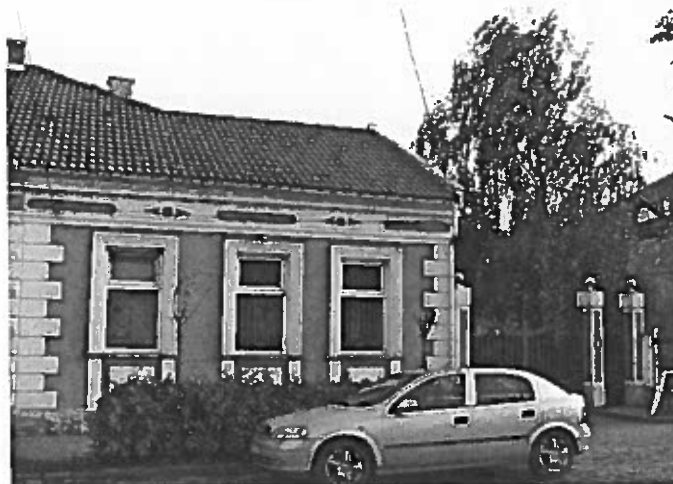
1.1.	Denumire	Casă de locuit
1.2.	Categorie	Valoare ambientală
1.3.	Cod	
1.4.	Grupa valorică	
1.5.	Localitate	municipiul Sfântu Gheorghe
1.6.	Stradă, număr	Körösi Csoma Sándor, 24

3.1.	Planimetrie / volumetrie	Plan în formă de L cu extinderii ulterioare, alipită pe partea stângă
3.2.	Număr nivele	3 nivele (S+P+M)
3.3.	Materialul zidăriei	Soclu: piatră, zidărie: cărămidă
3.4.	Forma și materiale învelitoare	Șarpantă cu pante medii, învelitoare: țigle beton culoare maro, ferestre mansardă amplasate în planul învelitorii
3.5.	Fațade	Simetrică, cu poartă laterală din fier forjat cu stâlpi zidite, decorații fațadă: bosaje la colțuri, cornișă profilată supraînălțată, decorații în jurul ferestrelor
3.6.	Incadrare stilistică	Casă urbană cu elemente eclectice

4.1.	Starea generală de conservare	Bună
4.2.	Datare /descriere intervenții majore	Schimbarea tâmplăriei originale la ferestre cu tâmplărie fără subâmpărțiri și realizarea porții de fier forjat
4.3.	Impactul intervențiilor	Intervenția de bună calitate a diminuat și totodată a îmbunătățit valoarea ambientală

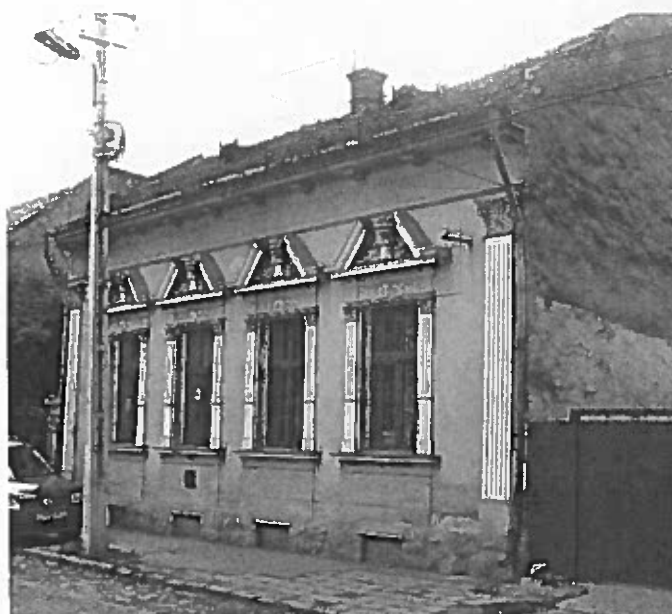
1.1.	Denumire	Casă de locuit
1.2.	Categorie	Valoare ambientală
1.3.	Cod	
1.4.	Grupa valorică	
1.5.	Localitate	municipiul Sfântu Gheorghe
1.6.	Stradă, număr	Kőrösi Csoma Sándor, 25

3.1.	Planimetrie / volumetrie	Plan în formă de L cu adăugiri ulterioare, clădire izolată
3.2.	Număr nivele	2 nivele (S+P)
3.3.	Materialul zidăriei	Soclu: piatră, zidărie: cărămidă
3.4.	Forma și materiale învelitoare	Șarpantă cu pante medii, învelitoare: țigle solzi , luminatoare pod din tablă
3.5.	Fațade	Simetrică, decorații fațadă: pilaștri decorați cu capitel, cornișă profilată supraînălțată decorată cu console, decorații bogate în jurul ferestrelor
3.6.	Încadrare stilistică	Casă urbană cu decorații eclectice

4.1.	Starea generală de conservare	Mediocră
4.2.	Date /descriere intervenții majore	
4.3.	Impactul intervențiilor

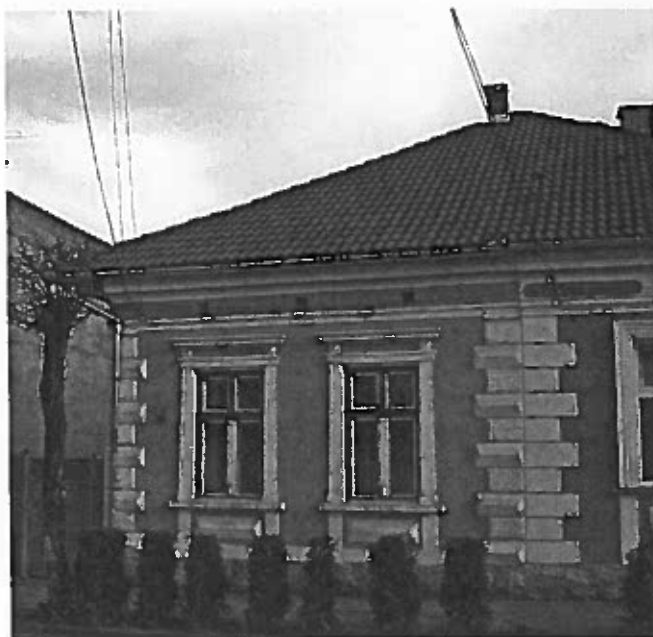
1.1.	Denumire	Casă de locuit
1.2.	Categorie	Valoare ambientală
1.3.	Cod	
1.4.	Grupa valorică	
1.5.	Localitate	municipiul Sfântu Gheorghe
1.6.	Stradă, număr	Kőrösi Csoma Sándor, 26

3.1.	Planimetrie / volumetrie	Plan patrulater cu latura scurtă la stradă, alipită pe partea dreaptă
3.2.	Număr nivele	2 nivele (S+P)
3.3.	Materialul zidăriei	Soclu: piatră, zidărie: cărămidă
3.4.	Forma și materiale învelitoare	Șarpantă cu pante medii, învelitoare: țigle de beton culoare maro
3.5.	Fațade	Simetrică, decorații fațadă: bosaje la colțuri, cornișă profilată supraînălțată cu goluri iluminare pod, decorații bogate în jurul ferestrelor
3.6.	Incadrare stilistică	Casă urbană cu decorații eclectice

4.1.	Starea generală de conservare	Bună
4.2.	Datate /descriere intervenții majore	
4.3.	Impactul intervențiilor

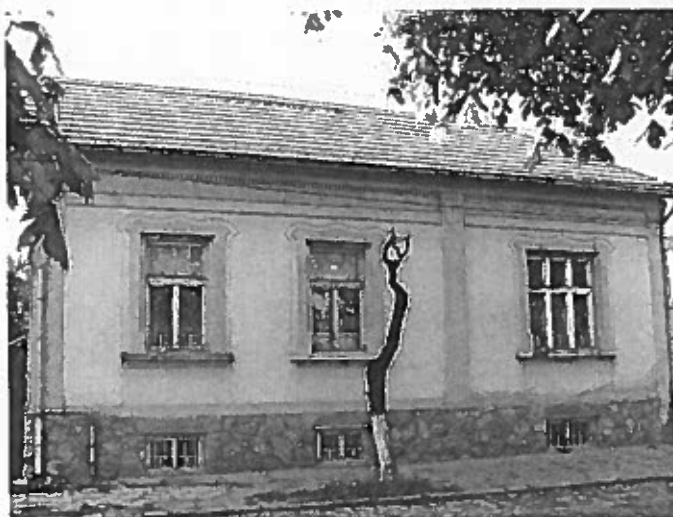
1.2.	Categorie	Valoare ambientală
1.3.	Cod	
1.4.	Grupa valorică	
1.5.	Localitate	municipiul Sfântu Gheorghe
1.6.	Stradă, număr	Kőrösi Csoma Sándor, 27

3.1.	Planimetrie / volumetrie	Plan în formă de L, clădire izolată
3.2.	Număr nivele	2 nivele (S+P)
3.3.	Materialul zidăriei	Soclu: piatră, zidărie: cărămidă
3.4.	Forma și materiale învelitoare	Șarpantă cu pante medii, învelitoare: țigle profilate ceramice
3.5.	Fațade	Decorații fațadă: lesene decorate, cornișă profilată supraînălțată, decorații în jurul ferestrelor
3.6.	Incadrare stilistică	Casă urbană cu elemente secesioniste

4.1.	Starea generală de conservare	Mediocră
4.2.	Datare /descriere intervenții majore	
4.3.	Impactul intervențiilor

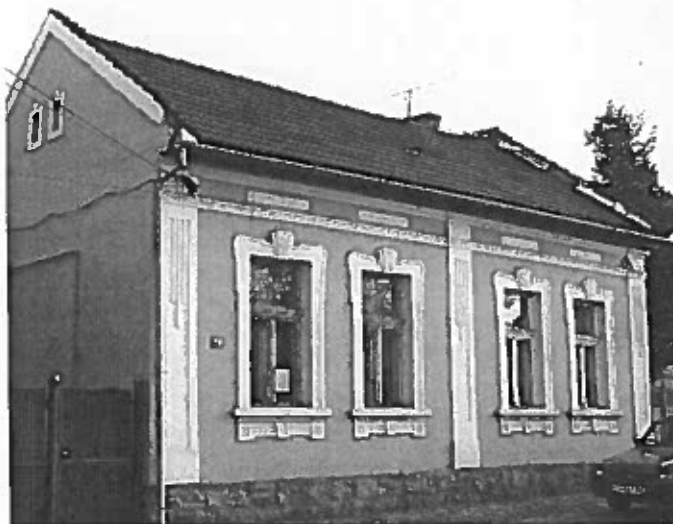
1.1.	Denumire	Casă de locuit
1.2.	Categorie	Valoare ambientală
1.3.	Cod	
1.4.	Grupa valorică	
1.5.	Localitate	municipiul Sfântu Gheorghe
1.6.	Stradă, număr	Kőrösi Csoma Sándor, 28

3.1.	Planimetrie / volumetrie	Plan în formă de L , clădire izolată
3.2.	Număr nivele	2 nivele (S+P)
3.3.	Materialul zidăriei	Soclu: piatră, zidărie: cărămidă
3.4.	Forma și materiale învelitoare	Șarpantă cu pante medii, învelitoare: țigle beton culoare maro
3.5.	Fațade	Simetrică, decorații fațadă: pilaștri decorați cu capitel, cornișă profilată supraînălțată, decorații bogate în jurul ferestrelor
3.6.	Incadrare stilistică	Casă urbană cu elemente eclectice

4.1.	Starea generală de conservare	Bună
4.2.	Datare /descriere intervenții majore	
4.3.	Impactul intervențiilor
