CONTINUARE VOLUM ANEXA 1

ZONA CENTRALĂ

FIȘĂ CLĂDIRE

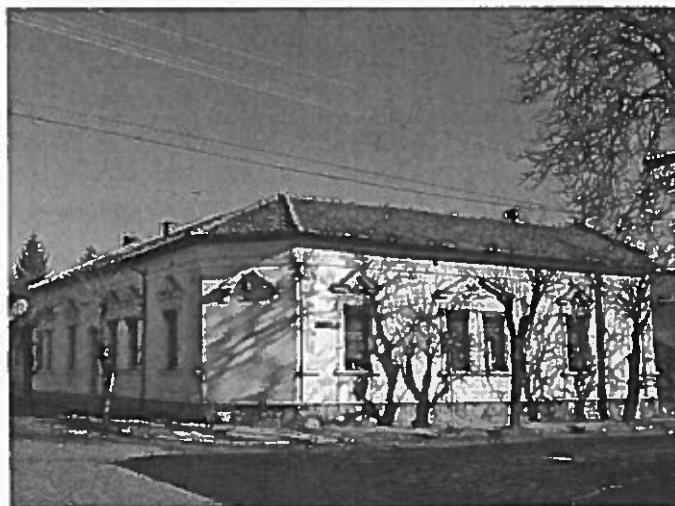
4.1.	Starea generală de conservare	Bună
4.2.	Datare /descriere intervenții majore	Înzidire gol fereastră (ușă?) pe colțul teșit, 2009 schimbarea învelitorii originale cu tablă ondulată
4.3.	Impactul intervențiilor	S-a diminuat valoarea ambientală

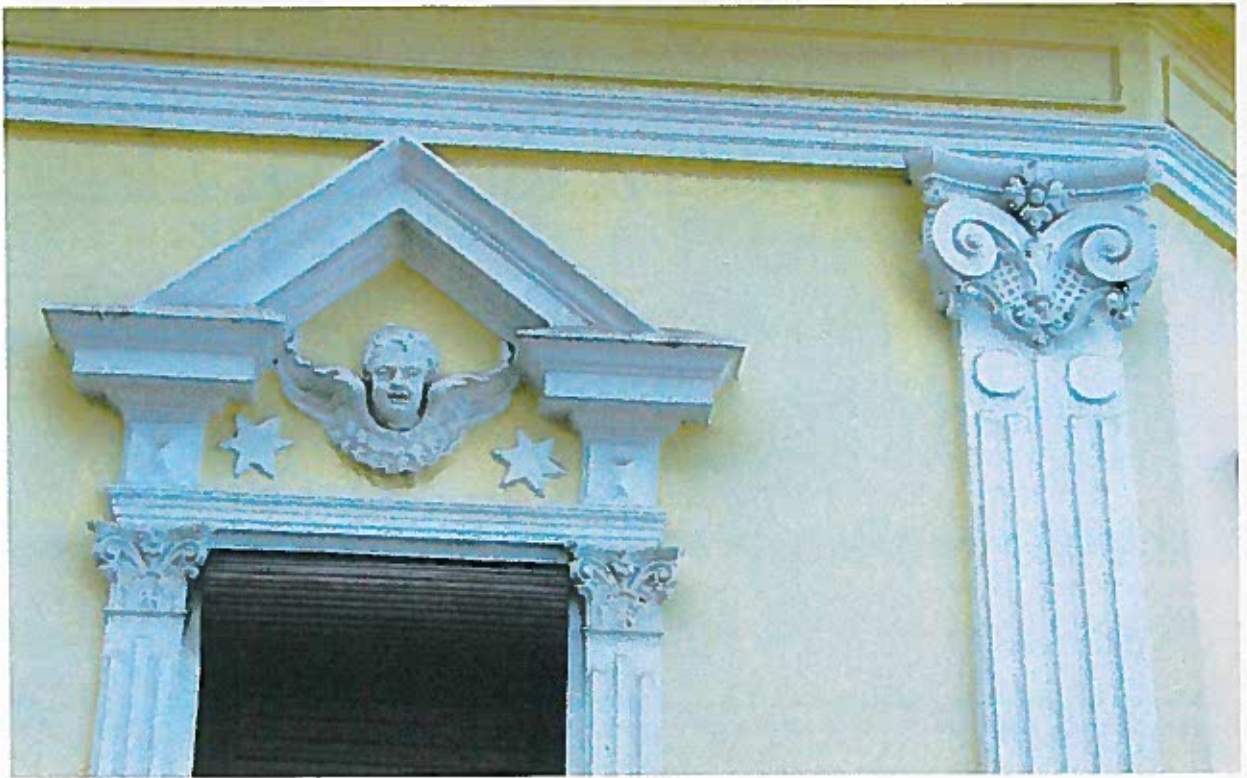
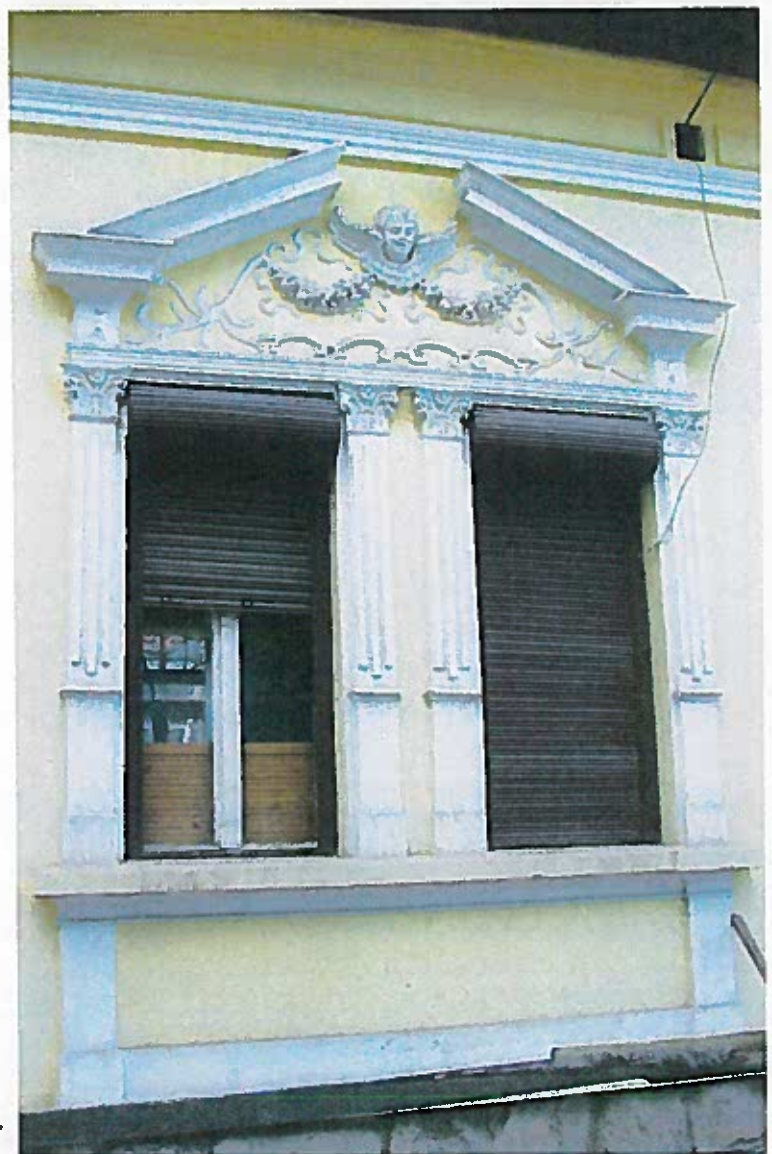
Str. Korosi Csoma Sandor nr. 29.

3.1.	Planimetrie / volumetrie	Pclădire de colț, pan în formă de U, cu colțul teșit
3.2.	Număr nivele	2 nivele (S+P)
3.3.	Materialul zidăriei	Soclu: piatră, zidărie: cărămidă
3.4.	Forma și materiale învelitoare	Șarpantă cu pante medii, învelitoare: țigle solzi și plăci tablă ondulată
3.5.	Fațade	Simetrică, decorații fațadă: profil de soclu, pilaștri decorați cu capitel, cornișă profilată supraînălțată cu goluri iluminare pod, decorații bogate în jurul ferestrelor
3.6.	Încadrare stilistică	Casă urbană cu decorații eclectice

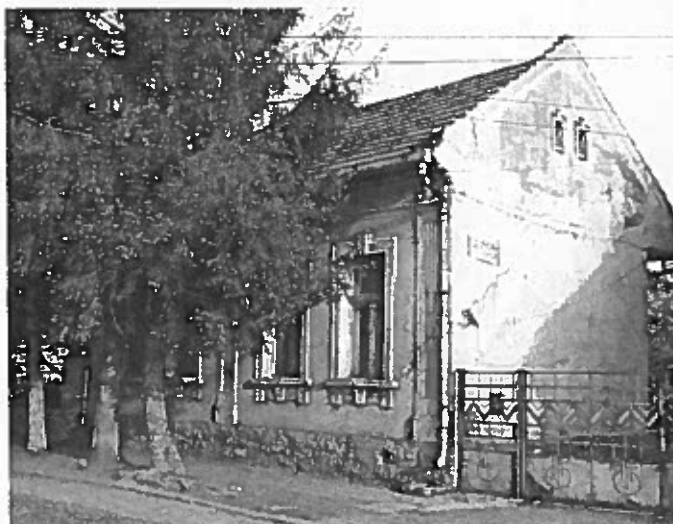
1.2.	Categorie	Valoare ambientală
1.3.	Cod	
1.4.	Grupa valorică	
1.5.	Localitate	municipiul Sfântu Gheorghe
1.6.	Stradă, număr	Kőrösi Csoma Sándor, 30

3.1.	Planimetrie / volumetrie	Plan în formă de L, clădire izolată
3.2.	Număr nivele	2 nivele (S+P)
3.3.	Materialul zidăriei	Soclu: piatră, zidărie: cărămidă
3.4.	Forma și materiale învelitoare	Șarpantă cu pante medii, învelitoare: țigle profilate ceramice
3.5.	Fațade	Simetrică, decorații fațadă: pilaștri decorați cu capitel, cornișă profilată supraînălțată, decorații bogate în jurul ferestrelor
3.6.	Incadrare stilistică	Casă urbană cu elemente eclectice

4.1.	Starea generală de conservare	Rea
4.2.	Datare /descriere intervenții majore	
4.3.	Impactul intervențiilor

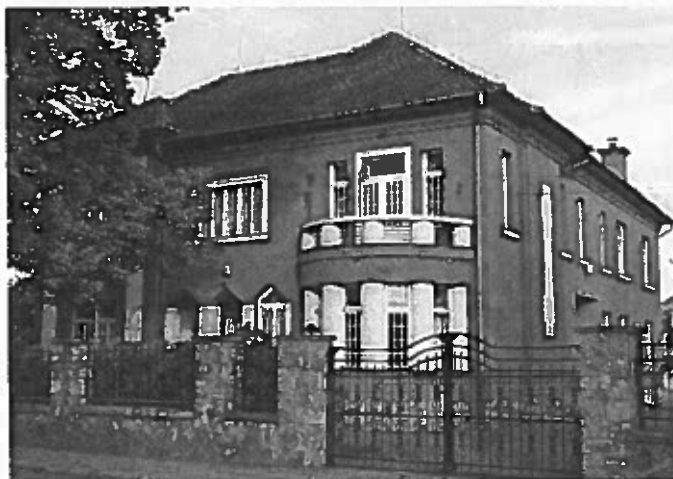
1.1.	Denumire	Casă de locuit
1.2.	Categorie	Valoare ambientală
1.3.	Cod	
1.4.	Grupa valorică	
1.5.	Localitate	municipiul Sfântu Gheorghe
1.6.	Stradă, număr	Körösi Csoma Sándor, 32

3.1.	Planimetrie / volumetrie	Plan în formă de L, clădire izolată retrasă față de aliniamentul străzii cu gard din fier forjat cu stâlpi zidite din piatră
3.2.	Număr nivele	3 nivele (S+P+E)
3.3.	Materialul zidăriei	Soclu: piatră, zidărie: cărămidă
3.4.	Forma și materiale învelitoare	Șarpantă cu pante medii, învelitoare: țigle solzi ceramice
3.5.	Fațade	Logie centrală parter, rezalit pe partea stângă, decroș rotunjit cu terasă deasupra pe partea dreaptă, decorații fațadă: lesene, cornișă profilată combinată cu streșină de lemn, chenare în jurul ferestrelor
3.6.	Incadrare stilistică	Casă urbană interbelică cu elemente moderniste

4.1.	Starea generală de conservare	Bună
4.2.	Datate /descriere intervenții majore	
4.3.	Impactul intervențiilor

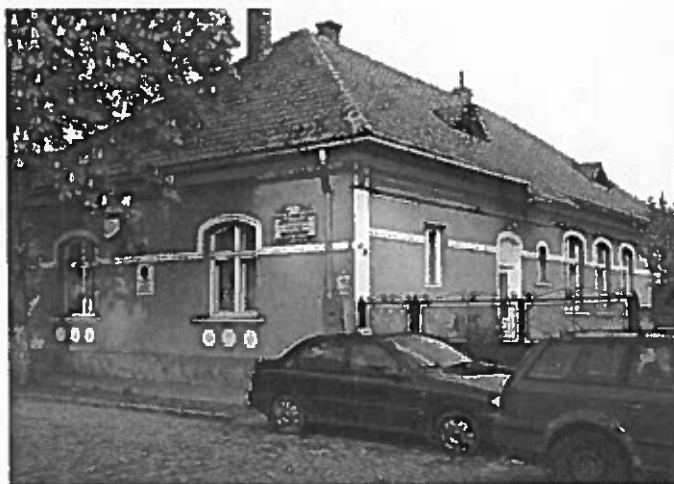
1.2.	Categorie	Valoare ambientală
1.3.	Cod	
1.4.	Grupa valorică	
1.5.	Localitate	municipiul Sfântu Gheorghe
1.6.	Stradă, număr	Körösi Csoma Sándor, 40

3.1.	Planimetrie / volumetrie	Plan dreptunghiular cu latura scurtă spre stradă, clădire izolată
3.2.	Număr nivele	2 nivele (S+P)
3.3.	Materialul zidăriei	Soclu: piatră, zidărie: cărămidă
3.4.	Forma și materiale învelitoare	Șarpantă cu pante medii, învelitoare: țigle profilate ceramice, lucarne triunghiulare
3.5.	Fațade	Simetrică, decorații fațadă: cornișă profilată combinată cu streășină de lemn, decorații în jurul ferestrelor
3.6.	Incadrare stilistică	Casă urbană interbelică cu decorații atipice

4.1.	Starea generală de conservare	Bună
4.2.	Datare /descriere intervenții majore	
4.3.	Impactul intervențiilor

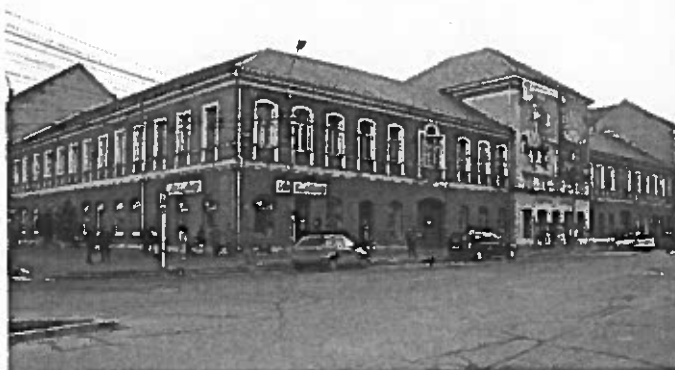
1.1.	Denumire	Teatrul "Tamási Áron"
1.2.	Categorie	Valoare ambientală
1.3.	Cod	
1.4.	Grupa valorică	
1.5.	Localitate	municipiul Sfântu Gheorghe
1.6.	Stradă, număr	P-ța Libertății, 1

2.1.	Funcțiune actuală	Sediul teatrului, birouri primărie și parter comercial spre stradă
2.2.	Funcțiune anterioară	Sediul orașului, hotelul orășenesc, spații comerciale la parter
2.3.	Datarea clădirii /autor	1854-56

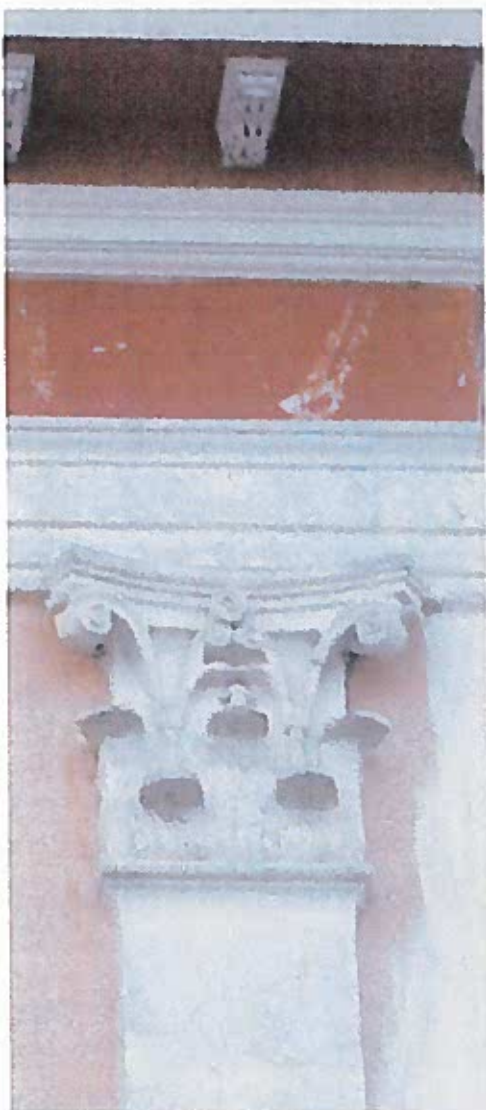
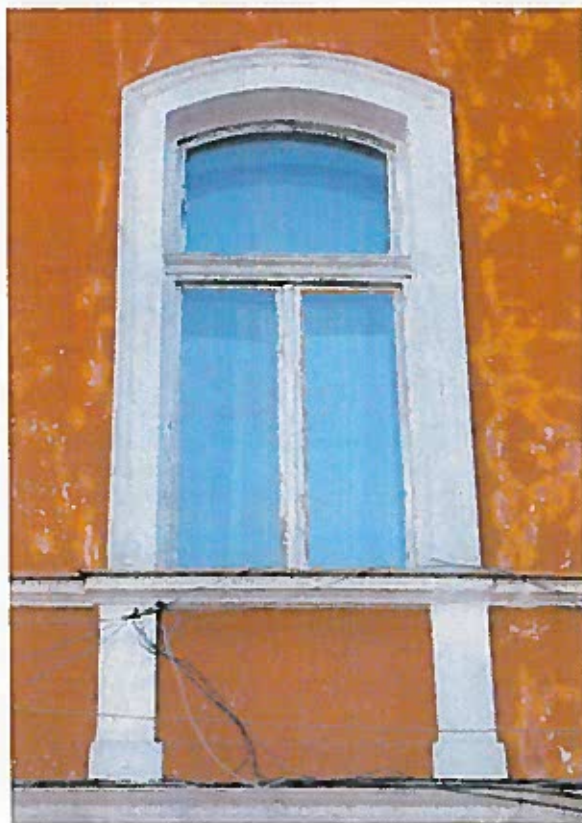
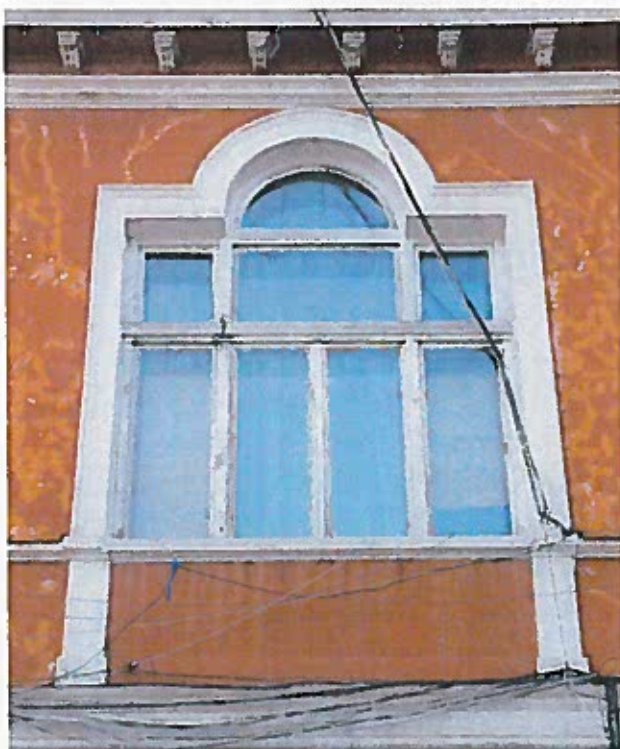
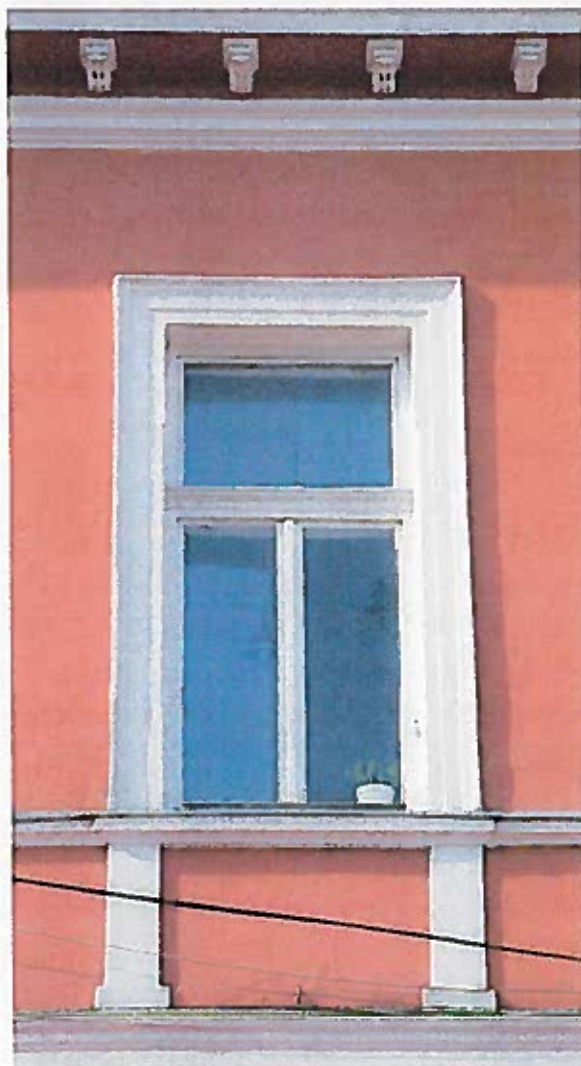
P-ta Libertatii nr. 1.

4.1.	Starea generală de conservare	Mediocră
4.2.	Datare /descriere intervenții majore	Modificarea golurilor și tâmplăriei la subsol și refacerea fațadei corpului supraînălțat
4.3.	Impactul intervențiilor	S-a alterat fațada corpului supraînălțat, s-a diminuat valoarea ambientală a parterului comercial
