VOLUM ANEXA 1

ZONA CENTRALĂ

**CLĂDIRI VALOROASE PENTRU CARE S-AU
ÎNTOCMIT FIȘE DE CLĂDIRE**

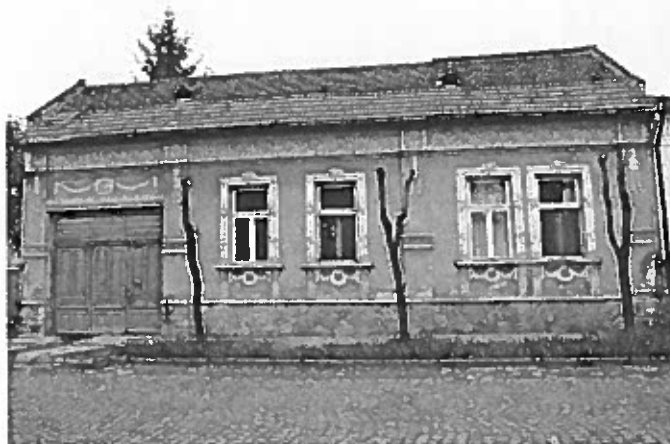
1.1.	Denumire	Casă de locuit
1.2.	Categorie	Valoare ambientală
1.3.	Cod	
1.4.	Grupa valorică	
1.5.	Localitate	municipiul Sfântu Gheorghe
1.6.	Stradă, număr	Bisericii, 9

3.1.	Planimetrie / volumetrie	Plan în formă de L, alipită pe partea dreaptă de poarta zidită
3.2.	Număr nivele	2 nivele (S+P)
3.3.	Materialul zidăriei	Soclu: piatră, zidărie: cărămidă
3.4.	Forma și materiale învelitoare	Șarpantă cu pante medii, învelitoare: țigle solzi, țigle profilate ceramice, luminatoare pod din tablă
3.5.	Fațade	Gang lateral stânga cu poartă de lemn decorată, soclu din piatră, decorații fațadă: profil de soclu, cornișă profilată simplă din lemn supraînălțată, panou decorativ deasupra gangului, decorații bogate în jurul ferestrelor, șir de decorații continue sub cornișă
3.6.	Incadrare stilistică	Casă urbană cu elemente eclectice și historizante

4.1.	Starea generală de conservare	Mediocră
4.2.	Date /descriere intervenții majore	
4.3.	Impactul intervențiilor

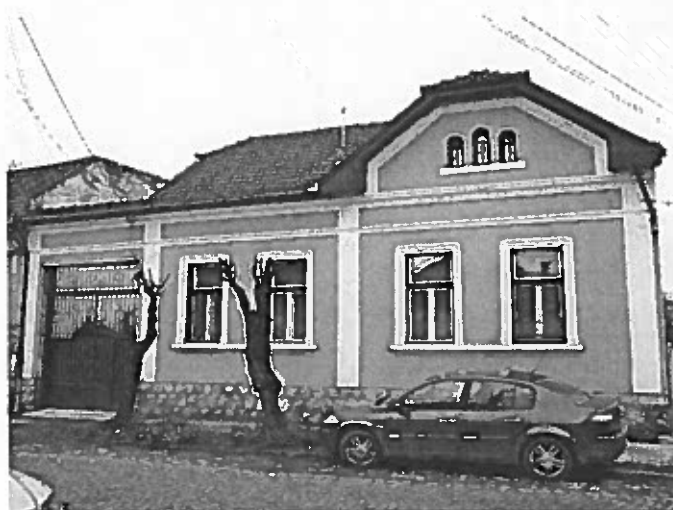
1.2. Categorie	Valoare ambientală
1.3. Cod	
1.4. Grupa valorică	
1.5. Localitate	municipiul Sfântu Gheorghe
1.6. Stradă, număr	Bisericii, 11

3.1. Planimetrie / volumetrie	Plan în formă de L, alipită pe partea stângă prin poarta zidită
3.2. Număr nivele	2 nivele (S+P)
3.3. Materialul zidăriei	Soclu: piatră, zidărie: cărămidă
3.4. Forma și materiale învelitoare	Șarpantă cu pante medii, învelitoare: țigle profilate ceramice
3.5. Fațade	Poartă zidită pe partea stângă, fronton marcat cu profilatură și cu ferestre iluminare pod, soclu din piatră, decorații fațadă: profil cornișă supraînălțată combinată cu streșină de lemn, lesene simplu decorate, decorații simple în jurul ferestrelor
3.6. Incadrare stilistică	Casă urbană interbelică

4.1. Starea generală de conservare	Bună
4.2. Datăre /descriere intervenții majore	Poarta de lemn schimbată în poartă metalică
4.3. Impactul intervențiilor	S-a diminuat valoarea ambientală

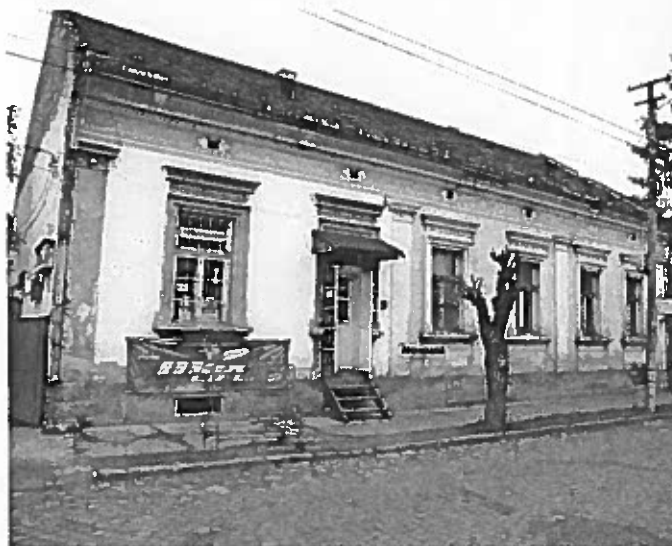
1.1.	Denumire	Casă de locuit
1.2.	Categorie	Valoare ambientală
1.3.	Cod	
1.4.	Grupa valorică	
1.5.	Localitate	municipiul Sfântu Gheorghe
1.6.	Stradă, număr	Bisericii, 16

3.1.	Planimetrie / volumetrie	Plan patrulater, clădire izolată
3.2.	Număr nivele	2 nivele (S+P)
3.3.	Materialul zidăriei	Soclu: piatră, zidărie: cărămidă
3.4.	Forma și materiale învelitoare	Șarpantă cu pante medii, învelitoare: țigle solzi ceramice, luminatoare pod din tablă
3.5.	Fațade	Simetrică, soclu din piatră de talie, decorații fațadă: cornișă profilată supraînălțată cu goluri iluminare pod, pilaștri cu capitel, decorații în jurul ferestrelor
3.6.	Incadrare stilistică	Casă urbană cu decorații eclectice

4.1.	Starea generală de conservare	Rea
4.2.	Date /descriere intervenții majore	Transformare gol fereastră în gol acces exterior cu învelitoare din tablă ondulată deasupra
4.3.	Impactul intervențiilor	S-a deteriorat rezolvarea simetrică a fațadei și s-a diminuat val. ambientală

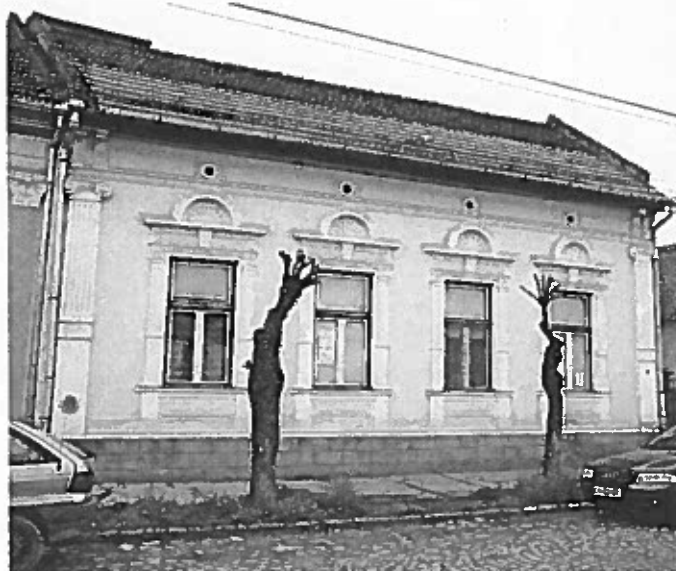
1.2.	Categorie	Valoare ambientală
1.3.	Cod	
1.4.	Grupa valorică	
1.5.	Localitate	municipiul Sfântu Gheorghe
1.6.	Stradă, număr	Bisericii, 20

3.1.	Planimetrie / volumetrie	Plan în forma de L, amplu pe partea stângă, porți dintr-un torțat cu stăpni zidite
3.2.	Număr nivele	2 nivele (S+P)
3.3.	Materialul zidăriei	Cărămidă
3.4.	Forma și materiale învelitoare	Șarpantă cu pante medii, învelitoare: țigle solzi și profilate ceramice
3.5.	Fațade	Simetrică, decorații fațadă: profil soclu, cornișă profilată supraînălțată cu goluri iluminare pod, pilaștri cu capitel și decorații, decorații bogate în jurul ferestrelor
3.6.	Încadrare stilistică	Casă urbană cu decorații eclectice

4.1.	Starea generală de conservare	Mediocră
4.2.	Date /descriere intervenții majore	
4.3.	Impactul intervențiilor

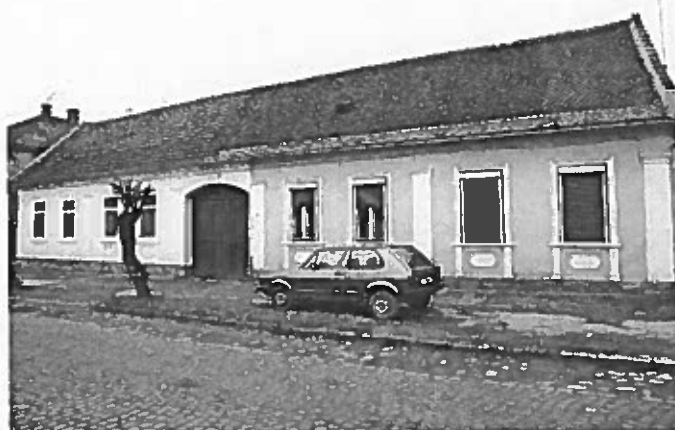
1.1.	Denumire	Casă de locuit
1.2.	Categorie	Valoare ambientală
1.3.	Cod	
1.4.	Grupa valorică	
1.5.	Localitate	municipiul Sfântu Gheorghe
1.6.	Stradă, număr	Bisericii, 21

3.1.	Planimetrie / volumetrie	Plan în formă de U cu adăugiri ulterioare
3.2.	Număr nivele	2 nivele (S+P)
3.3.	Materialul zidăriei	Soclu: piatră, zidărie: cărămidă
3.4.	Forma și materiale învelitoare	Șarpantă cu pante medii, învelitoare: țigle solzi și profilate ceramice, luminator pod din tablă
3.5.	Fațade	Simetrică cu gang central, soclu de piatră, decorații fațadă: pilaștri cu capitel, cornișă profilată, decorații în jurul ferestrelor
3.6.	Incadrare stilistică	Casă urbană cu elemente clasicizante

4.1.	Starea generală de conservare	Mediocră
4.2.	Datare /descriere intervenții majore	Schimbarea tâmplăriei originale pe latura stângă cu tâmplărie din material plastic fără subâmpărțire
4.3.	Impactul intervențiilor	S-a diminuat valoarea ambientală

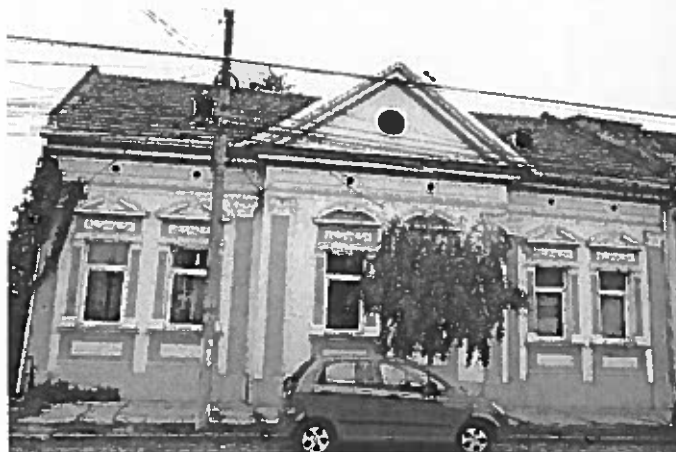
1.1.	Denumire	Casă de locuit
1.2.	Categorie	Valoare ambientală
1.3.	Cod	
1.4.	Grupa valorică	
1.5.	Localitate	municipiul Sfântu Gheorghe
1.6.	Stradă, număr	Bisericii, 22

3.1.	Planimetrie / volumetrie	Plan în formă de L alipită pe partea dreaptă
3.2.	Număr nivele	2 nivele (S+P)
3.3.	Materialul zidăriei	Cărămidă
3.4.	Forma și materiale învelitoare	Șarpantă cu pante medii, învelitoare: țigle profilate ceramice, învelitoare timpan din tablă
3.5.	Fațade	Simetrică cu rezalit central și timpan triunghiular deasupra, decorații fațadă: cornișă profilată supraînălțată cu goluri iluminare pod, pilaștri cu capitel decorat, decorații bogate în jurul ferestrelor
3.6.	Incadrare stilistică	Casă urbană cu decorații eclectice

4.1.	Starea generală de conservare	Bună
4.2.	Datare /descriere intervenții majore	Schimbarea tâmplăriei originale în tâmplărie din material plastic fără subâmpărțiri
4.3.	Impactul intervențiilor	S-a diminuat valoarea ambientală

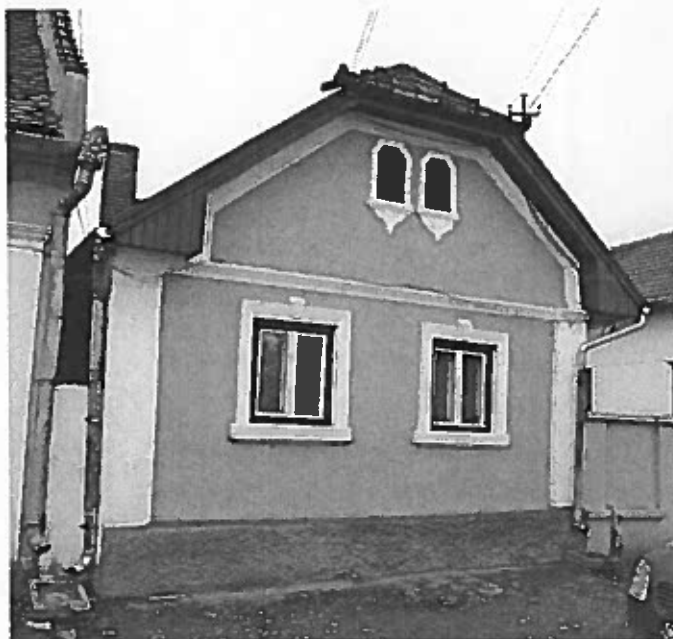
1.1.	Denumire	Casă de locuit
1.2.	Categorie	Valoare ambientală
1.3.	Cod	
1.4.	Grupa valorică	
1.5.	Localitate	municipiul Sfântu Gheorghe
1.6.	Stradă, număr	Bisericii, 23

3.1.	Planimetrie / volumetrie	Plan patrulater cu latura scurtă spre stradă, clădire izolată
3.2.	Număr nivele	2 nivele (S+P)
3.3.	Materialul zidăriei	Cărămidă
3.4.	Forma și materiale învelitoare	Acoperiș în două ape, șarpante cu pante medii, învelitoare: țigle profilate ceramice, streșină de lemn pe latura lungă
3.5.	Fațade	Lesenel a colțuri, cornișă profilată și fronton deasupra cu ferestre iluminare pod, decorații simple în jurul ferestrelor
3.6.	Incadrare stilistică	Vernacular cu decorații eclectice

4.1.	Starea generală de conservare	Mediocră
4.2.	Datare /descriere intervenții majore	
4.3.	Impactul intervențiilor

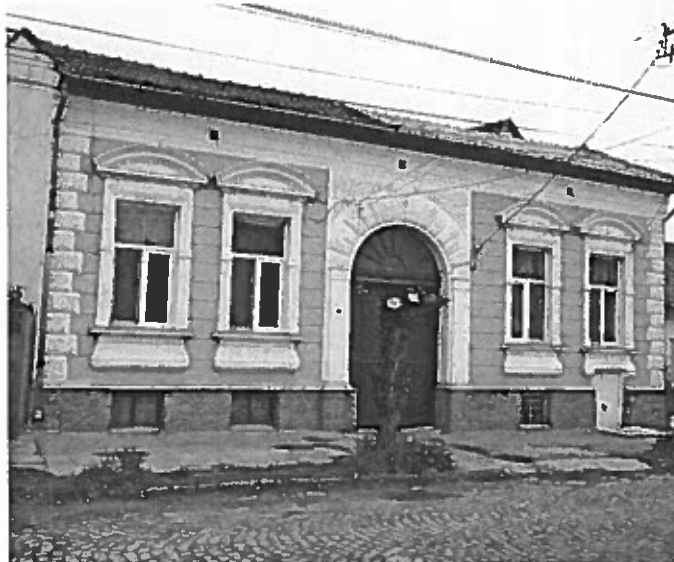
1.1.	Denumire	Casă de locuit
1.2.	Categorie	Valoare ambientală
1.3.	Cod	
1.4.	Grupa valorică	
1.5.	Localitate	municipiul Sfântu Gheorghe
1.6.	Stradă, număr	Bisericii, 28

3.1.	Planimetrie / volumetrie	Plan în formă de U, alipită pe partea dreaptă
3.2.	Număr nivele	2 nivele (S+P)
3.3.	Materialul zidăriei	Soclu: piatră, zidărie: cărămidă
3.4.	Forma și materiale învelitoare	Șarpantă cu pante medii, învelitoare: țigle profilate ceramice
3.5.	Fațade	Simetrică, cu gang central, soclu din piatră, decorații fațadă: profil de soclu, cornișă profilată supraînălțată cu gol de iluminare pod, bosaje la colțuri, decorații bogate în jurul ferestrelor și gangului
3.6.	Incadrare stilistică	Casă urbană cu decorații eclectice

4.1.	Starea generală de conservare	Bună
4.2.	Datare /descriere intervenții majore	
4.3.	Impactul intervențiilor

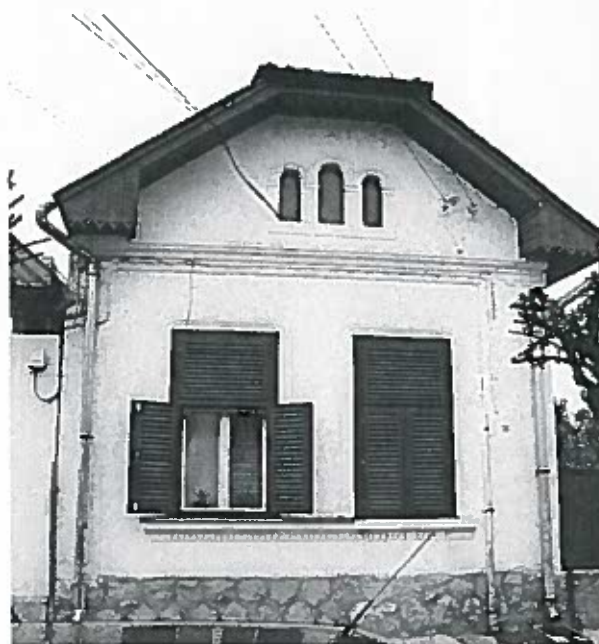
1.2.	Categorie	Valoare ambientală
1.3.	Cod	
1.4.	Grupa valorică	
1.5.	Localitate	municipiul Sfântu Gheorghe
1.6.	Stradă, număr	Bisericii, 31

3.1.	Planimetrie / volumetrie	Plan patrulater cu latura scurtă spre stradă, clădire izolată
3.2.	Număr nivele	2 nivele (S+P)
3.3.	Materialul zidăriei	Soclu: piatră, zidărie: cărămidă
3.4.	Forma și materiale învelitoare	Acoperiș în două ape, șarpantă cu pante medii, învelitoare: țigle solzi ceramice, streșină de lemn pe latura lungă
3.5.	Fațade	Soclu din piatră, cornișă profilată și fronton deasupra cu ferestre iluminare pod, decorații simple în jurul ferestrelor, jaluzele la ferestre
3.6.	Incadrare stilistică	Casă urbană de factură vernaculară

4.1.	Starea generală de conservare	Mediocră
4.2.	Datare /descriere intervenții majore	
4.3.	Impactul intervențiilor

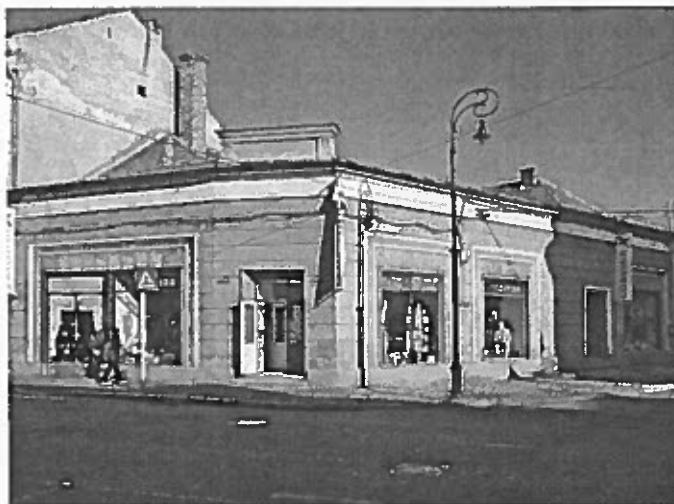
1.2. Categorie	Valoare ambientală
1.3. Cod	
1.4. Grupa valorică	
1.5. Localitate	municipiul Sfântu Gheorghe
1.6. Stradă, număr	Ciucului, 1

3.1. Planimetrie / volumetrie	Plan inițial în formă de U, actualmente plan patruleter cu colțul teșit (în urma închiderii curții interioare)
3.2. Număr nivele	2 nivele (S+P)
3.3. Materialul zidăriei	Cărămidă
3.4. Forma și materiale învelitoare	Șarpantă cu pante joase și medii, învelitoare: tablă, respectiv țigle solzi ceramice
3.5. Fațade	Ușă acces de la stradă în colțul teșit cu atic supraînălțat decorat deasupra, decorații fațadă: parament decorat cu nuturi, atic cu profil de coronament, chenare decorative în jurul golurilor
3.6. Incadrare stilistică	Casă urbană cu elemente eclectice

4.1. Starea generală de conservare	Mediocră
4.2. Datare /descriere intervenții majore	În anii '50 a secolului XX: schimbarea tâmplăriei originale și a decorațiilor fațadei
4.3. Impactul intervențiilor	Intervenția a diminuat valoarea ambientală

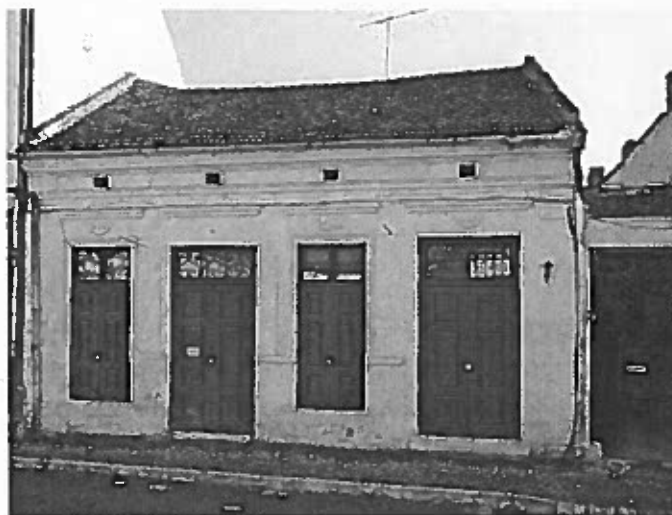
1.1.	Denumire	Casă de locuit cu spațiu comercial la stradă
1.2.	Categorie	Valoare ambientală
1.3.	Cod	
1.4.	Grupa valorică	
1.5.	Localitate	municipiul Sfântu Gheorghe
1.6.	Stradă, număr	Ciucului, 4

3.1.	Planimetrie / volumetrie	Plan patrulater cu latura scurtă la stradă, alipită pe partea stângă
3.2.	Număr nivele	2 nivele (S+P)
3.3.	Materialul zidăriei	Cărămidă
3.4.	Forma și materiale învelitoare	Șarpantă cu pante medii, învelitoare: țigle solzi ceramice
3.5.	Fațade	Soclu piatră, cornișă profilată supraînălțată, cu goluri iluminare pod, decorații simple în jurul gurilor, tăblii de lemn șa uși și vitrine
3.6.	Incadrare stilistică	Casă urbană cu elemente eclectice

4.1.	Starea generală de conservare	Rea
4.2.	Datare /descriere intervenției majore	
4.3.	Impactul intervențiilor

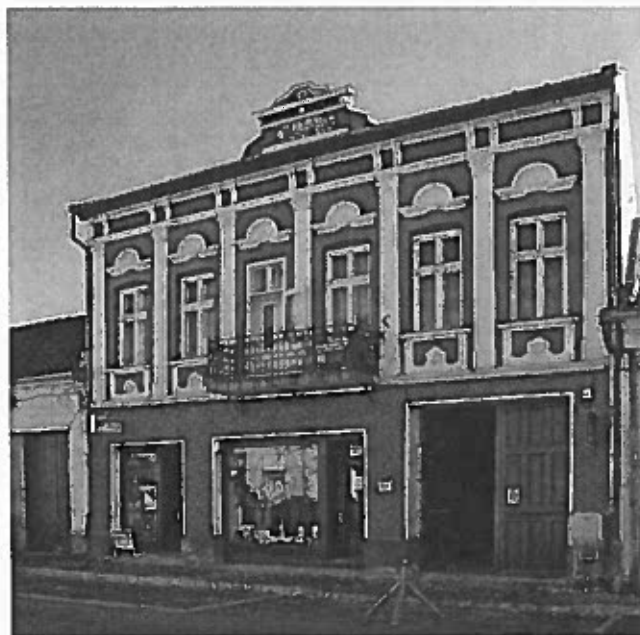
1.1.	Denumire	Casa "Nagy György"
1.2.	Categorie	Monument de arhitectură
1.3.	Cod	CV-II-m-B-13091
1.4.	Grupa valorică	B
1.5.	Localitate	municipiul Sfântu Gheorghe
1.6.	Stradă, număr	Ciucului, 6

3.1.	Planimetrie / volumetrie	Plan în formă de L, amplasat în front continuu
3.2.	Număr nivele	3 nivele (S+P+E)
3.3.	Materialul zidăriei	Cărămidă
3.4.	Forma și materiale învelitoare	Șarpantă cu pante medii, învelitoare: țigle solzi ceramice
3.5.	Fațade	Parter tratat diferențiat, gang acces lateral, balcon cu parapet din fier forjat și atic decorat în traveea de mijloc, decorații fațadă: brâu median, cornișă profilată supraînălțată, decorații bogate în jurul ferestrelor
3.6.	Încadrare stilistică	Eclectic

4.1.	Starea generală de conservare	Mediocră
4.2.	Date /descriere intervenții majore	Schimbarea tâmplăriei originale la vitrine
4.3.	Impactul intervențiilor	S-a alterat valoarea ambientală a parterului comercial

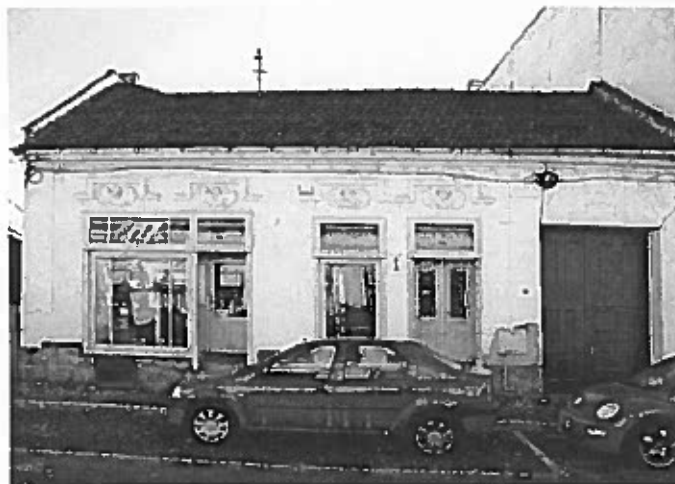
1.2.	Categorie	Valoare ambientală
1.3.	Cod	
1.4.	Grupa valorică	
1.5.	Localitate	municipiul Sfântu Gheorghe
1.6.	Stradă, număr	Ciucului, 8

3.1.	Planimetrie / volumetrie	Plan în formă de L, alipită pe partea dreaptă
3.2.	Număr nivele	2 nivele (S+P)
3.3.	Materialul zidăriei	Cărămidă
3.4.	Forma și materiale învelitoare	Șarpantă cu pante medii, învelitoare: țigle profilate ceramice
3.5.	Fațade	Gang lateral dreapta, decorații fațadă: soclu din piatră, profil soclu, cornișă profilată, decorații deasupra golurilor, lesene decorate cu nuturi orizontale
3.6.	Incadrare stilistică	Casă urbană cu elemente eclectice

4.1.	Starea generală de conservare	Rea
4.2.	Datare /descriere intervenții majore	Modificarea golurilor de la parter, schimbarea tâmplăriei originale, amplasarea deranjanță contor gaz
4.3.	Impactul intervențiilor	S-a diminuat valoarea ambientală

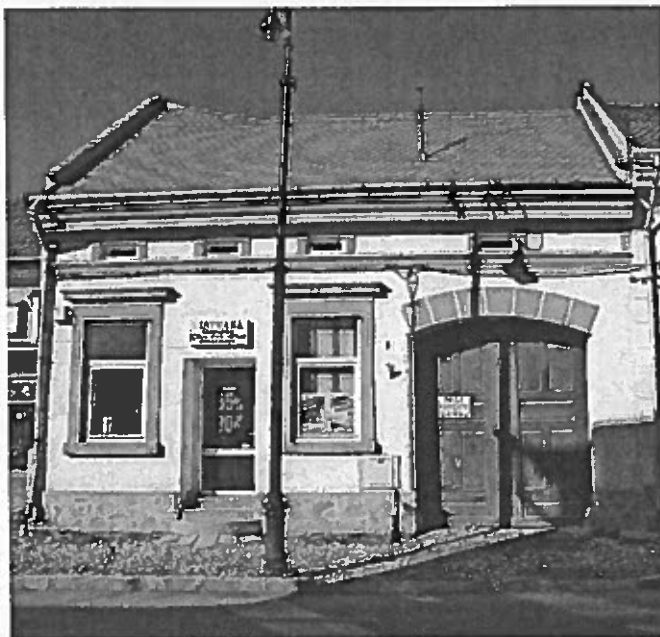
1.1.	Denumire	Casă de locuit cu spațiu comercial la stradă
1.2.	Categorie	Valoare ambientală
1.3.	Cod	
1.4.	Grupa valorică	
1.5.	Localitate	municipiul Sfântu Gheorghe
1.6.	Stradă, număr	Ciucului, 9

3.1.	Planimetrie / volumetrie	Plan în formă de L, amplasat în front continuu
3.2.	Număr nivele	2 nivele (S+P)
3.3.	Materialul zidăriei	Cărămidă
3.4.	Forma și materiale învelitoare	Șarpantă cu pante medii, învelitoare: țigle solzi ceramice
3.5.	Fațade	Gang de intrare partea dreaptă, soclu din piatră, cornișă profilată supraînălțată cu goluri iluminare pod, decorații simple în jurul ferestrelor
3.6.	Incadrare stilistică	Casă urbană cu elemente eclectice

4.1.	Starea generală de conservare	Mediocră
4.2.	Datare /descriere intervenției majore	Creare gol ușă, schimbarea tâmplăriei originale în tâmplărie de plastic, contor gaz amplasat neadecvat
4.3.	Impactul intervențiilor	Intervenția a deteriorat compoziția arhitecturală

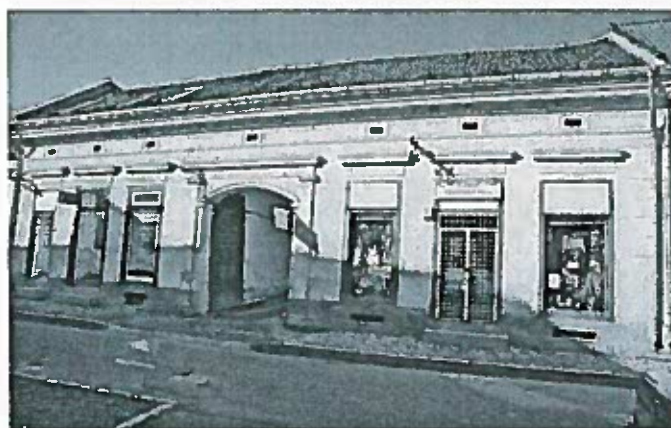
1.2.	Categorie	Valoare ambientală
1.3.	Cod	
1.4.	Grupa valorică	
1.5.	Localitate	municipiul Sfântu Gheorghe
1.6.	Stradă, număr	Ciucului, 11

3.1.	Planimetrie / volumetrie	Plan în formă de U, amplasat în front continuu
3.2.	Număr nivele	3 nivele (S+P+M pe partea stângă)
3.3.	Materialul zidăriei	Cărămidă
3.4.	Forma și materiale învelitoare	Șarpantă cu pante medii, învelitoare: țigle solzi ceramice, ferestre mansardă amplasate în planul învelitorii
3.5.	Fațade	Simetrică cu gang central cu poartă de lemn decorată, decorații fațadă: soclu de piatră de talie, bosaje la colțuri, cornișă profilată supraînălțată cu goluri iluminare pod, decorații în jurul gangului și deasupra ferestrelor
3.6.	Incadrare stilistică	Casă urbană cu elemente eclectice

4.1.	Starea generală de conservare	Rea
4.2.	Datare /descriere intervenții majore	Grilaje metalice neadecvate
4.3.	Impactul intervențiilor

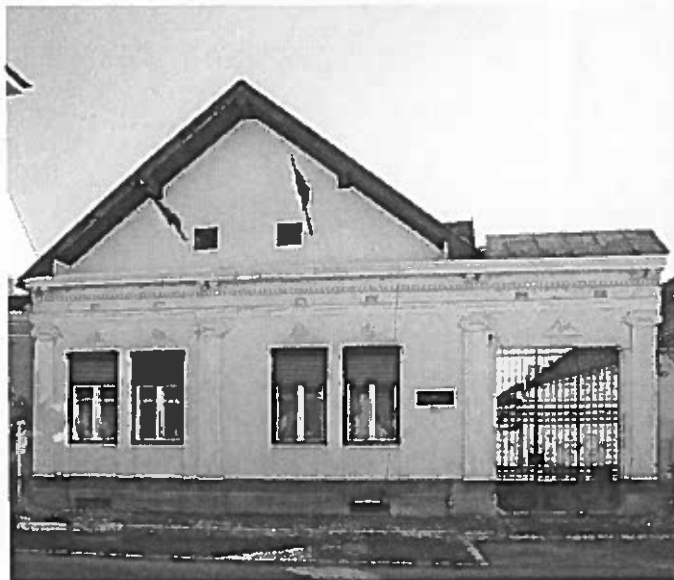
1.1.	Denumire	Sediul protopopiatului ortodox
1.2.	Categorie	Valoare ambientală
1.3.	Cod	
1.4.	Grupa valorică	
1.5.	Localitate	municipiul Sfântu Gheorghe
1.6.	Stradă, număr	Ciucului, 12

3.1.	Planimetrie / volumetrie	Plan în formă L cu poartă zidită în prelungirea fațadei, clădire izolată
3.2.	Număr nivele	2 nivele (S+P)
3.3.	Materialul zidăriei	Soclu: piatră, zidărie: cărămidă
3.4.	Forma și materiale învelitoare	Șarpantă cu pante înalte, învelitoare: țigle profilate beton, lucarne triunghiulare
3.5.	Fațade	Soclu de piatră de talie, cornișă profilată supraînălțată decorată cu console, inclusiv deasupra porții zidite, fronton triunghiular cu ferestre iluminare pod, decorații fațadă: pilaștri cu capitel, chenare în jurul ferestrelor și stucaturi decorative deasupra
3.6.	Incadrare stilistică	Casă urbană cu elemente eclectice

4.1.	Starea generală de conservare	Mediocră
4.2.	Date /descriere intervenții majore	Crearea frontonului triunghiular deasupra cornișei profilate
4.3.	Impactul intervențiilor	Deteriorarea volumetriei și a compoziției fațadei

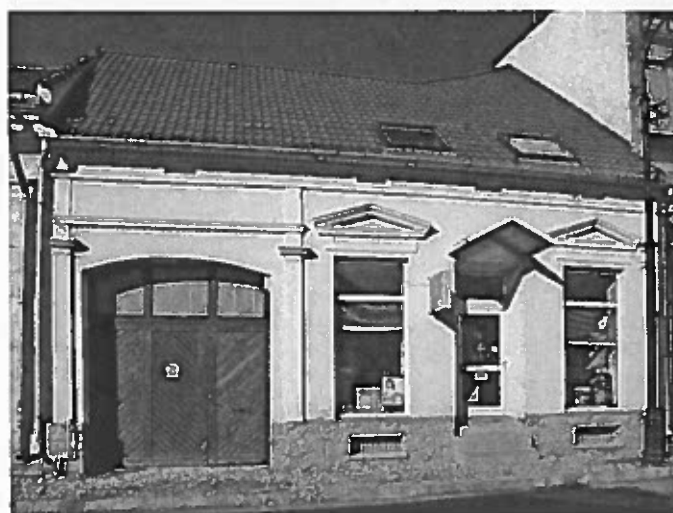
1.2.	Categorie	Valoare ambientală
1.3.	Cod	
1.4.	Grupa valorică	
1.5.	Localitate	municipiul Sfântu Gheorghe
1.6.	Stradă, număr	Ciucului, 13

3.1.	Planimetrie / volumetrie	Plan în formă de L, amplasat în front continuu
3.2.	Număr nivele	3 nivele (S+P+M)
3.3.	Materialul zidăriei	Cărămidă
3.4.	Forma și materiale învelitoare	Șarpantă cu pante medii, învelitoare: țigle profilate beton culoare maro, ferestre mansardă amplasate în planul învelitorii
3.5.	Fațade	Gang lateral stânga, soclu de piatră, decorații fațadă: pilaștri cu capitel, profil coronament supraînălțat, decorații deasupra ferestrelor
3.6.	Incadrare stilistică	Casă urbană cu elemente eclectice

4.1.	Starea generală de conservare	Bună
4.2.	Datare /descriere intervenții majore	Transformarea ferestrelor în vitrine și spargere gol ușă de intrare din stradă și schimbarea tâmplăriei
4.3.	Impactul intervențiilor	Chiar dacă intervenția este de bună calitate totuși a diminuat valoarea ambientală

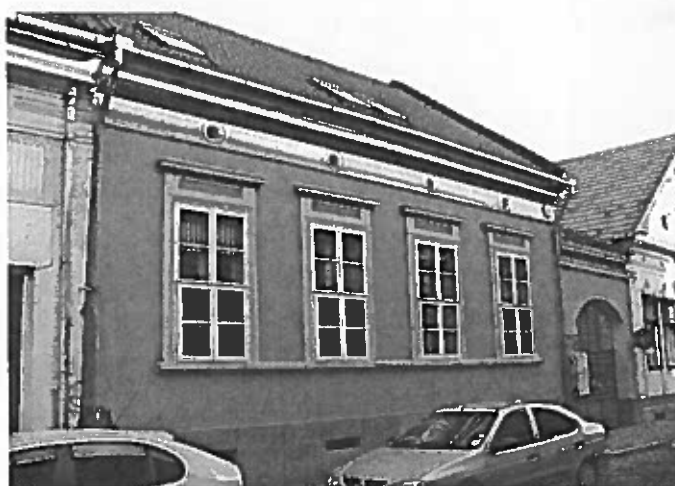
1.1.	Denumire	Casă de locuit
1.2.	Categorie	Valoare ambientală
1.3.	Cod	
1.4.	Grupa valorică	
1.5.	Localitate	municipiul Sfântu Gheorghe
1.6.	Stradă, număr	Ciucului, 14

3.1.	Planimetrie / volumetrie	Plan în formă de L, alipită pe parte stângă și prin poarta zidită pe partea dreaptă
3.2.	Număr nivele	3 nivele (S+P+M)
3.3.	Materialul zidăriei	Cărămidă
3.4.	Forma și materiale învelitoare	Șarpantă cu pante medii, învelitoare: țigle profilate beton culoare maro, ferestre mansardă amplasate în planul învelitorii
3.5.	Fațade	Simetrică, poartă din fier forjat, decorații fațadă: cornișă profilată supraînălțată cu goluri de iluminare pod, decorații în jurul ferestrelor
3.6.	Incadrare stilistică	Casă urbană cu elemente eclectice

4.1.	Starea generală de conservare	Bună
4.2.	Datate /descriere intervenții majore	Amplasare neadecvată a contoarelor de gaz
4.3.	Impactul intervențiilor	S-a diminuat valoarea ambientală

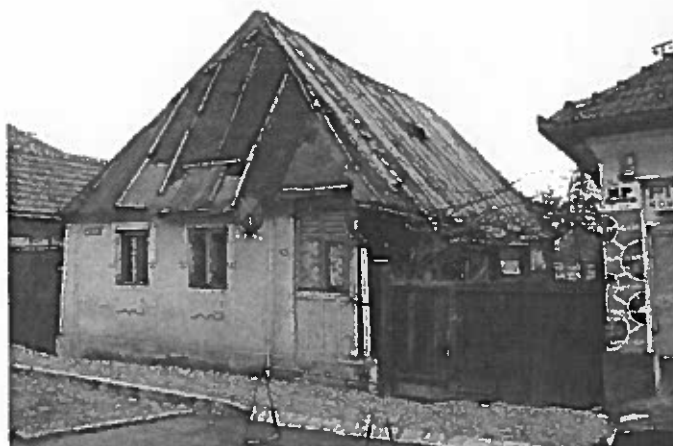
1.2.	Categorie	Valoare ambientală
1.3.	Cod	
1.4.	Grupa valorică	
1.5.	Localitate	municipiul Sfântu Gheorghe
1.6.	Stradă, număr	Ciucului, 18

4.1.	Starea generală de conservare	Rea
4.2.	Date /descriere intervenții majore	Schimbarea tâmplăriei originale la ferestre
4.3.	Impactul intervențiilor	S-a deteriorat valoarea ambientală

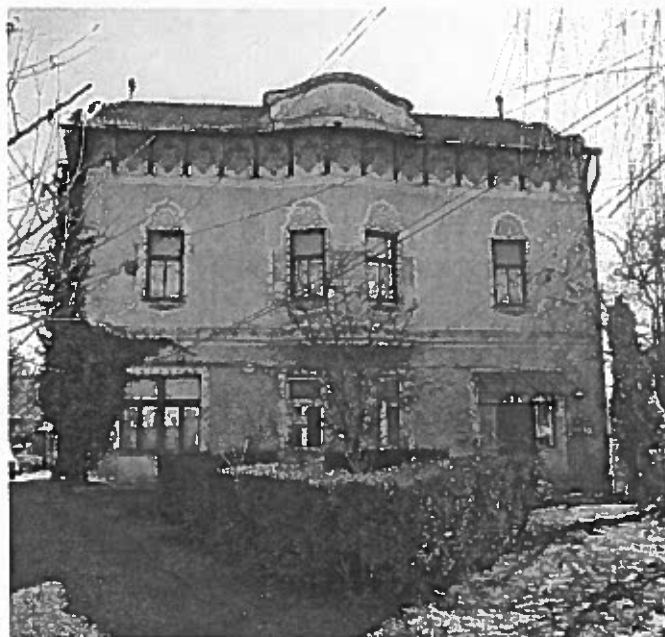
1.1.	Denumire	Casa "Gyulai"
1.2.	Categorie	Monument de arhitectură
1.3.	Cod	CV-II-m-A-13092
1.4.	Grupa valorică	A
1.5.	Localitate	municipiul Sfântu Gheorghe
1.6.	Stradă, număr	Ciucului, 28

4.1.	Starea generală de conservare	Rea
4.2.	Dată /descriere intervenții majore	Schimbarea ferestrei în ușă acces pe partea dreaptă parter și schimbarea tâmplăriei de la etaj
4.3.	Impactul intervențiilor	Intervenția a provocat prejudicii valorii de monument

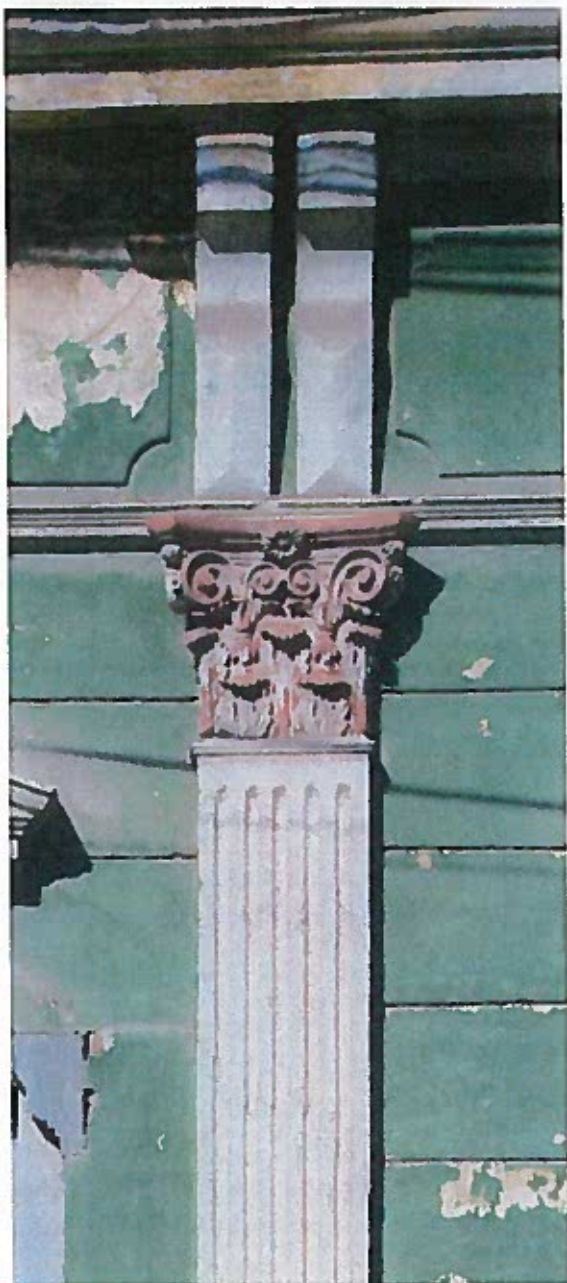
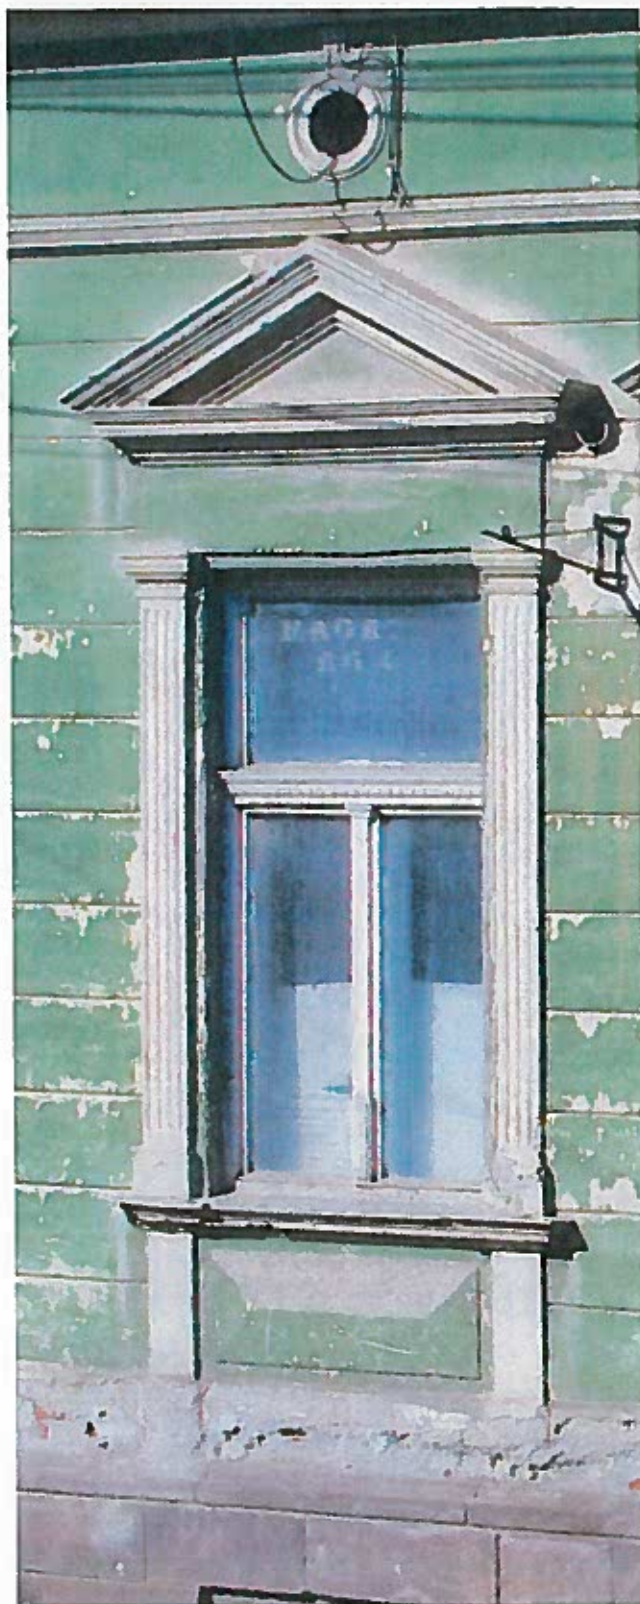
Str. Ciucului nr. 31.

4.1.	Starea generală de conservare	Rea
4.2.	Datate /descriere intervenții majore	
4.3.	Impactul intervențiilor

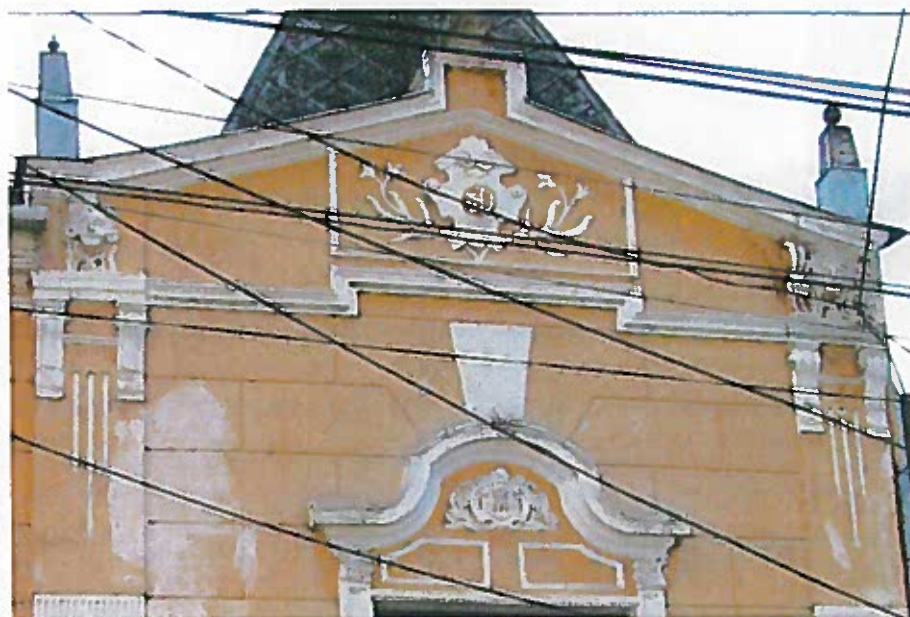
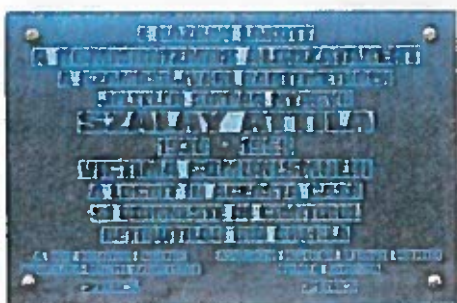
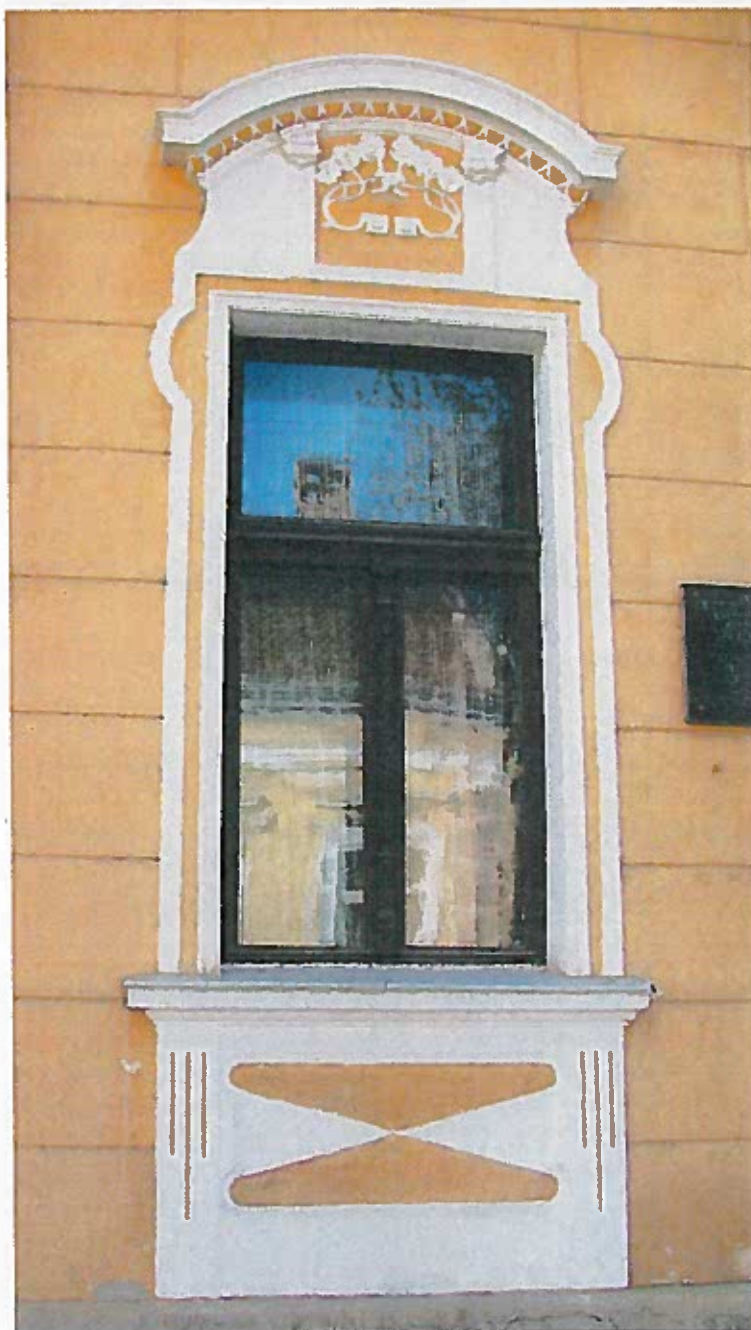
Str. Ciucului nr. 43.

4.1.	Starea generală de conservare	Mediocră
4.2.	Datate /descriere intervenții majore	
4.3.	Impactul intervențiilor

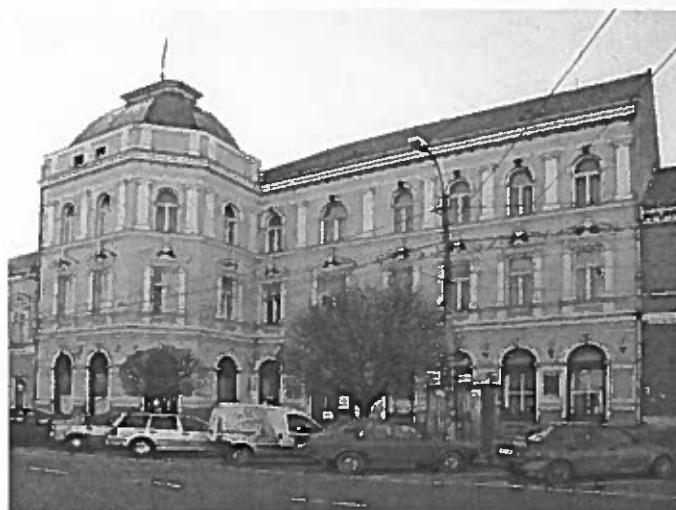
1.2.	Categorie	Valoare de patrimoniu
1.3.	Cod	II/89. Hot.Cons.Jud.13/2001
1.4.	Grupa valorică	Locală
1.5.	Localitate	municipiul Sfântu Gheorghe
1.6.	Stradă, număr	1 Decembrie 1918, 2

4.1.	Starea generală de conservare	Bună
4.2.	Datare /descriere intervenții majore	Desființarea luminatoarelor decorative la cupolă și a decorației aticului
4.3.	Impactul intervențiilor	S-a diminuat valoarea arhitecturală originală

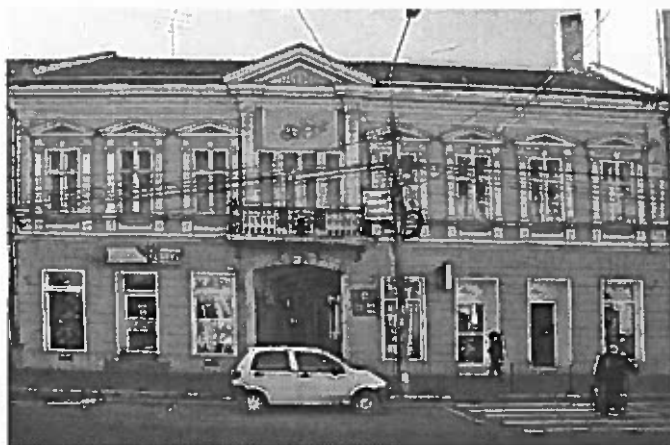
1.1.	Denumire	Fosta Casă de economii "Háromszék"
1.2.	Categorie	Valoare de patrimoniu
1.3.	Cod	II/98. Hot.Cons.Jud. 13/2001
1.4.	Grupa valorică	Locală
1.5.	Localitate	municipiul Sfântu Gheorghe
1.6.	Stradă, număr	1 Decembrie 1918, 4

2.1.	Funcțiune actuală	Casa căsătoriilor (Primăria) cu parter comercial
2.2.	Funcțiune anterioară	Sediul Casei de economii "Háromszék" cu parter comercial la stradă
2.3.	Datarea clădirii /autor	1888 construit: antreprenor Bogdán Flórián
