# **CONSOLIDARE ȘI REABILITARE TRASEU PIETONAL ÎNTRÉ STR. VASILE GOLDIȘ ȘI STR. TINERETULUI**

**DOCUMENTAȚIA DE AVIZARE A LUCRĂRILOR DE INTERVENȚII**

**NUMAR PROIECT:** 154/2023

**FAZA:** DALI

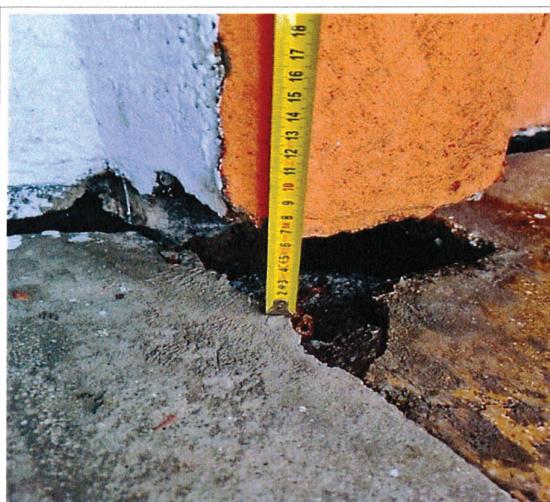
Foto 3.

Forajele executate au interceptat depozite redepuse necompactate. Trotuarul în jurul clădirii existente este lăsată în jos din cauza unor tasări neuniforme. Tasările se datorează modului de fundare și a capacitații portante reduse a umpluturilor necompactate sau compactate insuficient, dar și datorită morfologiei terenului, care prezintă înclinări importante. Tălpile fundațiilor clădirii existente probabil sunt încastrate în orizontul inferior, întrucât numai trotuarul și terenul de sub pardoseala din clădire sunt lăsate în jos și care au fost aşezate direct pe umpluturile necompactate (Foto 3,4 și 5).

Se recomandă înlocuirea sau consolidarea umpluturii existente și refacerea trotuarului din jurul clădirii, realizând o infrastructură corespunzătoare. Pentru oprirea tasărilor relative și implicit pentru consolidarea terenului sub clădire, recomandăm folosirea tehnologiei de injectare (de ex. tehnologia URETEC), constând din injectarea sub presiune în pământ al unui material special, care este caracterizat prin mărirea imediată și substanțială a volumului după injectare. Ca urmare a măririi volumului, materialul injectat umple în primul rând eventualele goluri din pământ, respectiv compactează pământul în jurul centrului de injectare.
