MUNICIPIUL SFÂNTU GHEORGHE

RAPORT DE EXPERTIZĂ TEHNICĂ

**REABILITAREA TREPTELOR/ACCESELOR ÎN
STRADA 1 DECEMBRIE 1918**

Expert Tehnic: Dr. Ing. Radu Luca

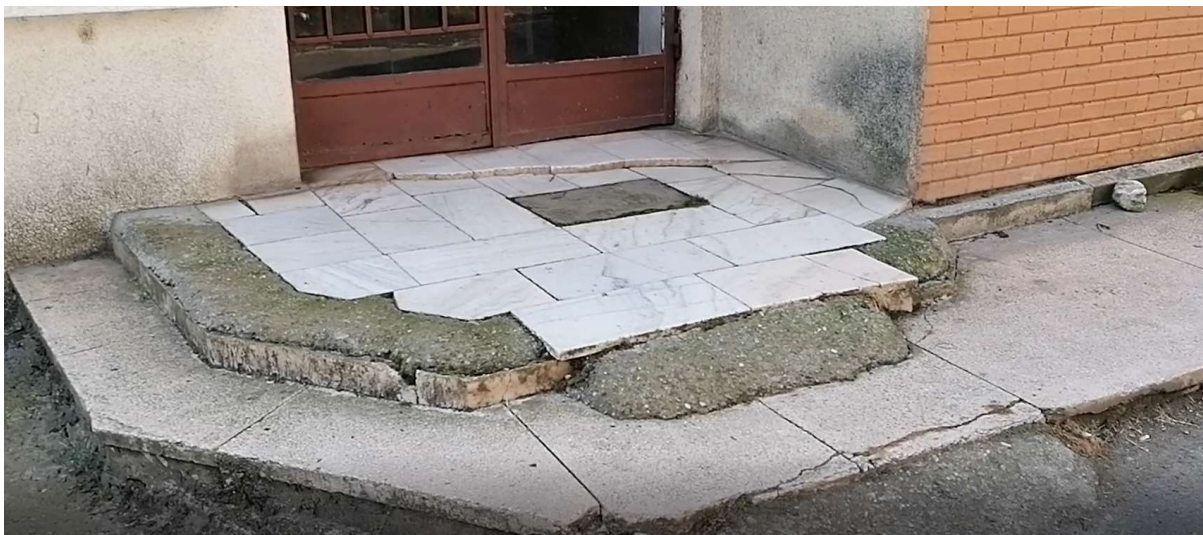
Foto 1.

Jardinierele din mozaic sunt folosite pentru plantarea diferitelor flori, dar se află în stare avansată de degradare, prezintă crăpături largi, rupturi ale porțiunilor și ale colțurilor, prezintă aspect învechit, degradant, nu se potrivesc nivelului calitativ al străzii și reprezintă pericol pentru trecători.

Treptele și accesele sunt parțial din mozaic aflate în stare avansată de degradare, parțial modernizate de instituțiile în fața cărora se află. Acestea prezintă pericol de accidentare având în vedere rupturile și crăpăturile prezente.

Treptele de acces în gangurile de trecere sunt de asemenea din mozaic, prezintă degradări avansate, crăpături largi și rupturi, ce pun în pericol deplasarea pietonilor. Acestea nu sunt adaptate persoanelor cu dizabilități. Există două zone pe traseul studiat unde trotual este degradat și necesită modernizare.

Reabilitarea treptelor, acceselor, trotuarelor, parcarii și jardinierelor este necesară și oportună în vederea asigurării nivelului de siguranță a pietonilor ce frecventează zonă, dar și creșterea calității ambientale odată cu modernizarea jardinierelor, înfrumusețarea zonei, creșterea mediului de afaceri.

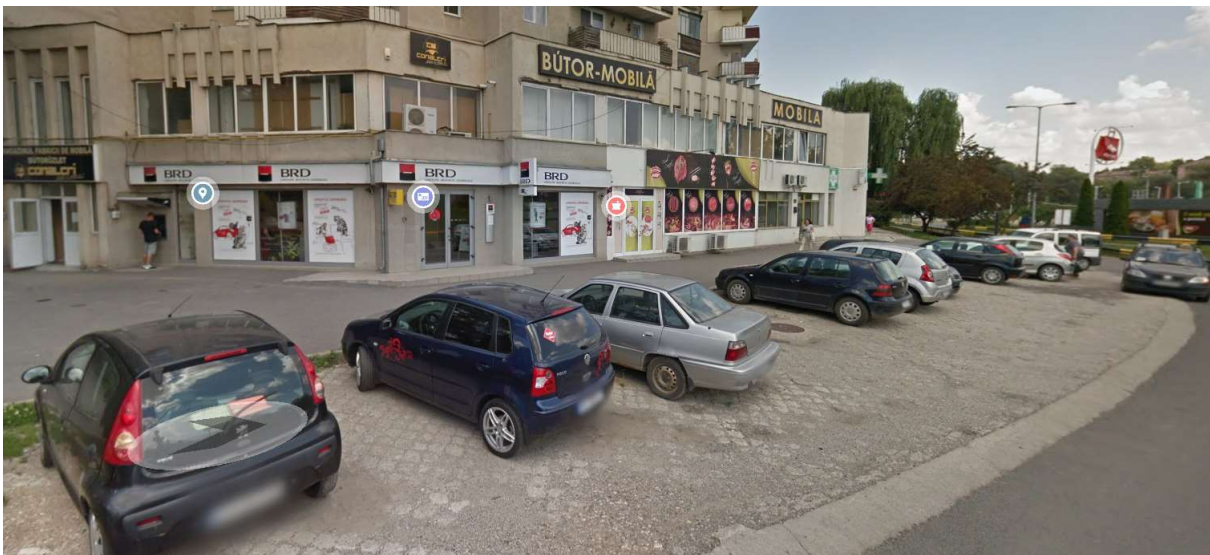
De asemenea lângă podul peste râul Olt, pe partea dreaptă a străzi, se află o zonă de parcare cu pavaje aflate în stare avansată de degradare și necesită modernizare în vederea facilitării accesului autovehiculelor.

Foto 6. – parcarea propusa pentru reabilitare

În schimb la parcare, din cauza deteriorării acestora este împiedicată astfel scurgerea laterală a apelor, acestea baltind pe suprafața parcarii în timpul ploilor abundente.

In cazul parcarii studiate capacitatea portanta este preponderent REA, astfel datorită defectiunilor identificate, starea de degradare este REA.

Conform CD155, indicele de planeitate IRI are o valoare de 7 ceea ce indică o stare REA. Indicele de degradare ID indică de o valoare de 13 ceea ce indică o stare existentă **REA**.
