# CENTRUL DE INGRIJIRE DE ZI PENTRU COPII AFLATI IN SITUATII DE RISC

## RAPORT DE EXPERTIZA TEHNICA

Nr. 02/01.2012

mun. SFANTU GHEORGHE  
mun. SFANTU GHEORGHE jud. Covasna  
str. Piata Targului nr.9/G

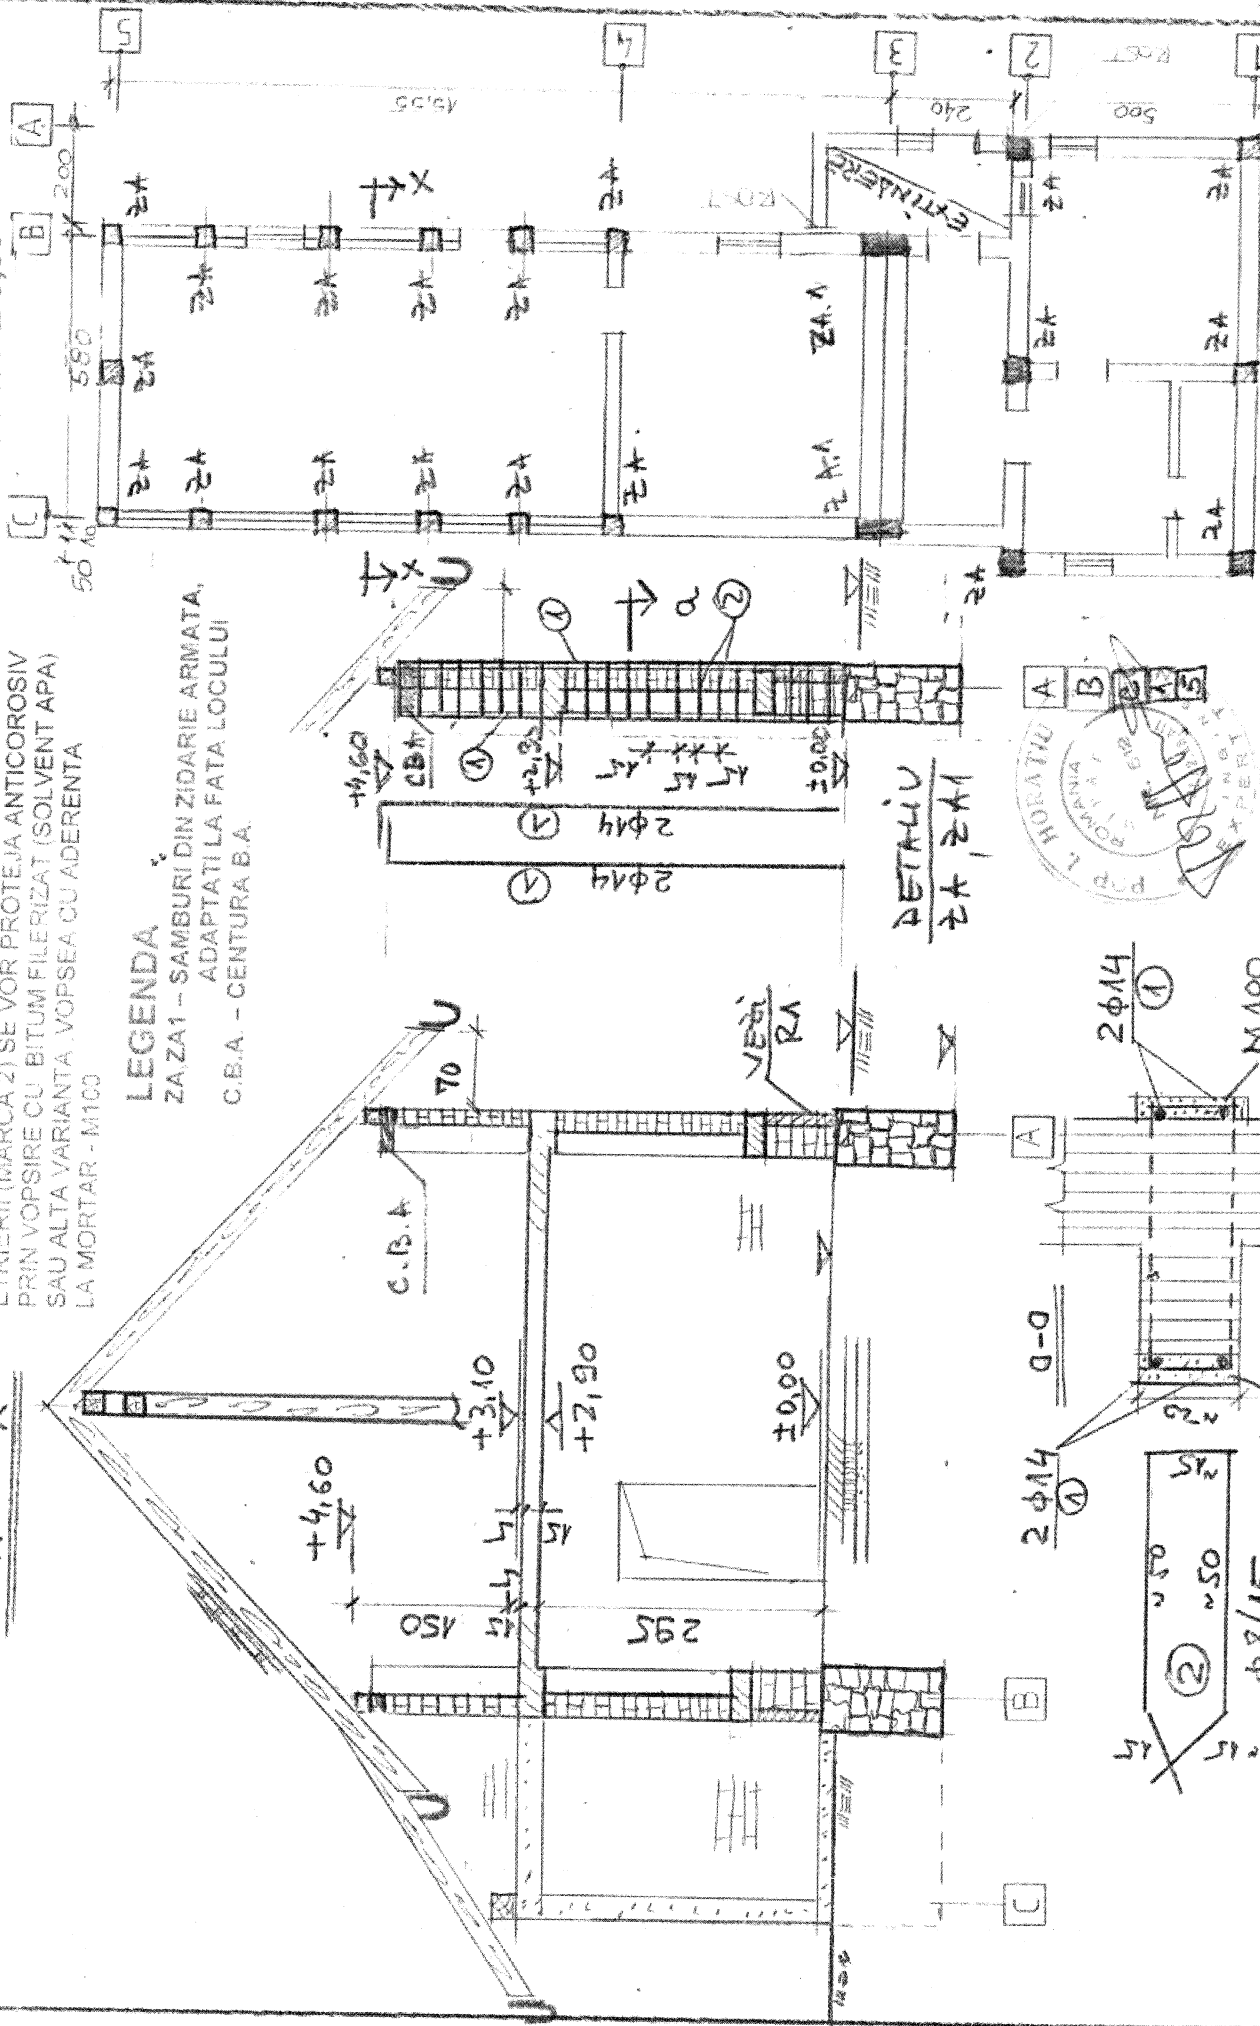
PAN COTA  $\pm 0.00$

a-a, b-b - CONSOLIDARE IN ZONA CU ZIDARIE APARENTA/NETENCUITA ZONA CU CU DEGRADARI PRONUNTATE  
c-c,d-d - CONSOLIDARE IN ZONA CU ZIDARIE TENCUITA

PARAPETUL NECESITA VERIFICAT INTEGRAL - LUNGIME/LATIME - CU INLOCUIREA CARAMIZILOR DEGRADATE,DEGRADARE DIN ACTIUNE APEI DIN PRECIPITATIE DE PE ACOPERIS IN CONDITII DE INGHET/DEZGHEȚ/REȚEȚAT / LIPSA JGEABURILOR INVELITOARE DEGRADATA - CLADIRE NEPROTEJATA CORESPUNZATOR).
