RAPORT DE EXPERTIZA TEHNICA NR. 577 / 2018

EVALUAREA STARII TEHNICE SI SIGURANTA STRUCTURALA
A GRADINITEI DE COPII NR. 7, str. Orban Balazs nr.4,
mun. Sfantu Gheorghe

Denumire lucrare : RAPORT DE EXPERTIZA TEHNICA nr. 577

(Actualizare raport nr. 775/2015)

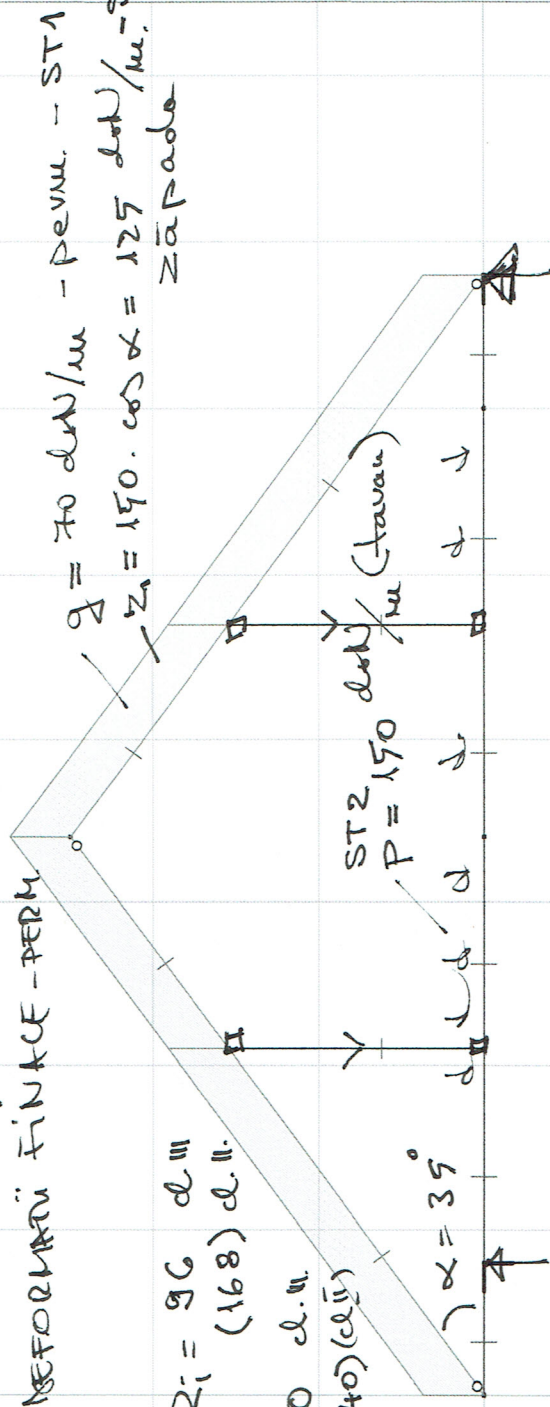
$$C1: 1,35 \cdot (ST1 + ST2) + 1,5 \cdot ST3 \quad (\text{sc. D})$$

$$R^c = \frac{R_i}{K_i} \cdot m_u \cdot m_d ; R_i = 96 \text{ d.m.} \quad (168) \text{ d.m.}$$

$$R^c = \frac{96}{1,1} \cdot 0,90 \cdot 1,0 = 80 \text{ d.m.} \quad (140) \text{ (d.m.)}$$

$$f_{adm} = \frac{L}{300} = \frac{600}{300} = 2 \text{ cm.}$$

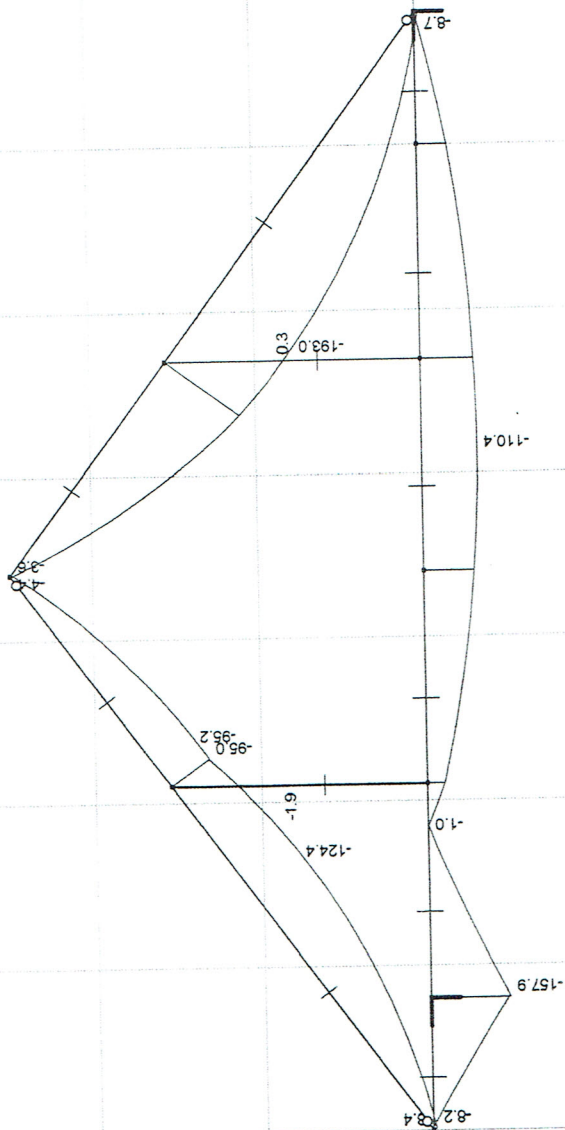
Conform calculul static efectuat eforturile unitare rezultate din incarcari permanente si zapada depasesc rezistentele de calcul ale materialului lemnos de 80 ani vechime.

Analiza Inilara	
Normativ	: STAS
Inoteza	: Cl.1 G+Z
E (W)	: 4.46E-10
E (P)	: 4.46E-10
E (ER)	: 4.45E-12
Comp.	: Smin [daN/cm ²]

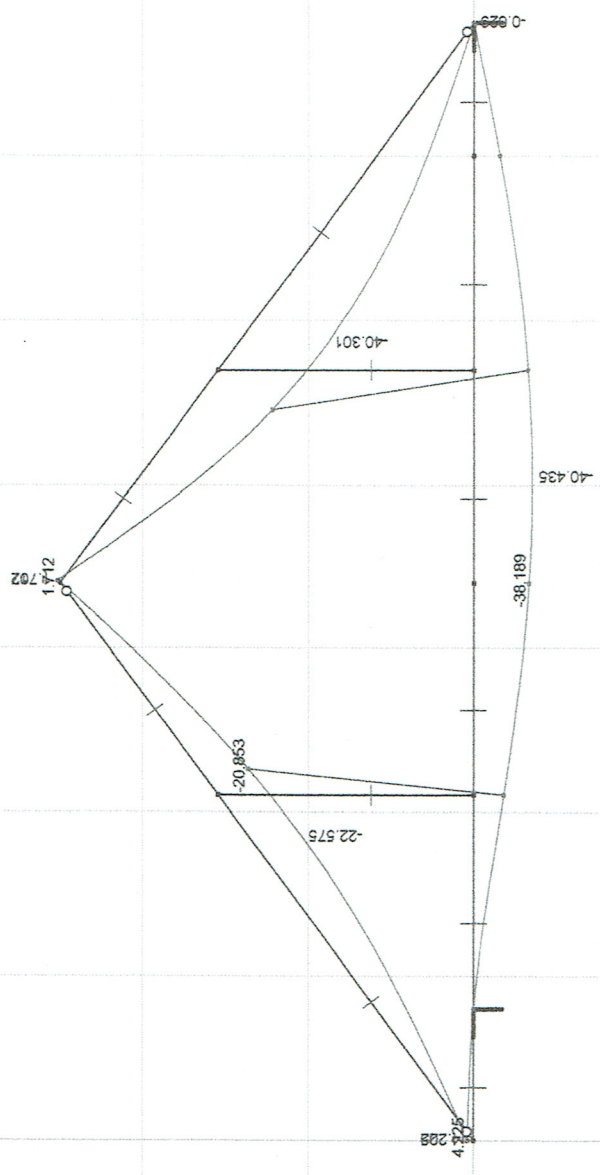
Analiza liniara	
Normativ	: STAS
Ipoteza	: Cl 2 G Sageata
E (W)	: 4.46E-10
E (P)	: 4.46E-10
E (ER)	: 4.45E-12
Comp.	: eZ [mm]
