REABILITAREA ȘI EXTINDEREA GRĂDINIȚEI CU PROGRAM PRELUNGIT  
KÖRÖSI CSOMA SÁNDOR  
520009, str. Körösi Csoma Sándor, nr. 40, mun. Sfântu Gheorghe, jud. Covasna

**D.A.L.I.**

Denumirea proiectului: REABILITREA ȘI EXTINDEREA GRĂDINIȚEI CU PROGRAM PRELUNGIT  
KÖRÖSI CSOMA SÁNDOR

Faza: D.A.L.I.

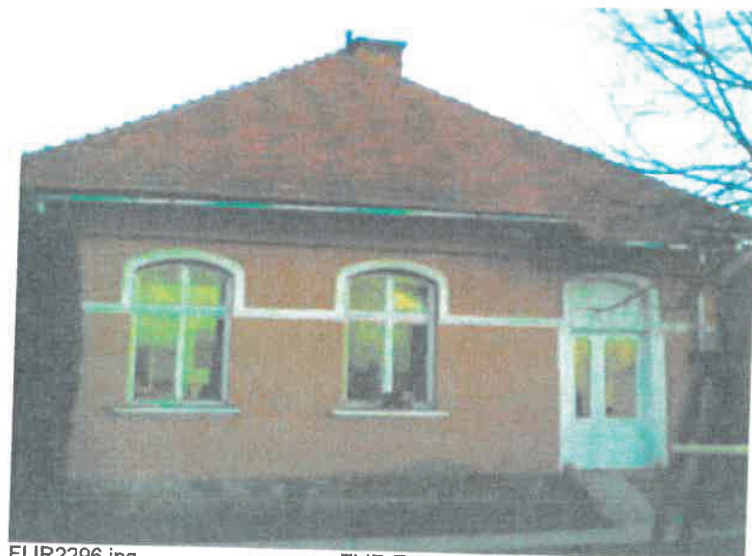
FLIR2296.jpg

FLIR E4

Neregularitățile proprietăților termice ale elementelor constitutive ale anvelopei unei clădiri au ca rezultat variații ale temperaturii pe suprafețele anvelopei. În acest fel, prin cunoașterea distribuției temperaturii pe suprafața anvelopei se poate evalua structura și poziția punților termice. În mod normal aceste elemente se pot defini pe baza proiectului clădirii, în condițiile din proiect, dar sunt dificil de evaluat în condiții reale, ținând cont și de calitatea execuției, îmbătrânirea și degradarea calității materialelor sau în lipsa proiectului de execuție al clădirii.

Temperatura pe suprafața anvelopei clădirii este influențată de structura și umiditatea anvelopei și de debitul de aer care traversează anvelopa. Distribuția temperaturii pe suprafață poate fi deci utilizată la detecția neregularităților termice datorate defectelor de izolare, conținutului de umiditate și/sau infiltrațiilor de aer din elementele de închidere ale anvelopei clădirii.

Prezentul raport a fost realizat pentru complementarea Auditului Energetic realizat la grădinița cu program prelungit "Kőrösi Csoma Sándor". Scopul măsurărilor a fost relevarea deficiențelor clădirii și validarea datelor introduse pentru calculele Auditului Energetic.

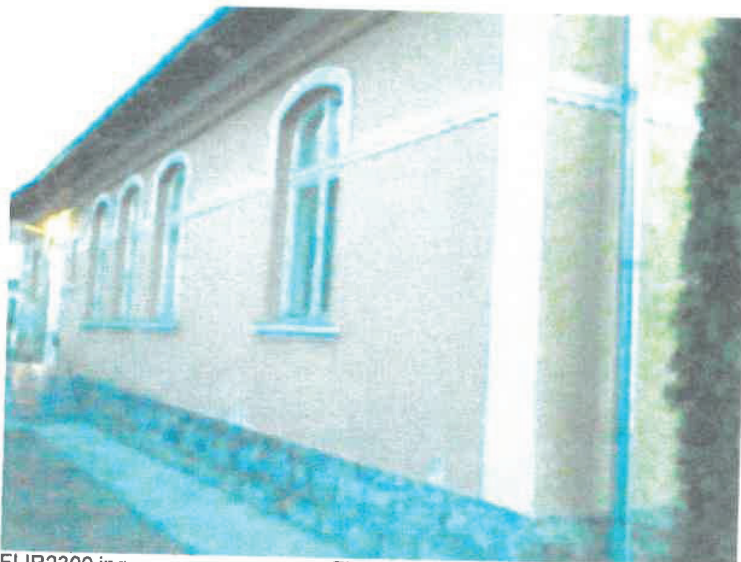
FLIR2300.jpg

FLIR E4

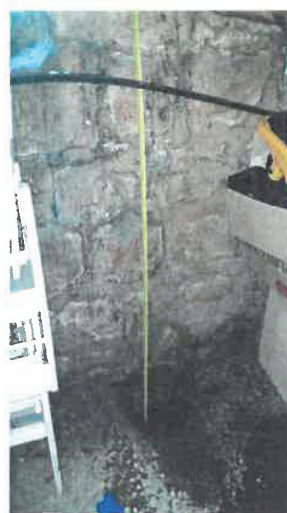
Foto. 2. Aspectul dezvelirii D-2

**Dezvelirile de fundație** s-au realizat din exterior (D-1) și în interiorul subsolului (D-2), conform planșei nr. 3.

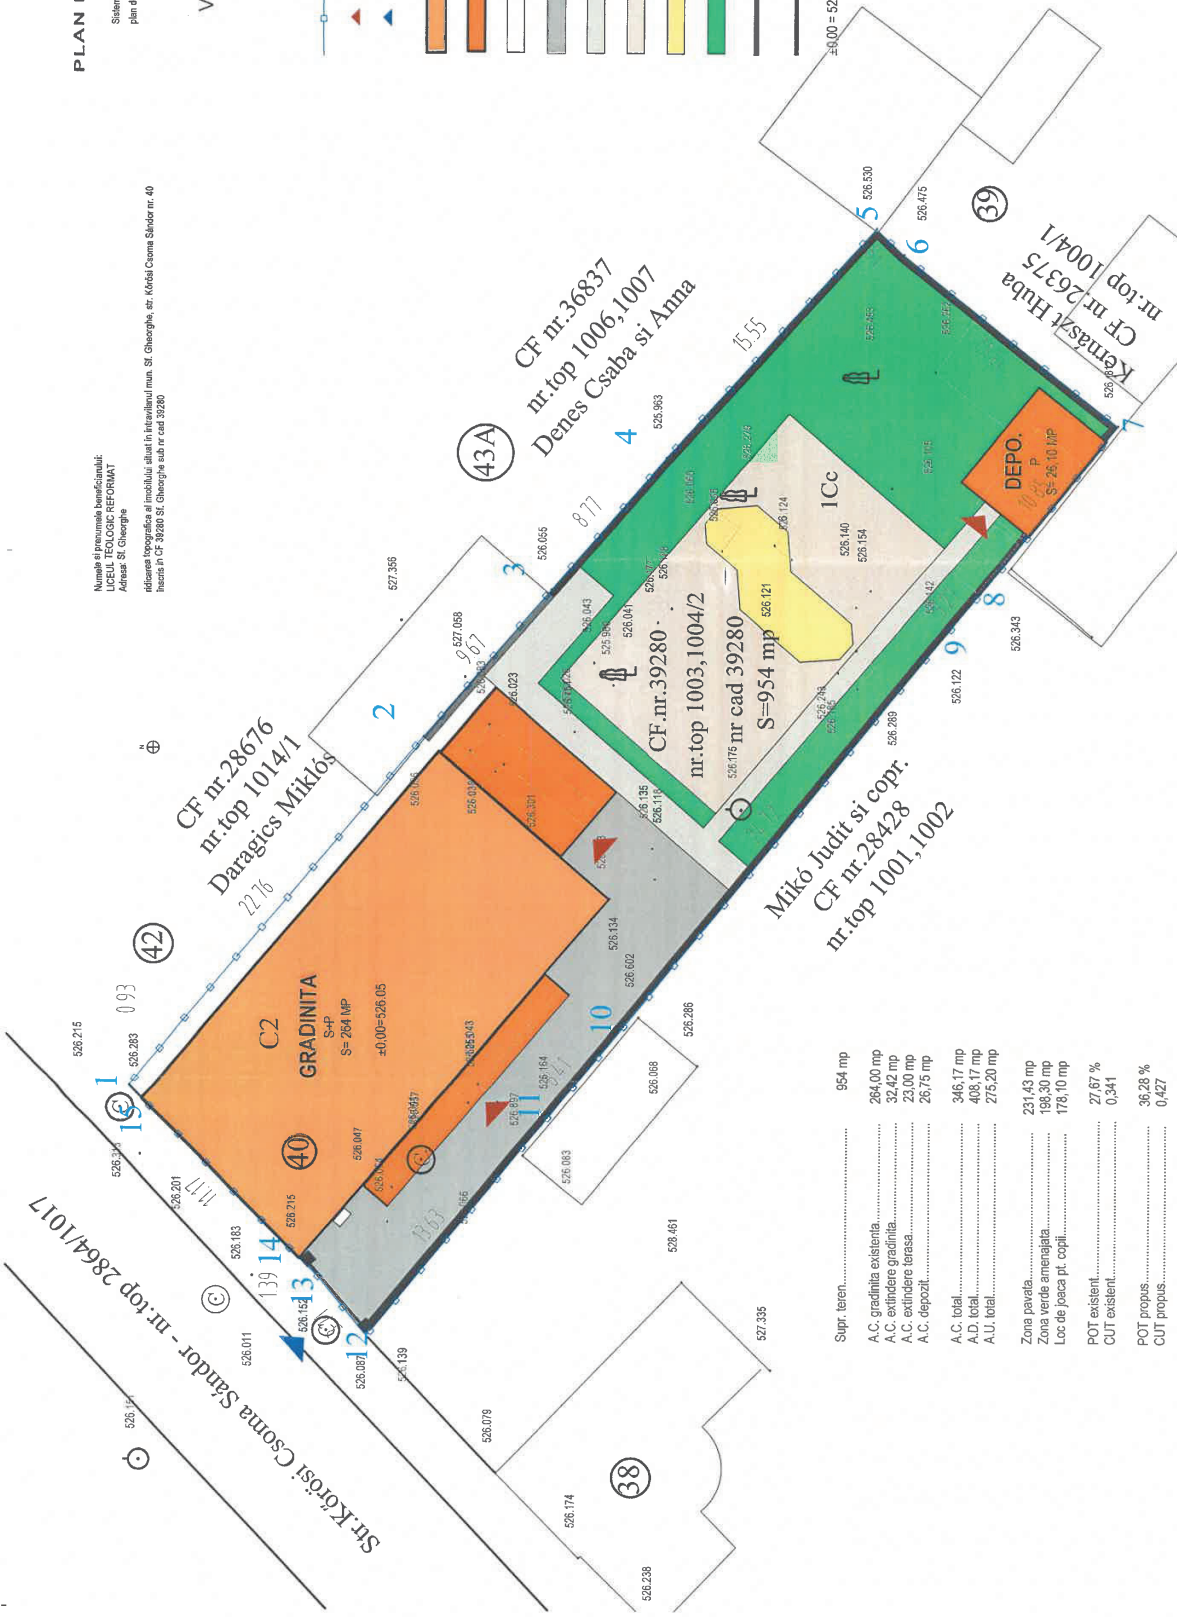
Supr. teren.....	954 mp
A.C. gradinita existenta.....	284.00 mp
A.C. extindere gradinita.....	32.42 mp
A.C. extindere terasa.....	23.00 mp
A.C. depozit.....	267.5 mp
A.C. total.....	346.17 mp
A.D. total.....	408.17 mp
A.U. total.....	275.20 mp
Zona pavata.....	231.43 mp
Zona verde amenajata.....	198.30 mp
Loc de joaca pt. copii.....	178.10 mp
POT existent.....	27.67 %
CUT existent.....	0.341
POT propus.....	36.28 %
CUT propus.....	0.427

PLANSHOW	SF. GHEORGHE 33023, str. GABRIEL TERENC, C.A. RO 318987, nr. 40, et. 1, 1412/2014, nr. 1412/2014	Beneficiar:	MUN. SF. GHEORGHE PRIN UCUL TELOGIC REFORMAT	Pt. nr.	01 / 2017
Nume	an. ZSIGMOND P.	Localitate:	SF. GHEORGHE, STR. KOROSI CS. SANDOR	Faza:	DALL
Specificatie	an. ZSIGMOND P.	Scara:	1:250	Titlu proiect:	REABILITAREA SI EXTINDEREA GRADINITEI CU PROGRAM PRELUNGIT KOROSI CSOMA SANDOR
Proiectat	an. ZSIGMOND P.	Data:	IAN. 2017	Titlu planșă:	PLAN DE SITUATIE PROPUSA
Intocmit	an. steg. CATEA E.				Planșă nr. A.12
