# **DOCUMENTAȚIE DE AVIZARE A** **LUCRĂRILOR DE INTERVENTIE**

privind obiectul de investiții

**REABILITAREA PASAJULUI RUTIER SITUAT PE STR. GABOR ARON,  
CARE SUPRATRAVERSEAZA STR. LIBERTATII, DIN MUNICIPIUL  
SFANTU GHEORGHE, JUD. COVASNA**

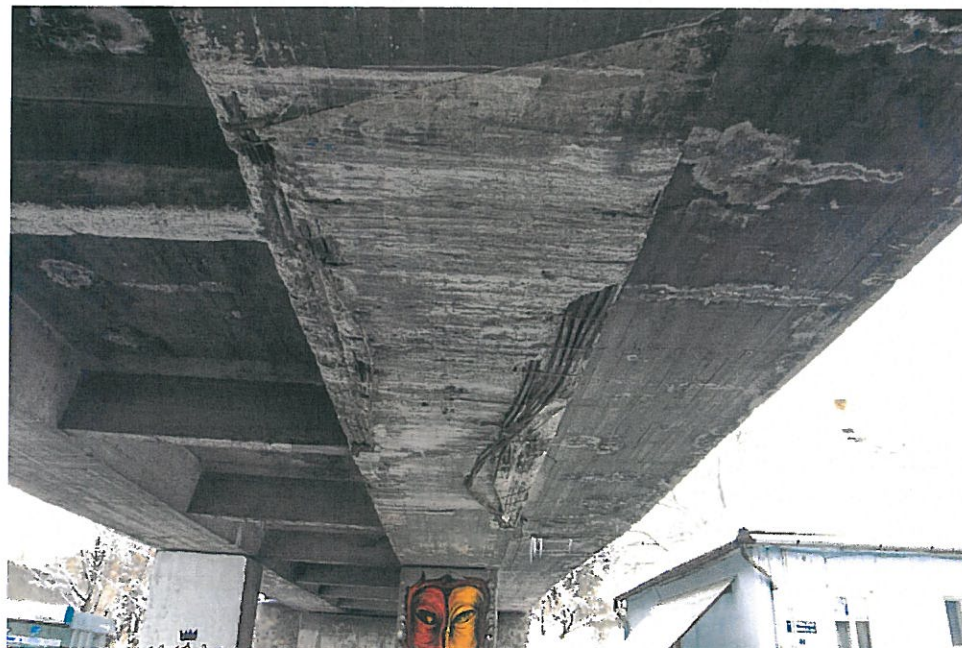
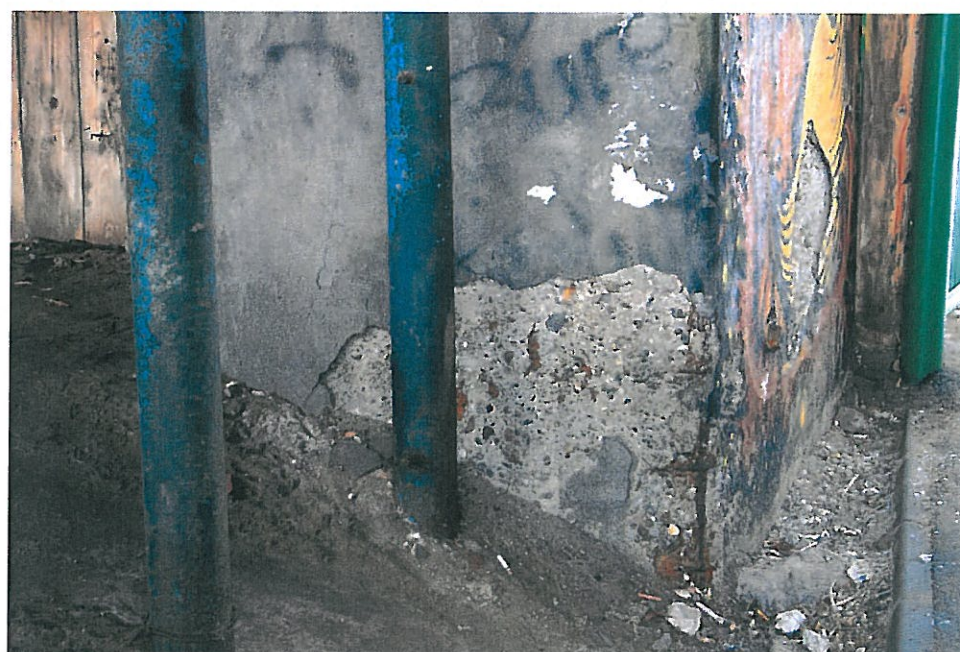
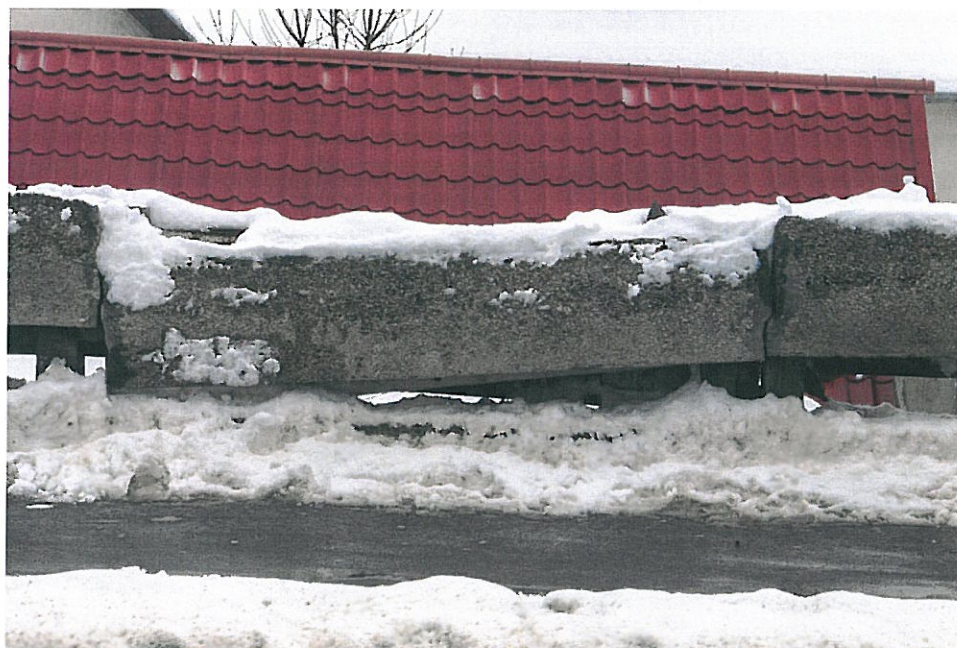
La expertiza din anul 2013, pasajul a obtinut  $I_{ST}=29$ . Din cauza unei depunctari maxime de 10, pasajul a fost incadrat ERONAT in clasa starii tehnice V STARE CRITICA. Depunctarea maxima eronata s-a aplicat la pozitia 62 destinata numai podurilor cu suprastructura metalica.

Potrivit expertizei din anul 2019 pasajul a obținut pentru indicele total de stare tehnică Ist, 26 de puncte, încadrându-se astfel, conform "Instrucțiuni pentru stabilirea stării tehnice a unui pod" indicativ AND 522-2006" în clasa stării tehnice IV – STARE NESATISFACĂTOARE.
